# Schlussbericht der Eidgenössischen Flugunfall-Untersuchungskommission

des Flugzeuges Piper PA-18 HB-OLB

24. Juli 1966

am Bifertenstock/GL

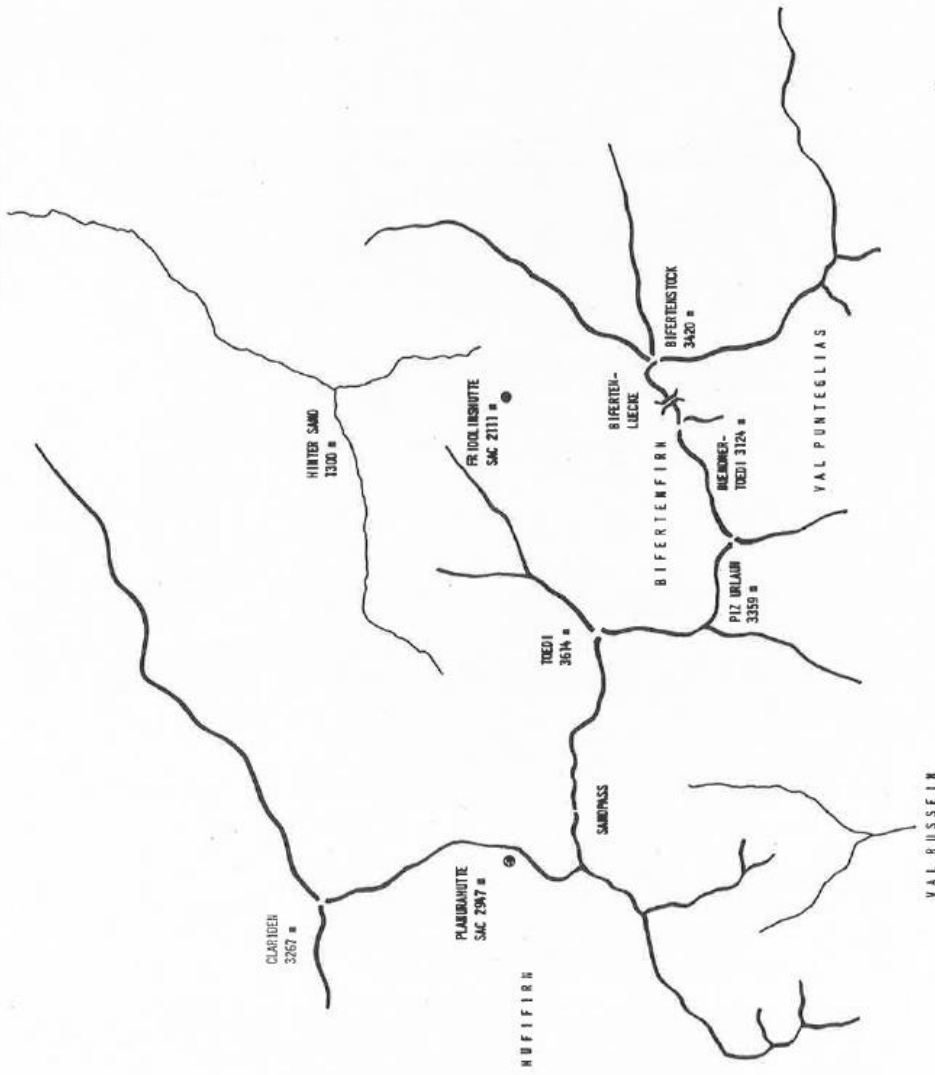
UEBERSICHTSPLAN UNFALL HS-OB, vom 24.7.1966

## 3. UNFALLHERGANG (s. Beilage 1)

51. Das Haupttrümmerfeld befand sich auf einem steilen Gletscherhang, in einer Höhe von 2'480 m/M in der Falllinie der Bifertenlücke am Fuss einer ca. 500 Meter hohen Felswand. Auf Grund gut sichtbarer Rutschspuren im Schnee konnte einwandfrei festgestellt werden, dass sich das Unglück etwa 600 m höher bei der Bifertenlücke ereignet hatte. Der Piper war dort gegen einen Felsen geprallt, glitt ein steiles Firnfeld hinunter und löste eine kleine Lawine aus. Dann stürzte das Flugzeug über die Felswand auf den Bifertengletscher, wo es unter den nachrutschenden Schneemassen teilweise begraben wurde.

52. Am 10. Oktober 1966 konnte durch ein Vorstandsmitglied der Fluggruppe Mollis, und einen Bergführer die Aufschlagstelle ermittelt werden. Sie fanden etwa 50 m östlich, 10-15 m oberhalb der tiefsten Einsenkung der Bifertenlücke und rund 2 m unterhalb des Westgrates des Bifertenstockes grellrote Lacksplitter von 2-5 mm Länge. Nach Aussagen des Bergführers soll dort ein Eisenhaken für den Einstieg in die Wand eingeschlagen gewesen sein. Dieser Haken war nicht mehr vorhanden und ein Stück des Felsens fehlte.

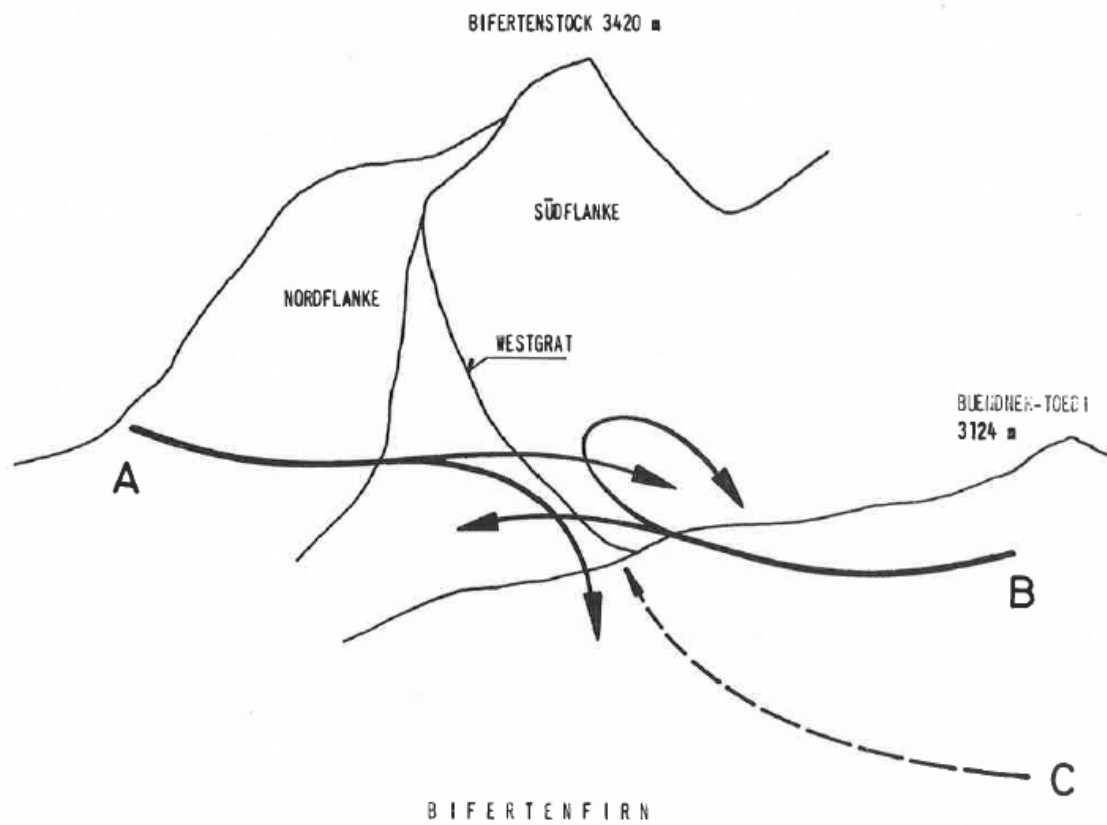
UEBERFLUGMOEGLICHKEITEN DER BIFERTENLUECKE  
( 3036 m ) IN RICHTUNG NORD-SÜD

62. Rekonstruktionsflüge (s. Beilage 2) haben gezeigt, dass ein Überflug der Bifertenlücke von Norden nach Süden am besten von Osten her, der Nordflanke des Bifertenstockes entlang, ausgeführt wird (a). Ein Anflug aus entgegengesetzter (westlicher) Richtung ist auch möglich, setzt aber geländebedingt eine grössere Ausgangshöhe voraus, da sonst, sowohl für ein allfälliges Ausweichmanöver vor dem Überflug, als auch für die Fortsetzung des Fluges nach der Kretenüberquerung - wo sofort um mehr als 150° scharf nach rechts abgedreht werden muss, um nicht in die Südflanke des Bifertenstockes hineinzufliiegen - wenig Zeit und Raum zur Verfügung stellt (B).

63. Beim vorliegenden Fall deuten verschiedene Indizien, so besonders die Trümmerlage darauf hin, dass der Pilot die Lücke von Westen her, also aus der ungünstigen Richtung, angeflogen hat. Aus irgendeinem Grund, fliegerischer, meteorologischer oder technischer Natur, vermochte er dann den Grat nicht zu überqueren. Es gelang ihm offenbar auch nicht mehr, den freien

Raum zu erreichen, so dass eine Kollision mit dem Gelände unvermeidlich wurde. Mit grosser Wahrscheinlichkeit geriet der Pilot in diese ausweglose Situation, weil er die Lücke mit zu geringer Ausgangshöhe anflog, was, topographisch bedingt, zu einem zu stumpfen Anflugwinkel führen musste (C).

- A = ANFLUG AUS OSTEN
- B = ANFLUG AUS WESTEN
- C = MUTMASSLICHER ANFLUG HB-OLB
