Rapport final de la Commission fédérale d'enquête sur les accidents d'aéronefs

de l'avion Jodel D 11 HB-SOD

survenu le 6 novembre 1966

au Mollendruz VD

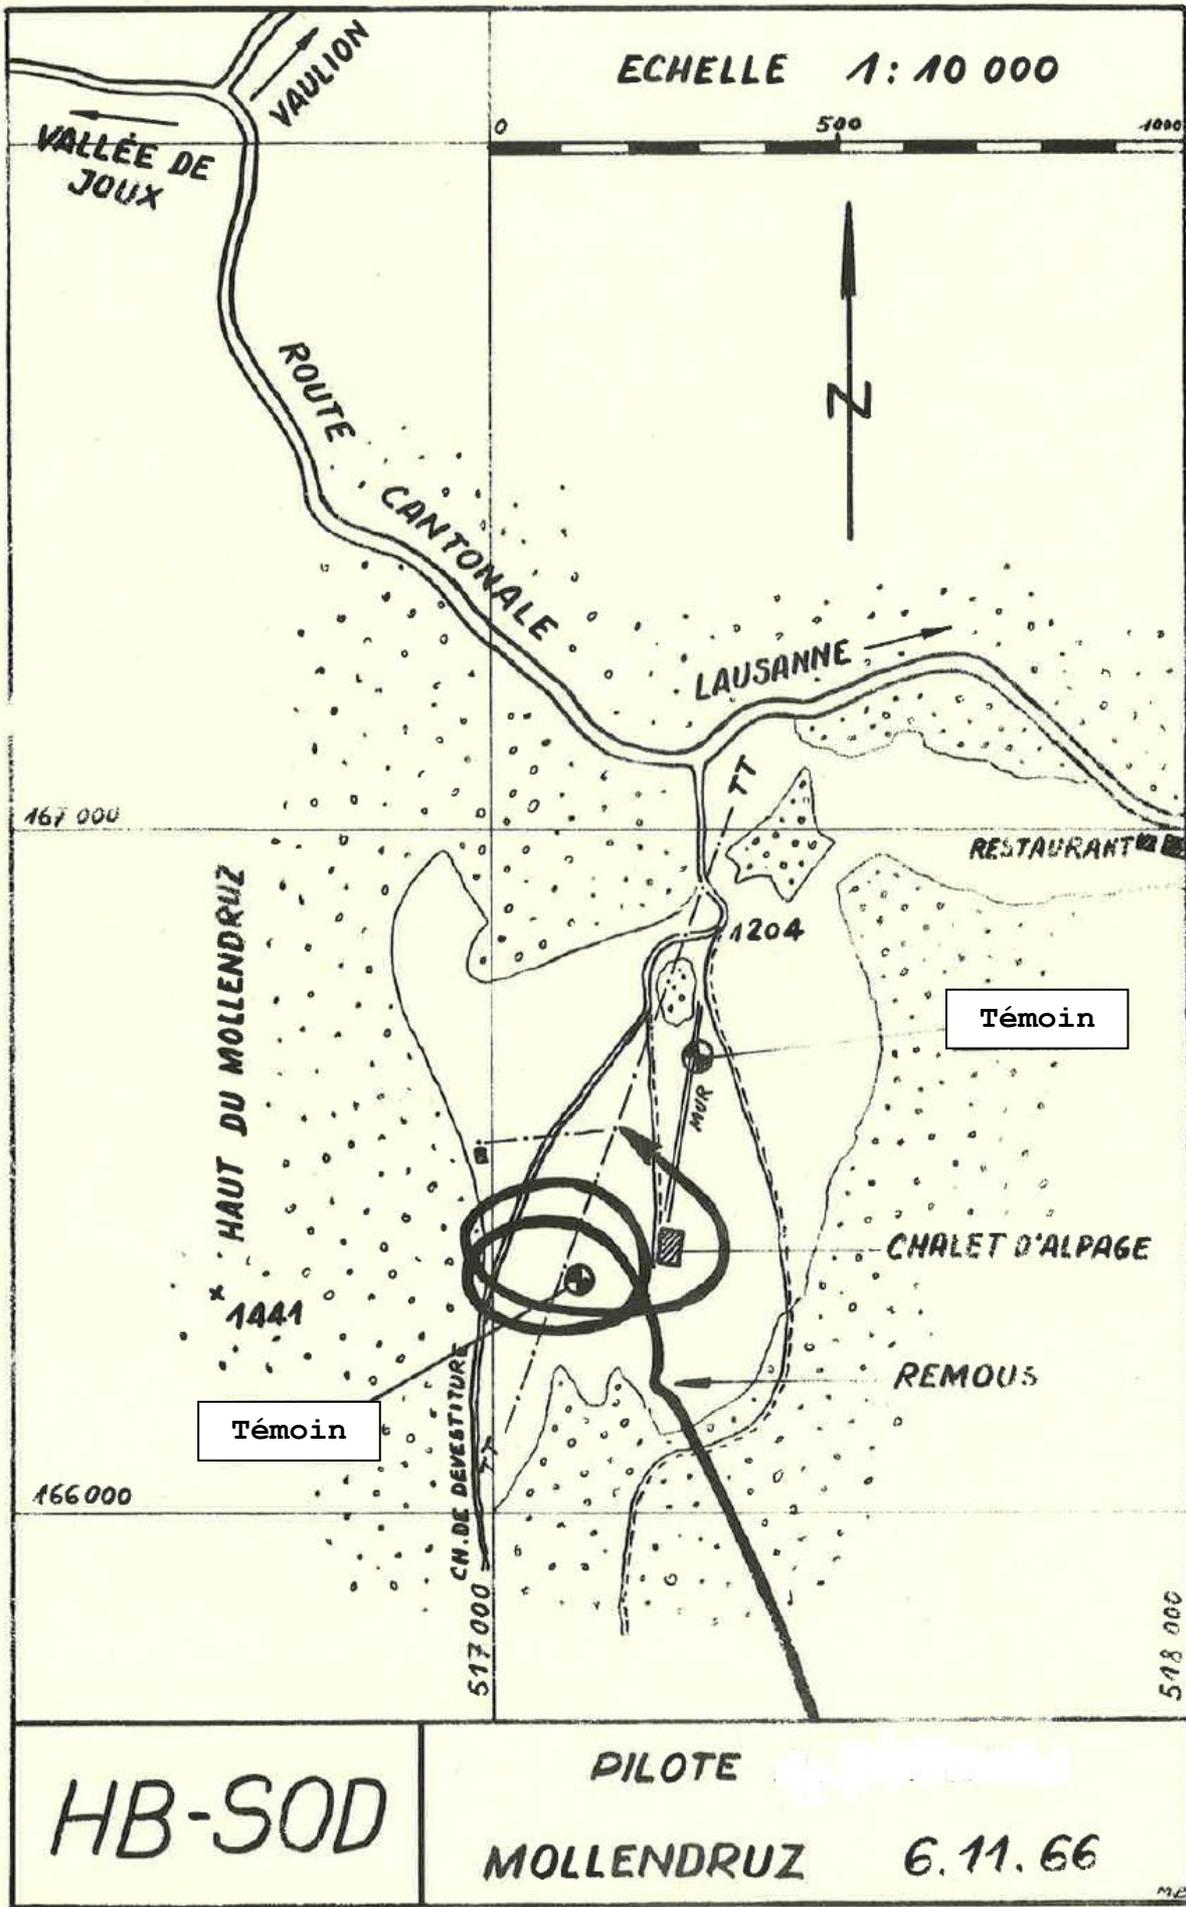
Puis l'avion, après un dernier virage à gauche au-dessus du chalet du Mollendruz, prend la direction NW, passant à quelques mètres au-dessus du mur du pâturage. Sitôt après le mur, au lieu de s'élever pour franchir la ligne téléphonique, il pique et touche le sol 4 m avant le poteau à contrefiche.

L'aile gauche, qui a déjà touché le terrain en même temps que le train, se brise en fauchant le poteau à 30 cm du sol environ. Le moteur percute dans la terre à la hauteur du poteau alors que les occupants, chassés par la force de l'inertie, arrachent le tableau de bord et le réservoir d'essence. Ils sont projetés à 20 m en avant du point d'impact. Le pilote est tué sur le coup alors que son épouse est transportée, sans connaissance, à l'hôpital.

52. Les traces au sol et la position des débris indiquent qu'au moment de l'impact, l'avion venait du SE ; il était en légère inclinaison à gauche (voir annexe).
