Schlussbericht der Eidgenössischen Flugunfall-Untersuchungskommission

des Flugzeuges Mooney M20A D-ELQU

vom 4. Oktober 1966

bei Niederbuchsiten SO

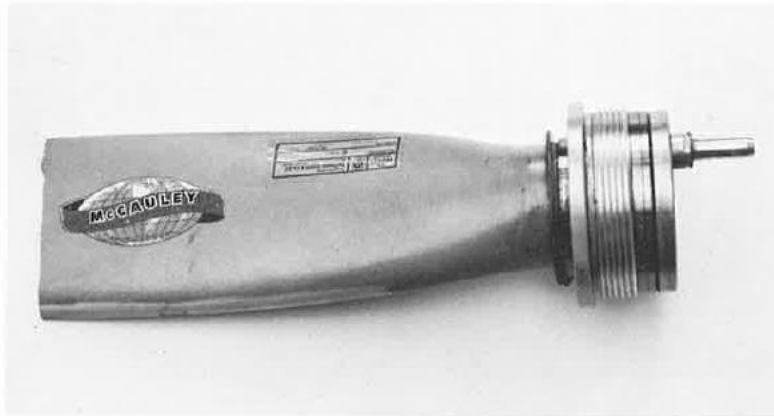
Photo EMPA-No. 48'322/14

Gesamtansicht

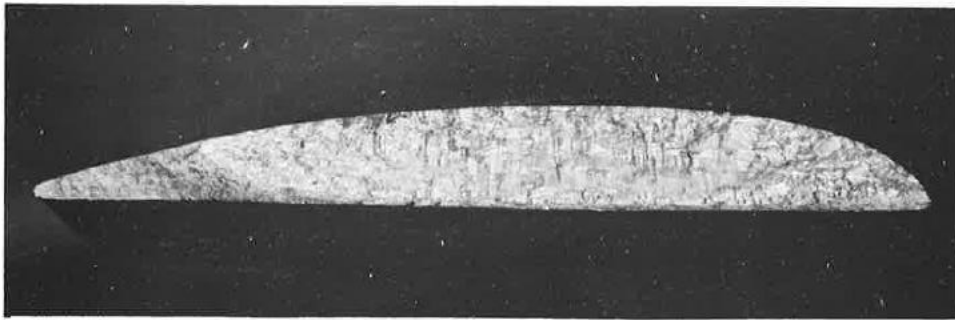
Photo EMPA-No. 48'322/17

Bruchfläche war zu 80% glänzend, der übrige Teil (Restbruch) zackig und matt (Bild 48'322/17).

An der Bruchstelle war kein Materialfehler festzustellen. Ebenso waren keine Anzeichen einer ursprünglich vorhanden gewesenen Gefügeanomalie wahrzunehmen. Der von der Blattoberseite, etwa in halber Profiltiefe, ausgegangene Bruch zeigte die charakteristischen Merkmale eines Ermüdungsbeziehungsweise Dauerbruchs. In unmittelbarer Nähe des Bruchausgangspunktes waren Anrisse vorhanden, die als interkristallin verlaufende Rissbildungen identifiziert wurden (siehe Beilage Bilder 32'843 bis 32'845). Daneben waren in der Randzone noch feine, offenbar zum Teil den Subkorn Grenzen folgende Einfressungen wahrzunehmen (Bild 32'844), welche wie - die interkristallinen Rissbildungen - von einem Korrosionsangriff herrührten.

Die metallographische Untersuchung hat eindeutig ergeben, dass der Bruch des Propellers auf eine Ermüdung des Werkstoffes zurückzuführen ist. Die verwendete Legierung wies normale Eigenschaften auf und an der Bruchstelle war kein Materialfehler festzustellen.

Ansicht der Bruchfläche

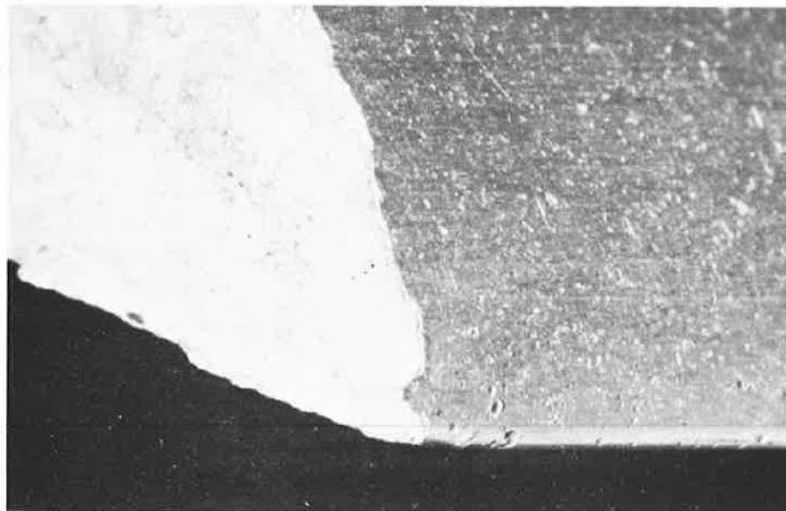
Photo EMPA-No. 48'322/30

- Auf der lackierten mattgrauen Aussenfläche war in der Nähe der Bruchzone eine ca. 23 mm breite und ca. 50 mm lange leichte Einpressung vorhanden (siehe Beilage, Bild 48'376);
- Im Bereich der aufpolierten Blatteintrittskante waren zahlreiche kerbartige Vertiefungen, die zum Teil eine aufgestauchte Randzone aufwiesen, sichtbar (Bild 48'322/30);
- Die mattschwarze Profilunterseite des Propellerblattes wies nadelstichartige, metallisch glänzende Pünktchen auf;
- Die Bruchfläche zeigte einen verformungslosen Bruch mit verhältnismässig grobkristallinem Bruchgefüge. Die

In unmittelbarer Nähe des Bruchausganges wurden jedoch Anrisse, Korrosionsschäden und eine durch einen Fremdkörper verursachte lokale Stauchung des Materials festgestellt.

Détail der Beschädigung an der Propellerblatt-Eintrittskante im Bereich der Bruchstelle.

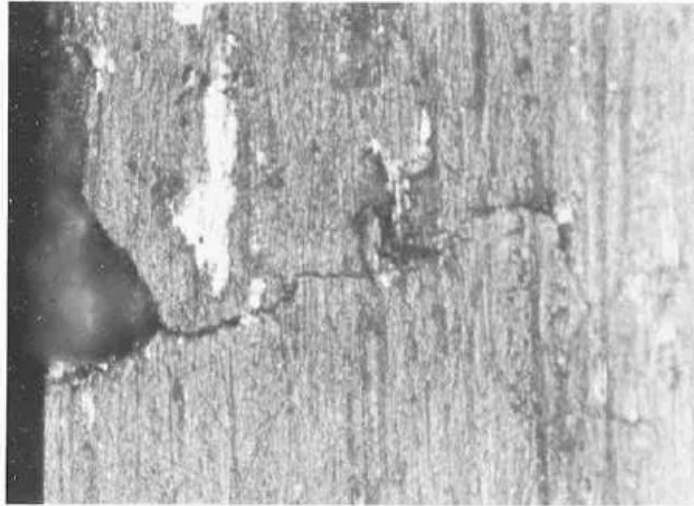
Nr. 32'843

Stark vergrössertes Bild der Propelleroberfläche bei einer Rissstelle

Kleiner Ausbruch an der Schliifffläche (links) im Bereich eines Anrisses

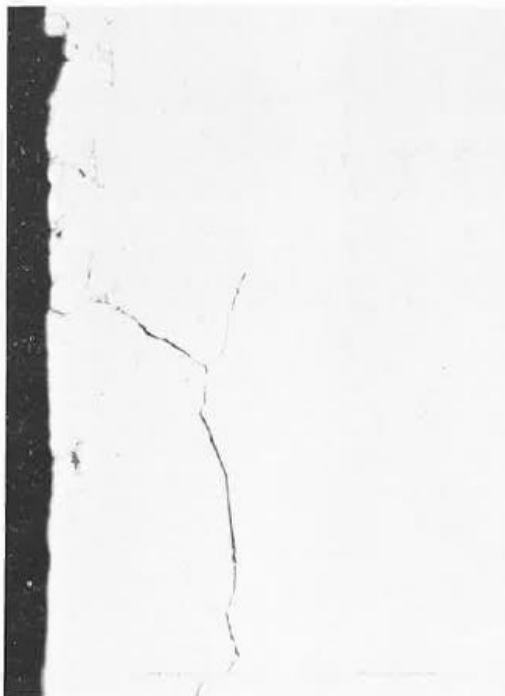
Nr. 32'844

Es muss angenommen werden, dass interkristalline Korrosion, das Fortschreiten des Bruches massgebend begünstigt hat.

Mikrogefüge (ungeätzt und geätzt)

Interkristallin verlaufende Anrisse, ausgehend von der Propeller-
oberfläche (linke Bilderränder) in der Nähe des Bruchs.

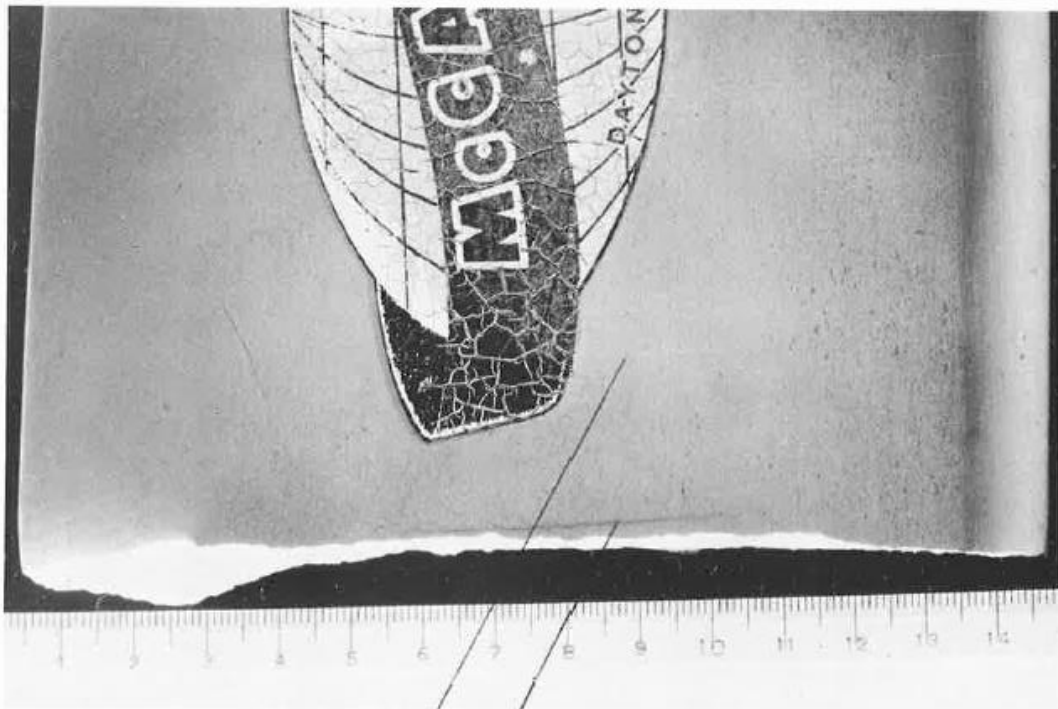
Photo EMPA-No. 48'376

Die Geschichte des Propellers vor seinem Einbau auf das Unfallflugzeug im Jahre 1962 ist nicht bekannt. Im Herbst 1965 wurde das zu Bruch gegangene Blatt bei einer Landung verbogen und hernach wieder ausgerichtet. Es besteht eine gewisse Wahrscheinlichkeit, dass bei dieser Beschädigung kleine Risse entstanden sind, die bei dem nach Ausführung der Reparatur, angewandten (zerstörungsfreien) Rissprüfverfahren verborgen blieben, Gefügestörung im Bereich der sehr wahrscheinlich beim Ausrichten des Blattes entstandenen Einpressung liess sich durch die Untersuchung nicht feststellen.

Propeller-Ausschnitt im Bereich Bruchstelle

Begrenzungslinien der Pressstelle
