# Schlussbericht der Eidgenössischen Flugunfall-Untersuchungskommission

der Flugzeuge Cessna 150 HB-CMV und Cessna 172 HB-CBS

vom 3. Juli 1966

auf dem Flugplatz Altenrhein

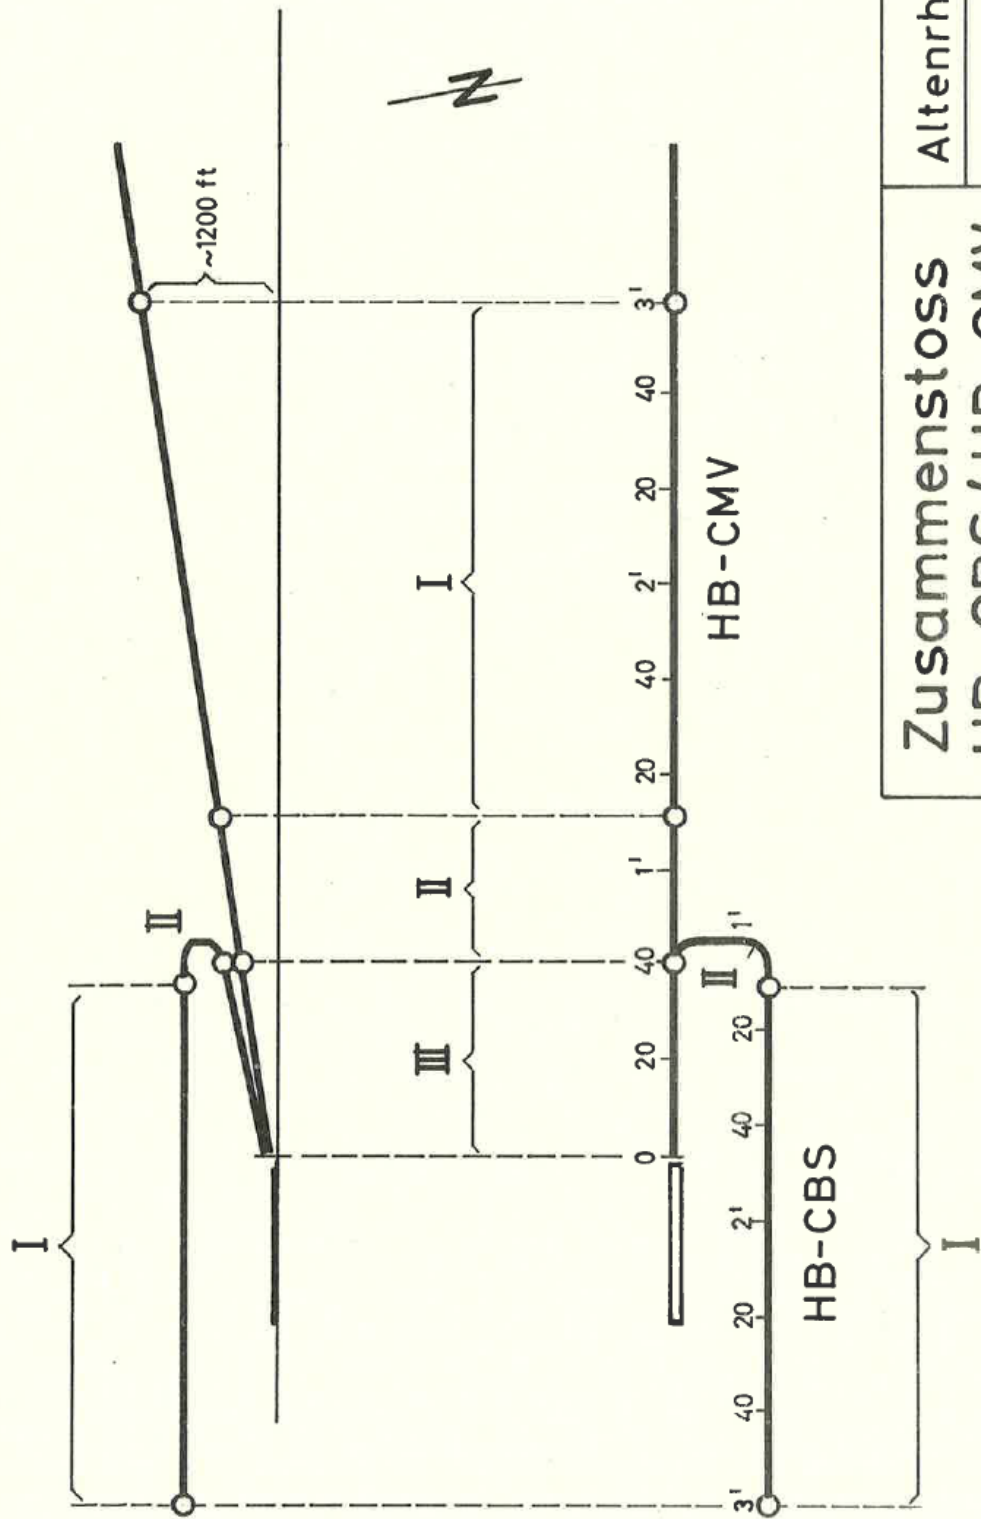
Zusammenstoss  
HB-CBS / HB-CMV

52. Aus der Trümmer- und Spurenlage zu schliessen, ist bei der Kollision der beiden Flugzeuge das Bugrad der HB-CBS durch das Heckfenster der HB-CMV in den hinter den beiden Sitzen gelegenen Gepäckraum eingedrungen, während der Rumpf der Cessna 172 HB-CBS auf den Rumpf und das rechte Höhenleitwerk der Cessna 150 HB-CMV zu liegen kam. Der Propeller der Cessna 172 schlug 4-5-mal in die rechte Flügelwurzel der Cessna 150, wobei er den Flügeltank aufschlitzte, so dass die beiden Insassen von Benzin übergossen wurden. Die ineinander verschachtelten Flugzeuge bildeten zusammen ein Paket, das noch einigermaßen flugfähig blieb, jedoch immer mehr nach rechts zu hängen begann. Die erste Bodenberührung erfolgte mit den rechten Flügelenden, worauf das Paket um die Hochachse nach rechts abgedreht wurde. Um etwa 90° abgedreht setzte es auf der Piste auf und rutschte noch etwa 30-40 m aus, wobei es sich noch um weitere 90° drehte und zuletzt in Gegenrichtung, ca. 150 m nach Pistenanfang, zum Stillstand kam.
