Schlussbericht der Eidgenössischen Flugunfall-Untersuchungskommission

des Flugzeugs Lear Jet 23 D-IHAQ

am 12. Dezember 1965

auf dem Flughafen Zürich-Kloten

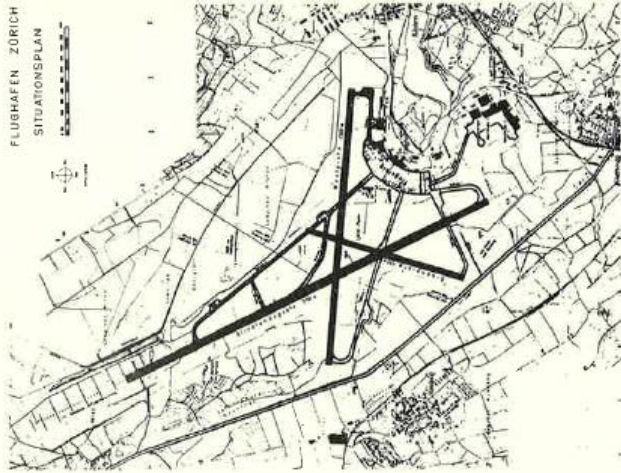
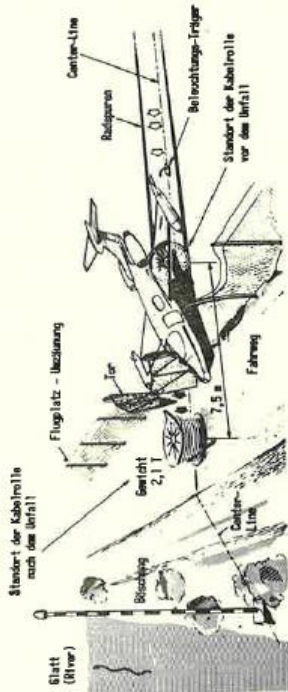
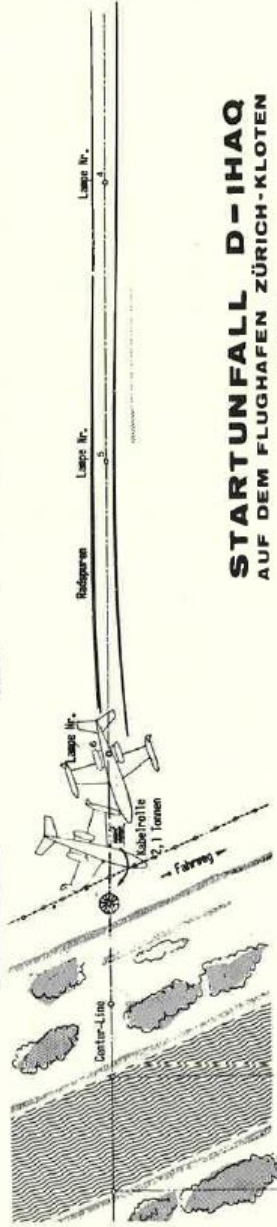
SITUATION

Die Achse der Piste 28 schneidet in 210 m Entfernung vom Pistenende das Flüsschen "Glatt" (s. Beilage 1). Längs dem flugplatzseitigen Glattufer verläuft ein Fahrsträsschen, das vom Flugplatz durch eine ca. 160 cm hohe, aus Profileisenpfosten und starkem Drahtgeflecht bestehende Umzäunung getrennt ist.

Im Zeitpunkt des Unfalls war 4 m innerhalb der Umzäunung und knapp links neben der Pistenachse eine ca. 2100 kg schwere, 2 Meter hohe Kabelrolle abgestellt. Das Kabel war für eine im Bau befindliche Lärmmessanlage bestimmt.

Die ersten 6 Lampen der Lichterschneise und ein 13 m langes Teilstück der Flughafenumzäunung wurden zerstört. Die Kabelrolle und das auf ihr aufgewickelte Lärmesskabel wurden beschädigt. Das überrollte Wiesland wies tiefe Furchen auf.
