Schlussbericht der Eidgenössischen Flugunfall-Untersuchungskommission

des Flugzeugs Beech A23-24 "Musketeer" Super III HB-ENW

vom 1. Mai 1967

auf dem Flughafen Bern

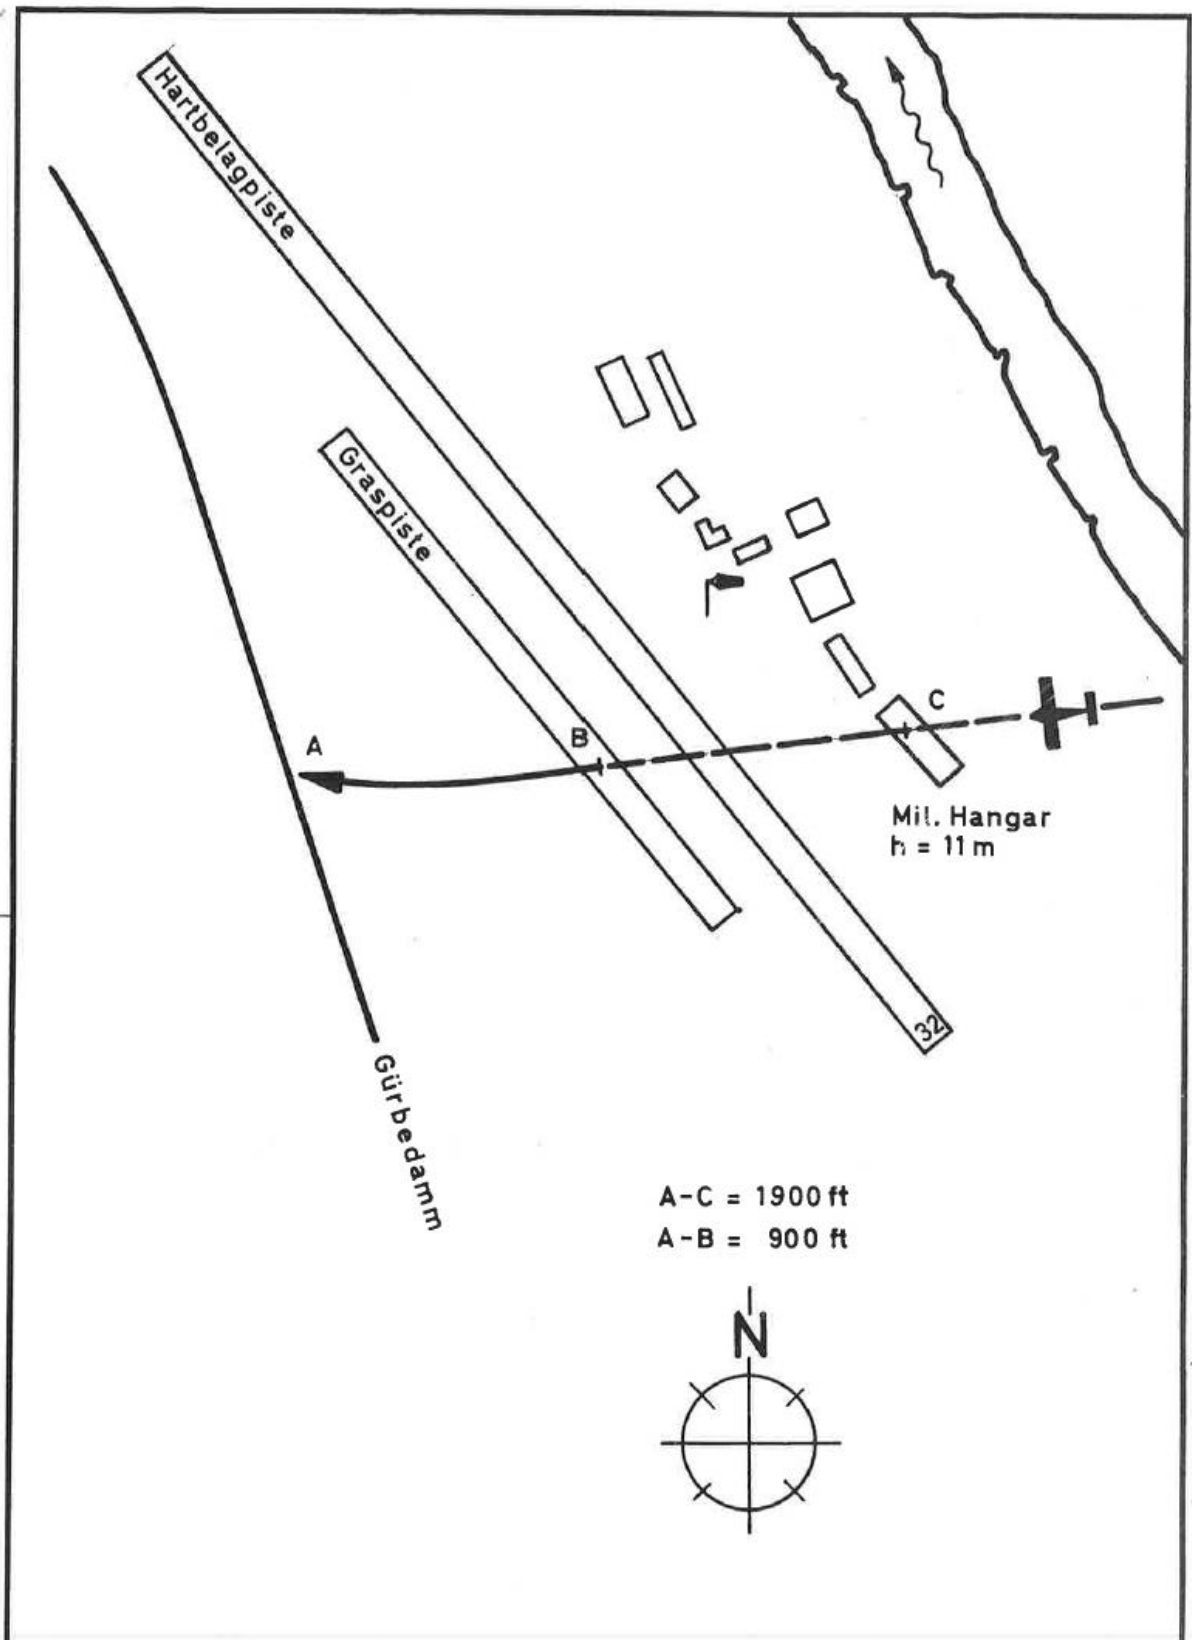
Landeunfall HB-ENW	Bern-Belp
	1. 5. 1967

51. Der Anflug erfolgte mit einem rechtweisenden Kurs von ca. 260°. Die Höhe des beim zweiten Anflug überflogenen Hangars beträgt 11,2 m.

Das Flugzeug setzte ca. 1000 ft (rund 305 m) nach dem Hangar quer auf die westlich und parallel zur Hauptpiste verlaufende Graspiste auf. Von dort an betrug die verfügbare Ausrollstrecke bis zur Platzgrenze noch ca. 900 ft (rund 275 m).

A-C = 1900 ft
 A-B = 900 ft
