# Schlussbericht der Eidgenössischen Flugunfall-Untersuchungskommission

des Helikopters Agusta Bell 47 G-3B HB-XCD

vom. 5. Mai 1967

in der Nähe des Flughafens Bern-Belp

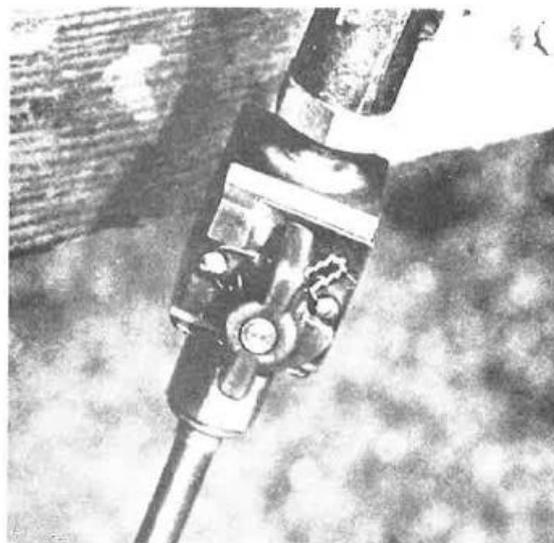
### Robinet de vidange ouvert

Assemblage conforme avec vis de fixation du support de clé à tête cylindrique perforée pour le passage d'un fil métallique de sécurité.

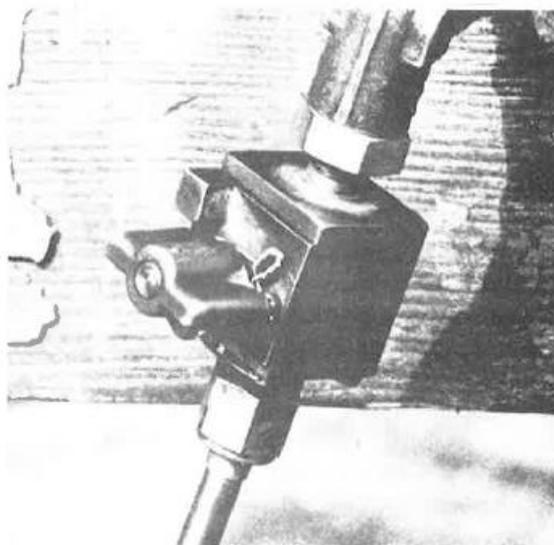
### Robinet de vidange fermé

62. Die Herkunft der ungeeigneten Schrauben sowie Zeitpunkt und Ort ihres Einbaus liessen sich nicht ermitteln. Bei den amtlichen Zustandskontrollen wurde die vorschriftswidrige Verschraubung übersehen, was teils damit Zusammenhängen mag, dass die Schrauben bei Normalstellung des Hahns durch den Verstellgriff verdeckt sind.

Dans cette position les vis du support sont masquées par les ailettes de la clé. L'écart entre les têtes de vis et la base de la clé est d'env. 1 mm.

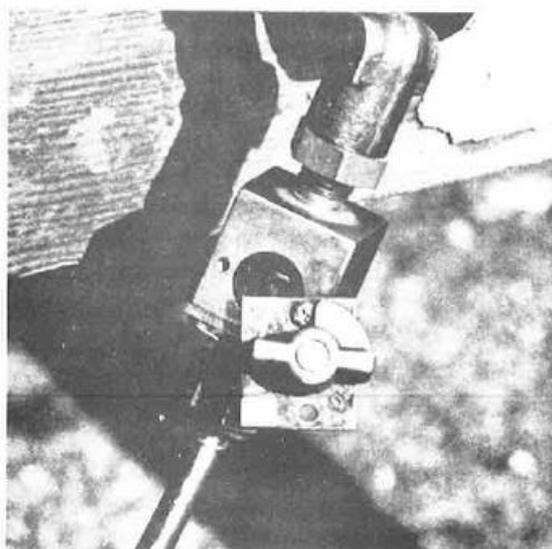
51. Die Untersuchung der Trümmer und im Besonderen der Treibstoffanlage ergab, dass zufolge fehlerhaften Zusammenbaus des Ablasshahns beim Vergaser ein Leck entstanden war.

Die Deckplatte des Hahns, die als Lagerkonsole des Drehgriffs ausgebildet und mittels 2 Kopfschrauben auf dem Ventilkörper befestigt ist, war locker und einseitig gelöst (vgl. Bilder). Das Lockerwerden beruhte auf der Verwendung von ungeeigneten und ungesicherten Schrauben, die sich unter Einwirkung von Erschütterungen losdrehten. Der Untersuchungsleiter stellte bei der Bestandaufnahme am Unfallort fest, dass

- eine der Schrauben fehlte und die zweite, nur noch in den letzten Gewindegängen sitzend, die Deckplatte trug;
- der Rumpf und andere Teile hinter dem fraglichen Hahn von einer grünlichen Substanz überzogen waren, wie sie zur Kennzeichnung von 100 Oktan-Benzin verwendet wird;
- die beiden Benzinbehälter trotz Aufschlagdeformation noch dicht waren; der linke Behälter war leer, der rechte enthielt noch 3-4 lt Benzin.

54. Der benützte Schraubentyp gibt keinen Hinweis auf seine Herkunft: Es handelt sich um eine handelsübliche Kopfschraube aus gewöhnlichem Stahl, wie sich auch im Hilfsmaterial der Heliswiss geführt wird. Die Bell Helicopter Co. spezifiziert für diesen Hahn rostfreie Stahlschrauben mit durchbohrtem Zylinderkopf und deren Verdrehsicherung mittels rostfreiem

61. Die Ursache des Motorausfalles liegt in einer Benzinpanne, die eindeutig auf einen unsachgemässen Zusammenbau des Vergaser-Ablasshahns zurückzuführen ist. Der Hubschrauber HB-XCD war in diesem Zustand nicht lufttüchtig.

64.1 Die Entstehung des Lecks führt zur Frage nach dem Lockerwerden der Ventilverschraubung. Dass Schraubenverbindungen nach langzeitigem Festsitzen unter Wechselbeanspruchung plötzlich zu lottern beginnen können, ist eine alte Erfahrung des Maschinen- und Automobilbaus. In der Regel hängt dieses Versagen mit einem Absinken der Vorspannkraft als Folge von "Setzung" der Verbindung zusammen; denn ausreichende Vorspannung stellt die beste Sicherung gegen Losdrehen von Schrauben dar.

Le robinet de vidange du carburateur de l'hélicoptère HB-XCD, tel qu'il fut retrouvé après l'accident. La vis de gauche est tombée et celle de droite ne tient plus que par l'extrémité de son filetage. Le support en partie détaché découvre l'orifice par lequel l'essence s'échappa. Noter l'absence de tout dispositif de blocage de la vis.

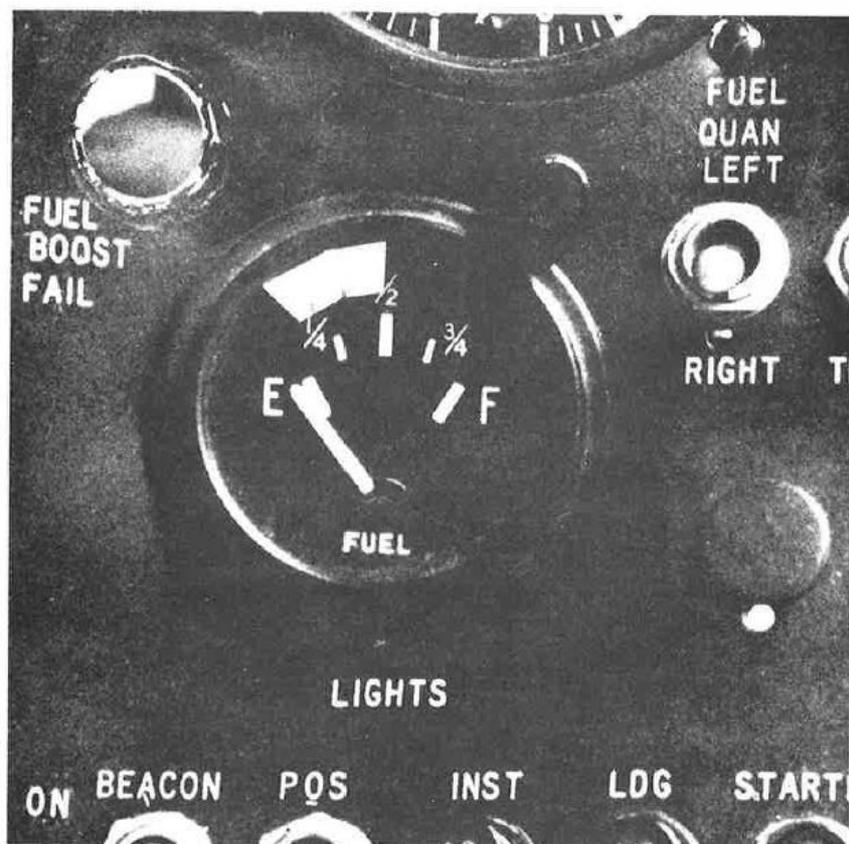
Original-Skala des Gerätes zeigt die Teilung E - 1/4 - 1/2 - 3/4 - F. Die Heliswiss ergänzt diese Skala durch zwei Marken im Bereich zwischen E und 1/2, aufgebracht auf zusätzlichen Papierstreifen, die auf das Deckglas des Instrumentes aufgeklebt werden (vgl. Bildbeilage).

223.5 Am Unfallhelikopter HB-XCD war die erste Zusatzmarkierung bei "20 l" angebracht.

223.7 Ein rotes Kreisbogensegment unterhalb NULL, das den nicht ausfliegbaren Rest-Füllstand anzeigen soll, war auf dem Instrument des HB-XCD nicht vorhanden. Eine solche Warnmarkierung ist seitens der USA-Luftfahrtbehörde vorgeschrieben für Helikopter, deren "unusable fuel" eine US-Gal oder 5 % pro Behälter ausmacht.

67.2 Die Zusatzmarkierung der Heliswiss mittels Papierstreifen auf dem Deckglas will die Anzeigegenauigkeit im Bereich kleiner Vorratsmengen verbessern, und zwar im Hinblick auf Transportflüge. Abgesehen davon, dass sie wegen allfälliger Drehverschiebung des Glases eine neue Fehlerquelle birgt, ist sie mit der Beschriftung in Litern fragwürdig, indem sie im Verein mit der Umschaltbarkeit des einen Instrumentes auf zwei Behälter eine Zweideutigkeit schafft. Die Anschriften des Bordbrettes beim Tankwahlschalter "FUEL QUAN LEFT" und "RIGHT" verleiten den nicht versierten Piloten zur naheliegendsten Auslegung, dass die jeweilige Anzeige für den Vorrat des Einzelbehälters gelte, und zwar umso eher, als dies bei Flächenflugzeugen allgemein so üblich ist. Eine derart interpretierte Ablesung führt zur irrtümlichen Annahme eines verdoppelten Vorrates. Selbst das Wissen um die kommunizierenden, nicht abtrennbaren Behältervolumen schützt nicht zuverlässig vor diesem Irrtum.

La jauge à essence de l'hélicoptère HB-XCD.  
Les marques 20 et 60 litres ont été apposées par l'exploitant
