Flugunfall des Flugzeugs HB-EAG

vom 10. Februar 1960 in Genf:

R A P P O R T
sur l'enquête administrative menée par
l'Office fédéral de l'air au sujet de l'accident
de l'avion HB-EAG,
survenu à l'aéroport de Genève-Cointrin, le 10 février 1960

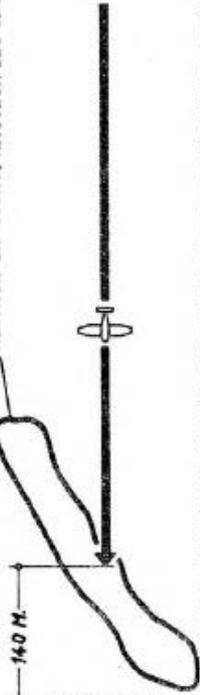
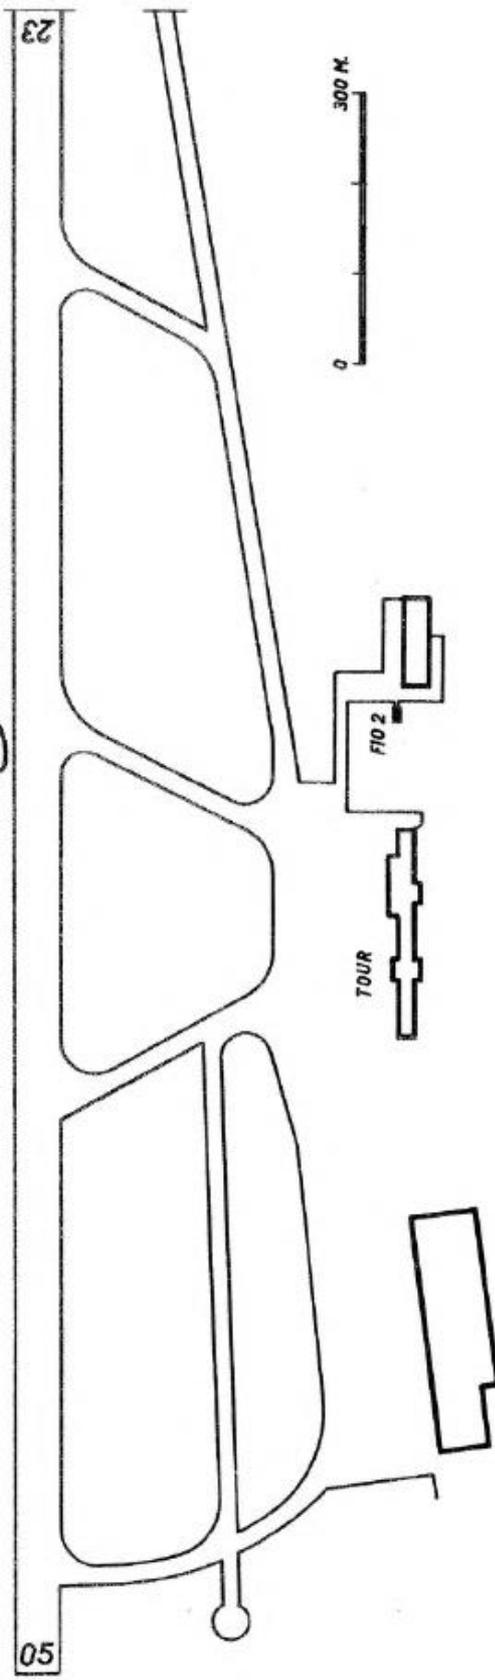
Les déblais de deux tranchées parallèles sises à environ 150 m du seuil de la piste en gazon 23 et coupant l'axe de celle-ci en un angle d'environ -30°, avaient été disposés de chaque côté des tranchées. Ces tas de terre formaient un obstacle d'environ 80 cm de hauteur.

TRAVAUX EN COURS. HAUTEUR DES OBSTACLES 0,75 M.

PISTE PROVISOIRE 600 M. (GAZON)
