Rapport final de la Commission fédérale d'enquête sur les accidents d'aéronefs

de l'avion Piper PA-28-180 Cherokee HB-OWM

survenu le 16 mai 1967

R A P P O R T D ' E N Q U E T E

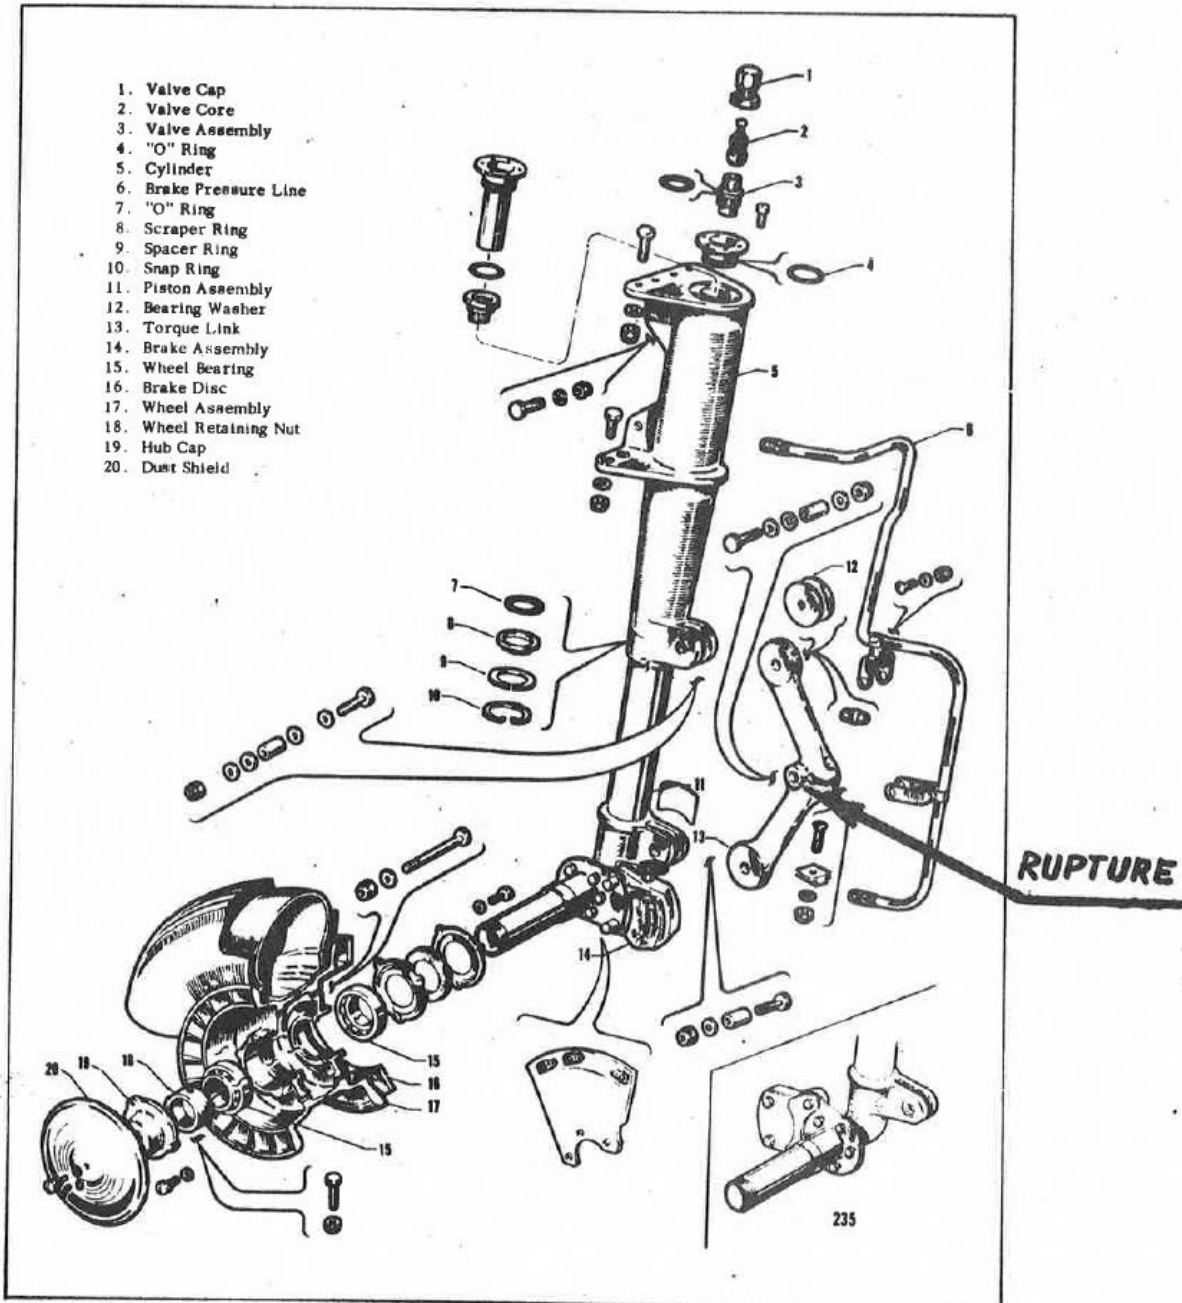
Figure 5-2. Main Gear Installation

La base du cylindre et l'extrémité inférieure du piston sont reliés par un compas, appelé Torque Link dans la notice d'usine, en fonte d'aluminium, qui a trois fonctions :

63. L'articulation médiane est trop faible par rapport aux deux autres.

64. Le trou de graissage, taraudé, provoque dans le système un point faible supplémentaire et une amorce de cassure.

L'accident est dû à la rupture par fatigue du compas assurant la fixation du train principal gauche.

65. Les ingénieurs de la Piper Aircraft Corporation se sont rendus compte de ce défaut, puisque les pièces de rechange actuellement sur le marché ont un anneau plus fort ; d'autre part, le graisseur radial a été supprimé et remplacé par un graisseur axial, en bout de l'axe évidé.
