# Rapport final de la Commission fédérale d'enquête sur les accidents d'aéronefs

de l'avion Piper J3C HB-OSM

survenu le 1<sup>er</sup> juillet 1967

à l'Aéroport de Lausanne-Blécherette

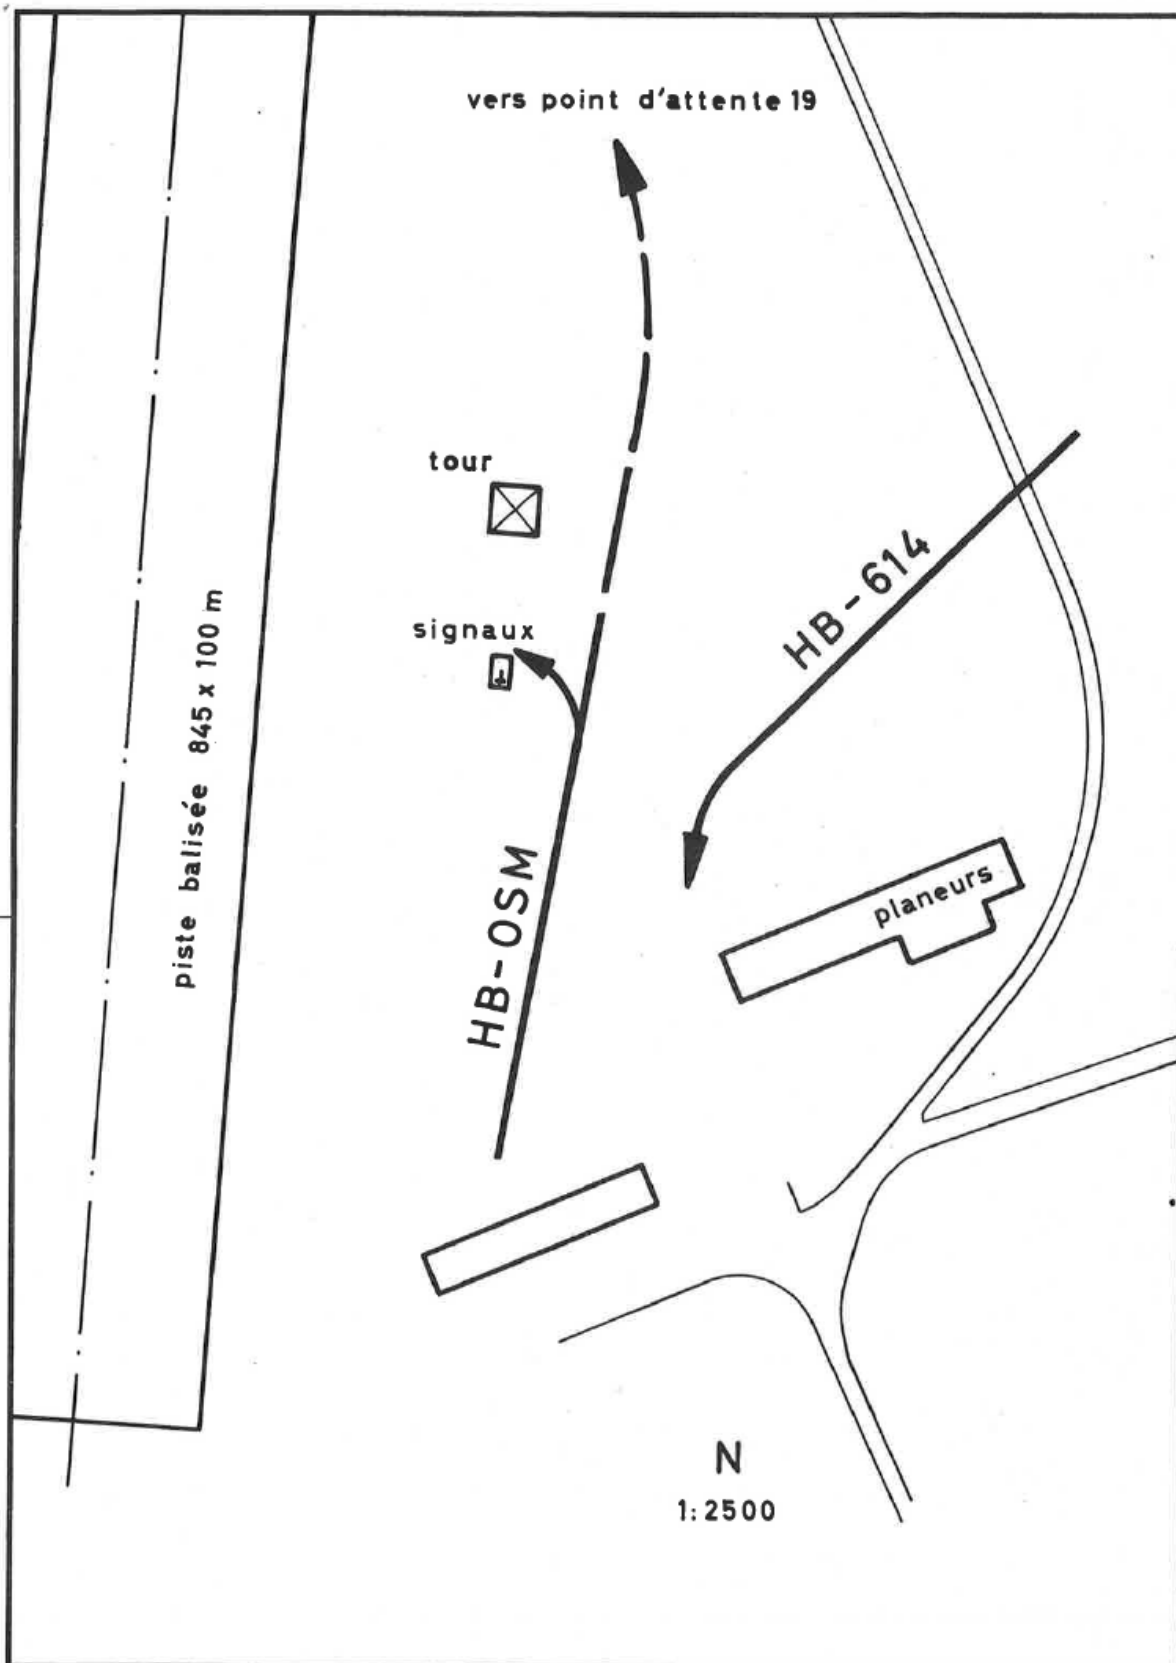
Accident HB-OSM

gaz et vire à gauche. Mais alors que le pilote du planeur atterrit et immobilise son appareil dans la zone prévue, à environ 60 m de l'emplacement où stoppa l'avion à la réception du premier signal, le pilote, après avoir parcouru une vingtaine de mètres, accroche avec les haubans de l'aile gauche une flèche métallique sur l'aire à signaux.

42. L'avion a été endommagé à l'aile gauche. Les deux haubans de l'aile ont flambé provoquant l'affaissement de l'aile. L'examen de sa structure a révélé une fissure dans l'un des longerons.
