Schlussbericht der Eidgenössischen Flugunfall-Untersuchungskommission

des Flugzeugs Chipmunk HB-TUC

am 13. August 1961

über die Untersuchung betreffend die Kollision des
Motorflugzeuges Chipmunk HB-TUC mit dem Segelflugzeug
Mucha HB-638 auf dem Flugplatz Spreitenbach am 13. August
1961

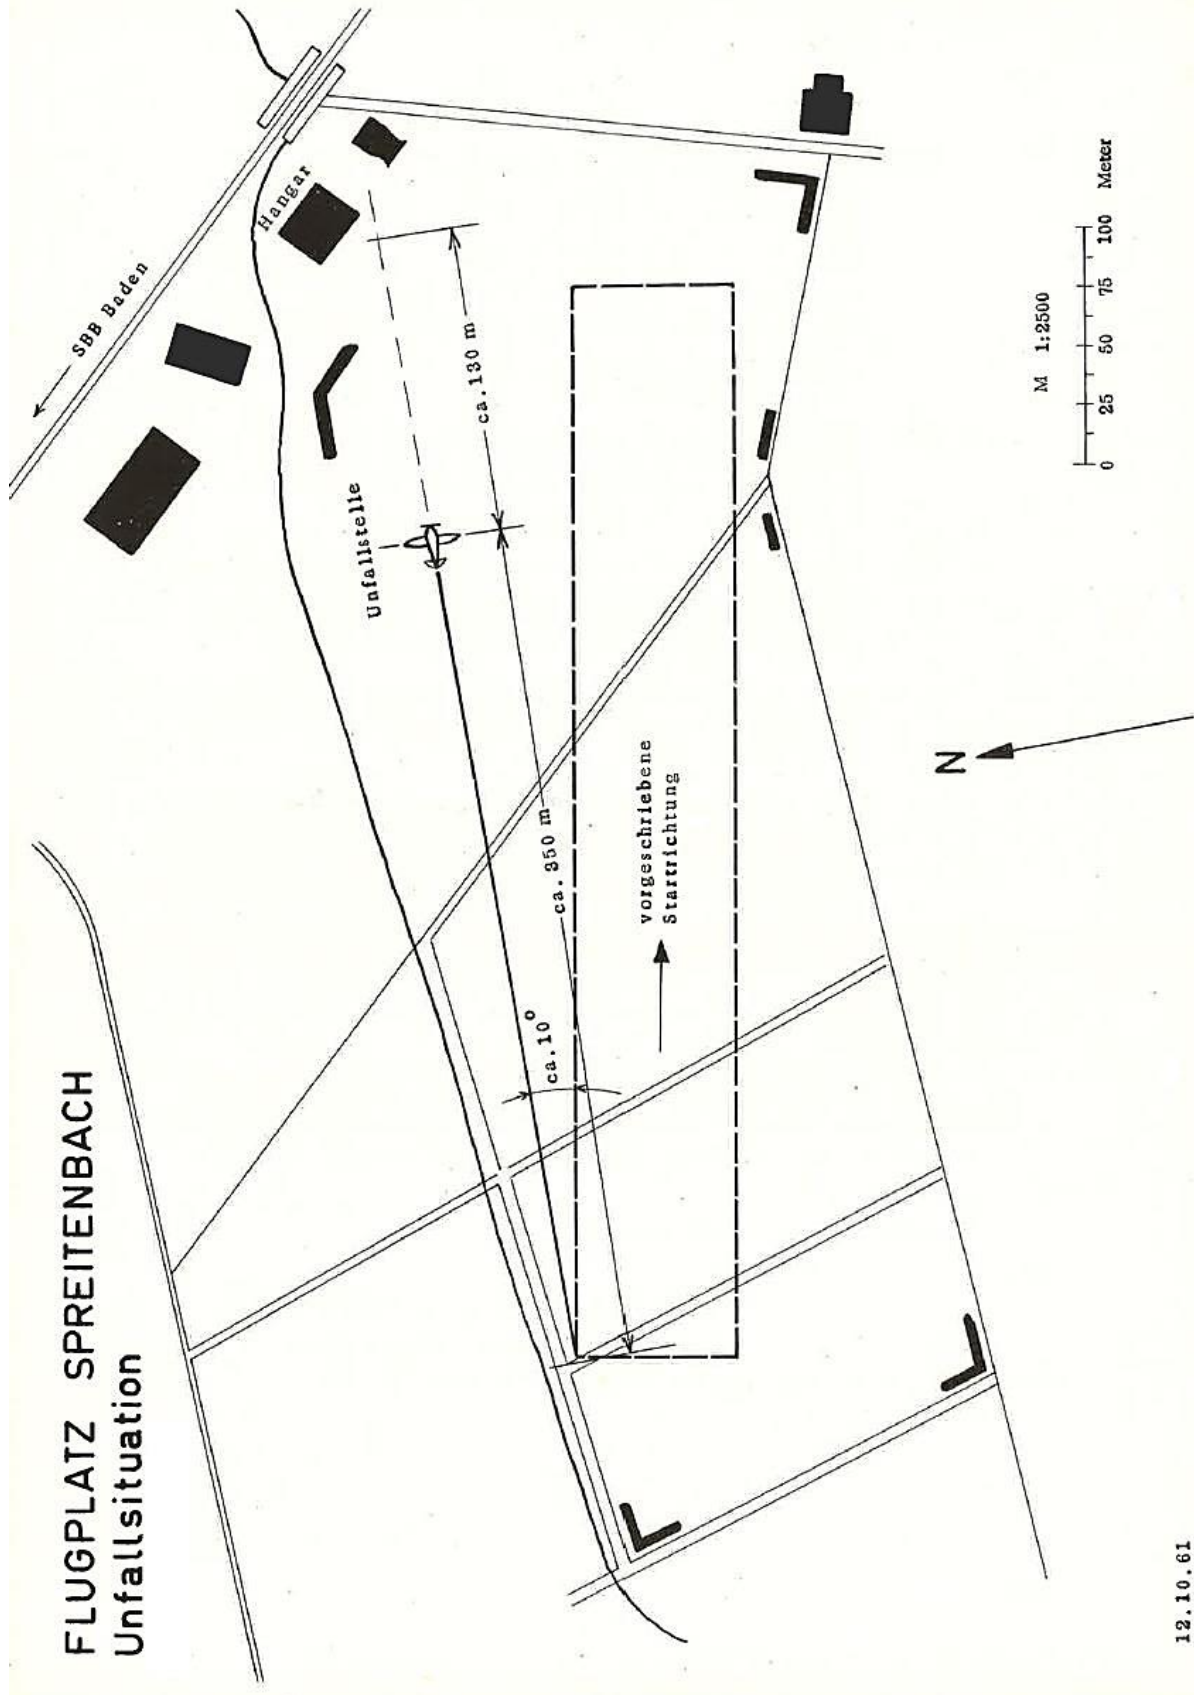
FLUGPLATZ SPREITENBACH Unfallsituation

Die Trümmer lagen ca. 150 m südwestlich des grossen Hangars in Spreitenbach. Eine Skizze sowie entsprechende Photographien befinden sich im Anhang des Berichtes.

Der Unfall ereignete sich ausserhalb der für den Start und Landung vorgesehenen Rasenfläche.
