Schlussbericht der Eidgenössischen Flugunfall-Untersuchungskommission

des Flugzeuges Fairchild D-24-R HB-ERE

vom 15. August 1967

auf der Gotthard Passhöhe

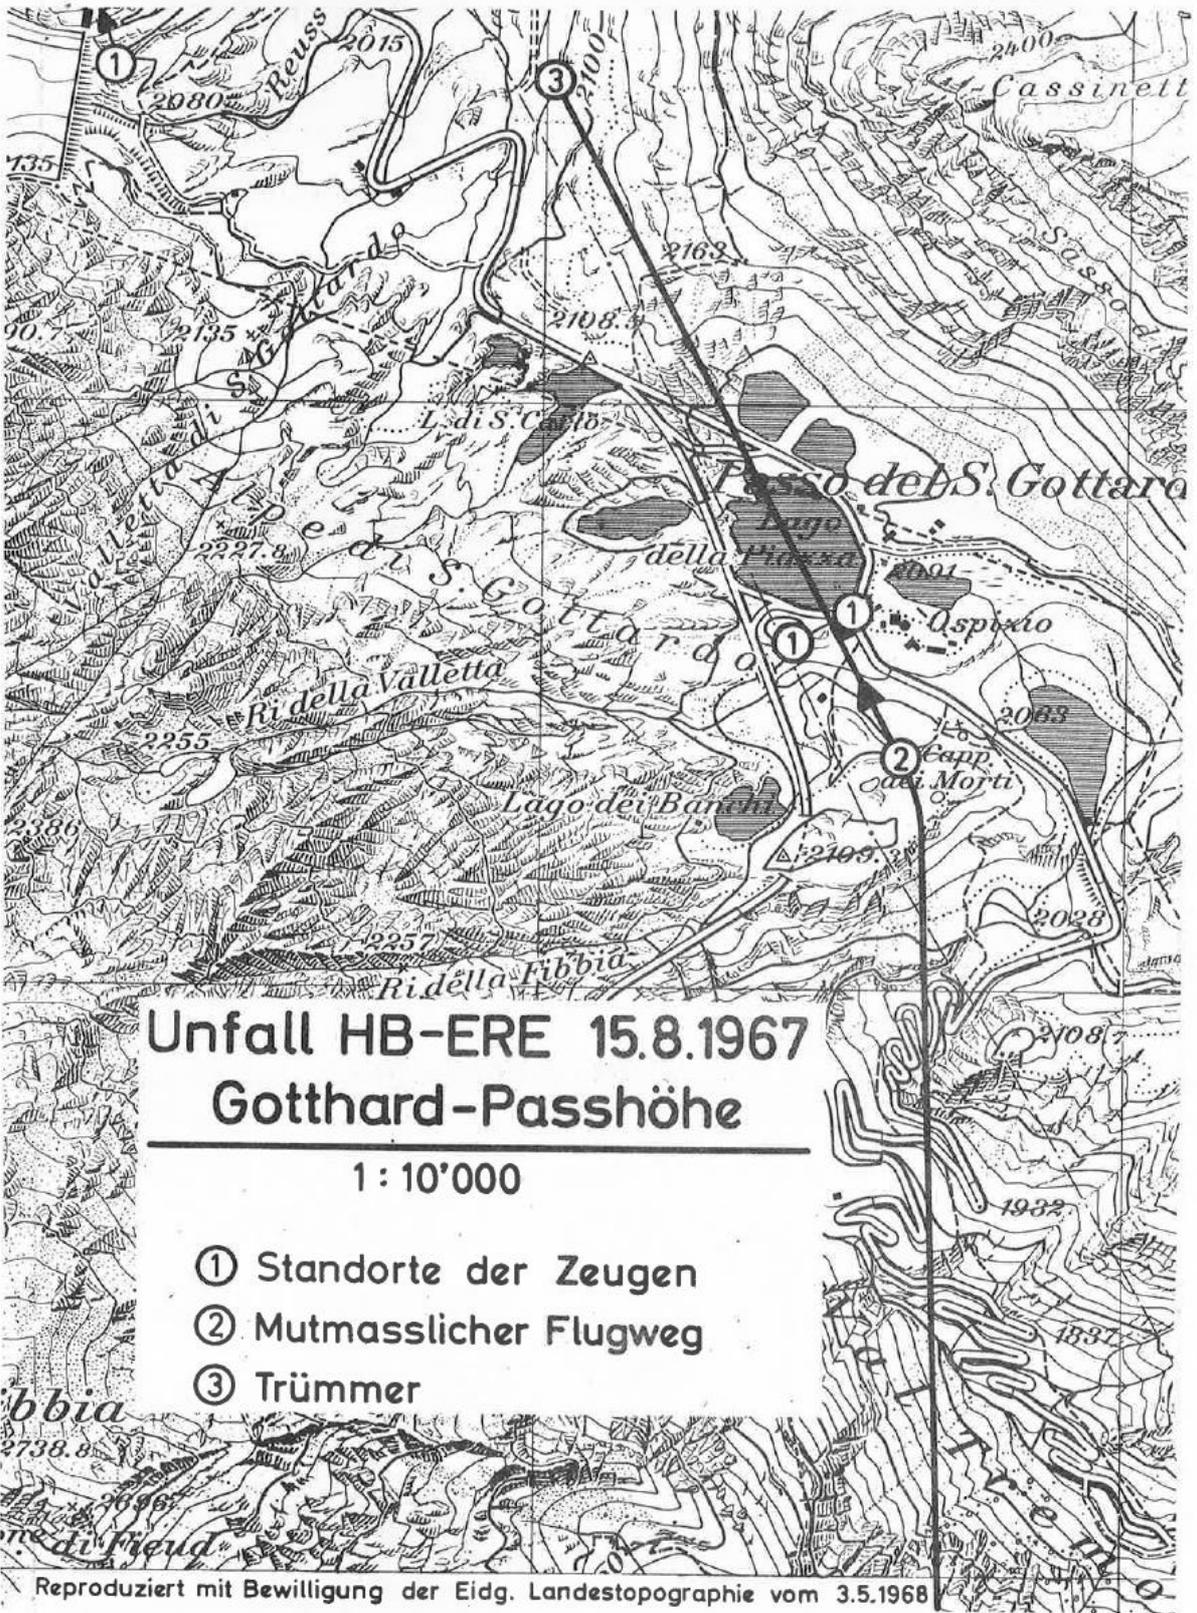
Unfall HB-ERE 15.8.1967
Gotthard-Passhöhe

324. Die Flugbahn führte genau über das westlich der Passstrasse stehende Gebäude beim Hospiz, wo ihre Höhe nach Aussagen von zwei Bodenzeugen nur 20-50 m über Grund betragen haben soll. In der Folge kam die HB-ERE rechts und parallel neben die Hochspannungsleitung zu fliegen. Diese Leitung - die vorher im ansteigenden Teil beim Ausgang der Tremola überquert worden war - behinderte nun ein Ausweichen nach links über die Strasse, wie es wegen des von rechts abfallenden Bergrückens nötig gewesen wäre. Trotz Vollgas wurde der Bodenabstand ständig geringer, und nach dem Passieren des Sattels neben der Passhöhe sank das Flugzeug so stark ab, dass es im nun flach abfallenden Gelände in etwa 2100 m/M unter starkem Rechtsschieben Bodenberührung bekam. Dabei wurde der Holzpropeller zersplittert, das Fahrwerk und das rechte Flügelende stark beschädigt. Nach einem Sprung von 60-80 m kam das Wrack unter Rutschen und seitlichem Überschlagen etwa 10 m tiefer ungefähr in Rückenlage zum Stillstand.

326. Die Unfallstelle befindet sich auf ca. 2090 m/M, etwa 100 m östlich der Gotthardstrasse, auf der Höhe der letzten Kurve an der Nordrampe des Passes, in der Nähe eines Gittermastes der Gotthard-Hochspannungsleitung.

- ① Standorte der Zeugen
- ② Mutmasslicher Flugweg
- ③ Trümmer
