Schlussbericht der Eidgenössischen Flugunfall-Untersuchungskommission

der Segelflugzeuge Bergfalke D-3207 und Zugvogel D-9126

vom 31. Juli 1967

über dem Muottas Muragl bei Samedan

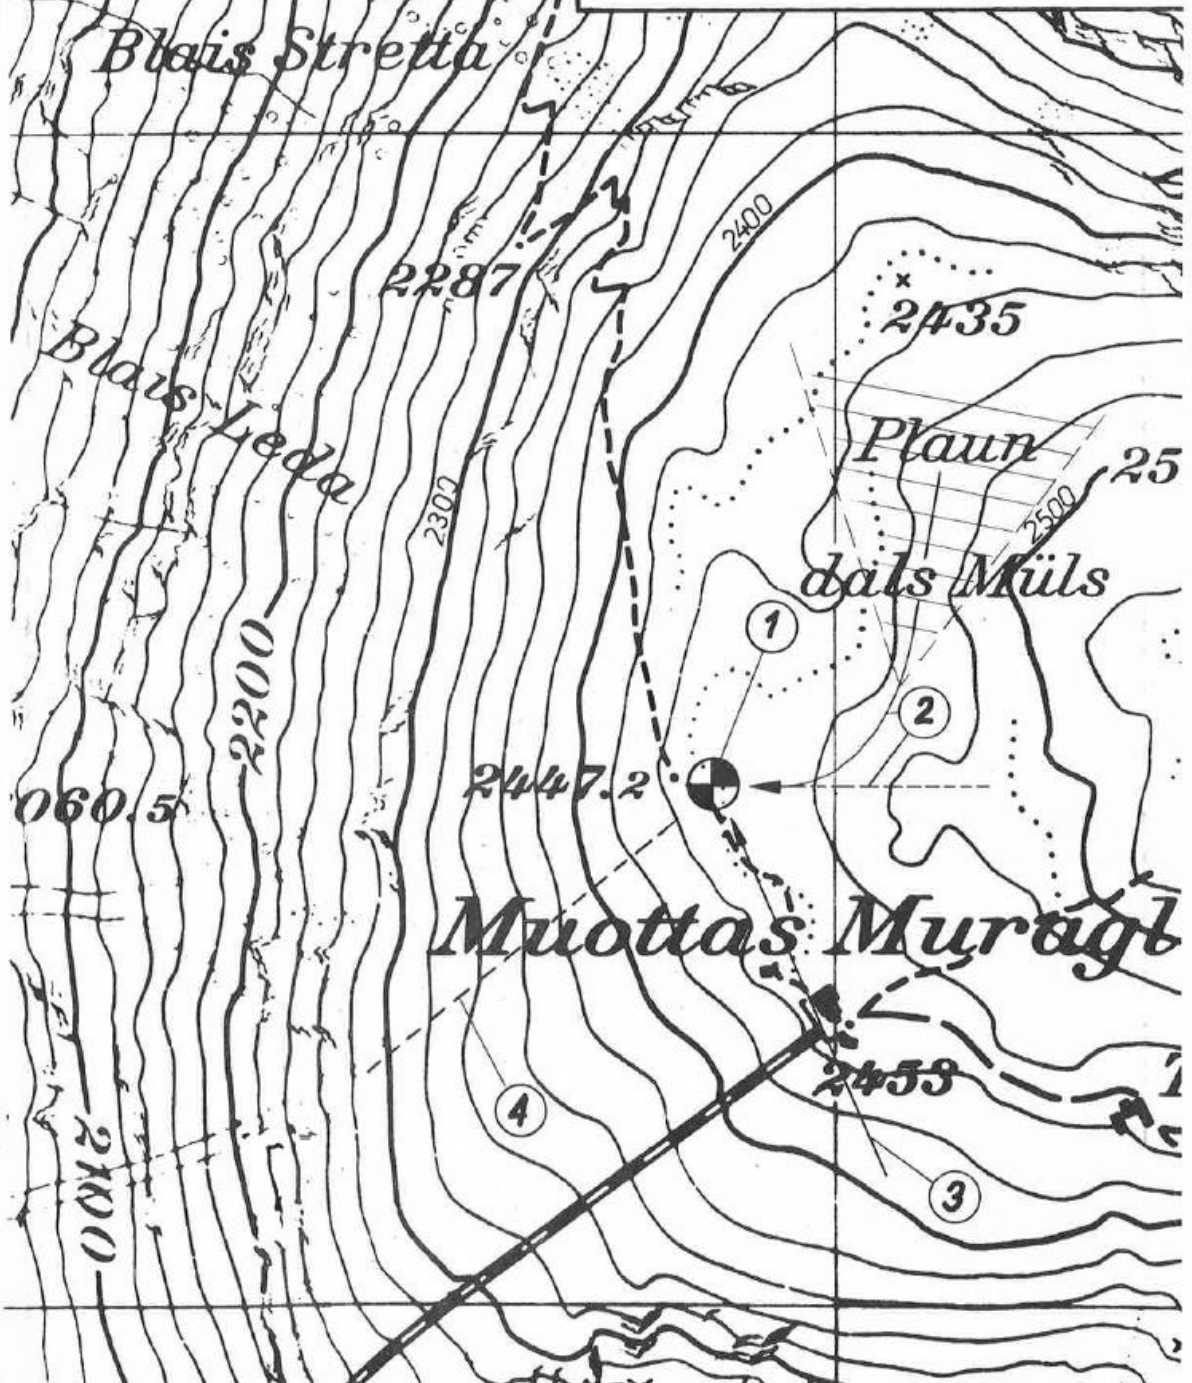
D-3207/9126

Vom Hotel Muottas Muragl Kulm näherte sich das Flugzeug Zugvogel D-9126 in nördlicher bis nordwestlicher Sichtung der Krete entlang fliegend der späteren Unfallstelle. Die Höhe wurde von Beobachtern auf 60-80 m/G geschätzt. Zur gleichen Zeit erschien das Flugzeug Bergfalke D-3207 über dem Rücken des Muottas Muragl, in ungefähr westlicher Richtung fliegend, auf ungefähr gleicher Höhe. Die beiden Flugbahnen schnitten sich in einem Winkel, der nach Zeugenaussagen etwa 60-80° betrug. Während der Zugvogel ohne deutlich sichtbare Bewegungen seinen Flug fortsetzte, leitete der Bergfalke unmittelbar vor

der Kollision eine bruske Ausweichbewegung nach rechts ein, vermutlich in dem Zeitpunkt, als der Pilot der D-3207 das andere Flugzeug zu Gesicht bekam. Dies auf einer Höhe von etwa 70 m/G. Im selben Augenblick berührte der Zugvogel mit dem rechten Flügelende den nach rechts geneigten Bergfalken und zwar am Rumpf unterhalb der Tragflächen. In der Folge drehten sich die beiden Flugzeuge einander entgegen. Die Rumpfvorderteile verkeilten sich gegenseitig. Eine grössere Anzahl Teile löste sich hier und fiel getrennt zu Boden. Die beiden Flugzeuge selbst stürzten getrennt und unkontrolliert in nordwestlicher Richtung zu Boden. Keinem der beiden Insassen gelang ein Rettungsversuch mit dem Fallschirm. Der Aufschlag fand um ca. 1425 h statt, rund 250 m nordnordwestlich der Hotels Muottas Muragl Kulm. Die beiden Wracks lagen 20 m in der Falllinie auseinander, wobei sich der Zugvogel etwas tiefer am Hang befand. Beide Piloten wurden noch angeschnallt und stark eingeklemmt vorgefunden.

- 1. Unfallstelle
- 2. Richtung D-3207
- 3. Richtung D-9126
- 4. Sonnenstand
