# Schlussbericht der Eidgenössischen Flugunfall-Untersuchungskommission

des Segelflugzeugs Ka-6 CR Rhönsegler HB-640

18. August 1967

bei Neuendorf SO

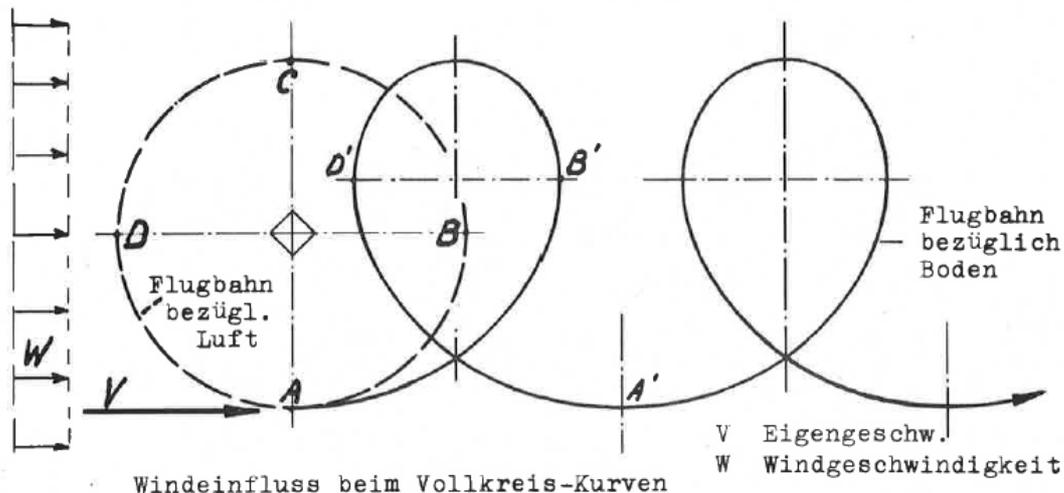
Windeinfluss beim Vollkreis-Kurven

**PRIMAERE STEUERUNGSFEHLER**  
 beim Bestreben, bodenfeste Halbkreiskurven zu fliegen

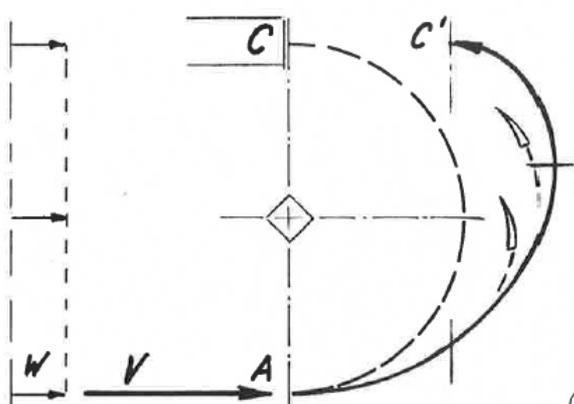
Beim Unfallflug hat der Pilot mit Wind von rechts hinten über eine Rückenwindphase in die Linkskurve zur Landung eingedreht. In dieser Situation (Fall (d) bzw. (a) der Skizzenbeilage) wird der Pilot, der visuell eine Landepiste oder ein Kurvenzentrum am Boden anpeilt, durch die Windabtrift zu einem verstärkten Ziehen verführt.

(a) 180°-Kurve aus Rückenwind in Gegenwind. Tendenz: Enger Kurven (Ueberziehen), weniger Querneigen ...

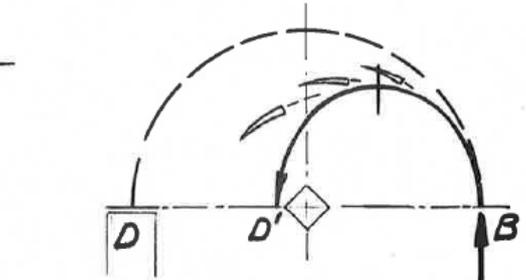
(b) 180°-Kurve aus Seitenwind von innen in Seitenwind von aussen. Tendenz: Weiteres Kurven (Nachstossen), stärker Querneigen als bei Halbkreis ohne Wind mit Boden-Fixpunkt

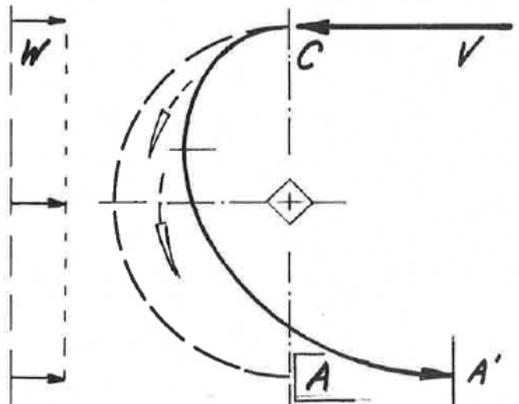
(c) 180°-Kurve aus Gegenwind in Rückenwind. Tendenz: Weiteres Kurven (Nachstossen), stärker Querneigen ...

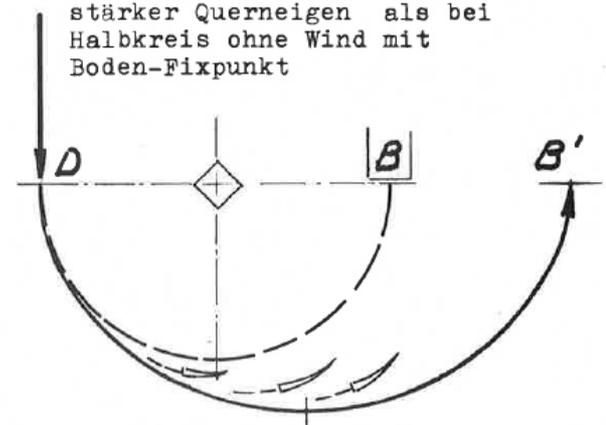
(d) 180°-Kurve aus Seitenwind von aussen in Seitenwind von innen. Tendenz: Enger Kurven (Ueberziehen), weniger Querneigen ...
