Rapport final de la Commission fédérale d'enquête sur les accidents d'aéronefs

causé par l'avion DC-8 HB-IDD

survenu le 23 janvier 1968, 1305 HEC

sur l'aéroport de Genève

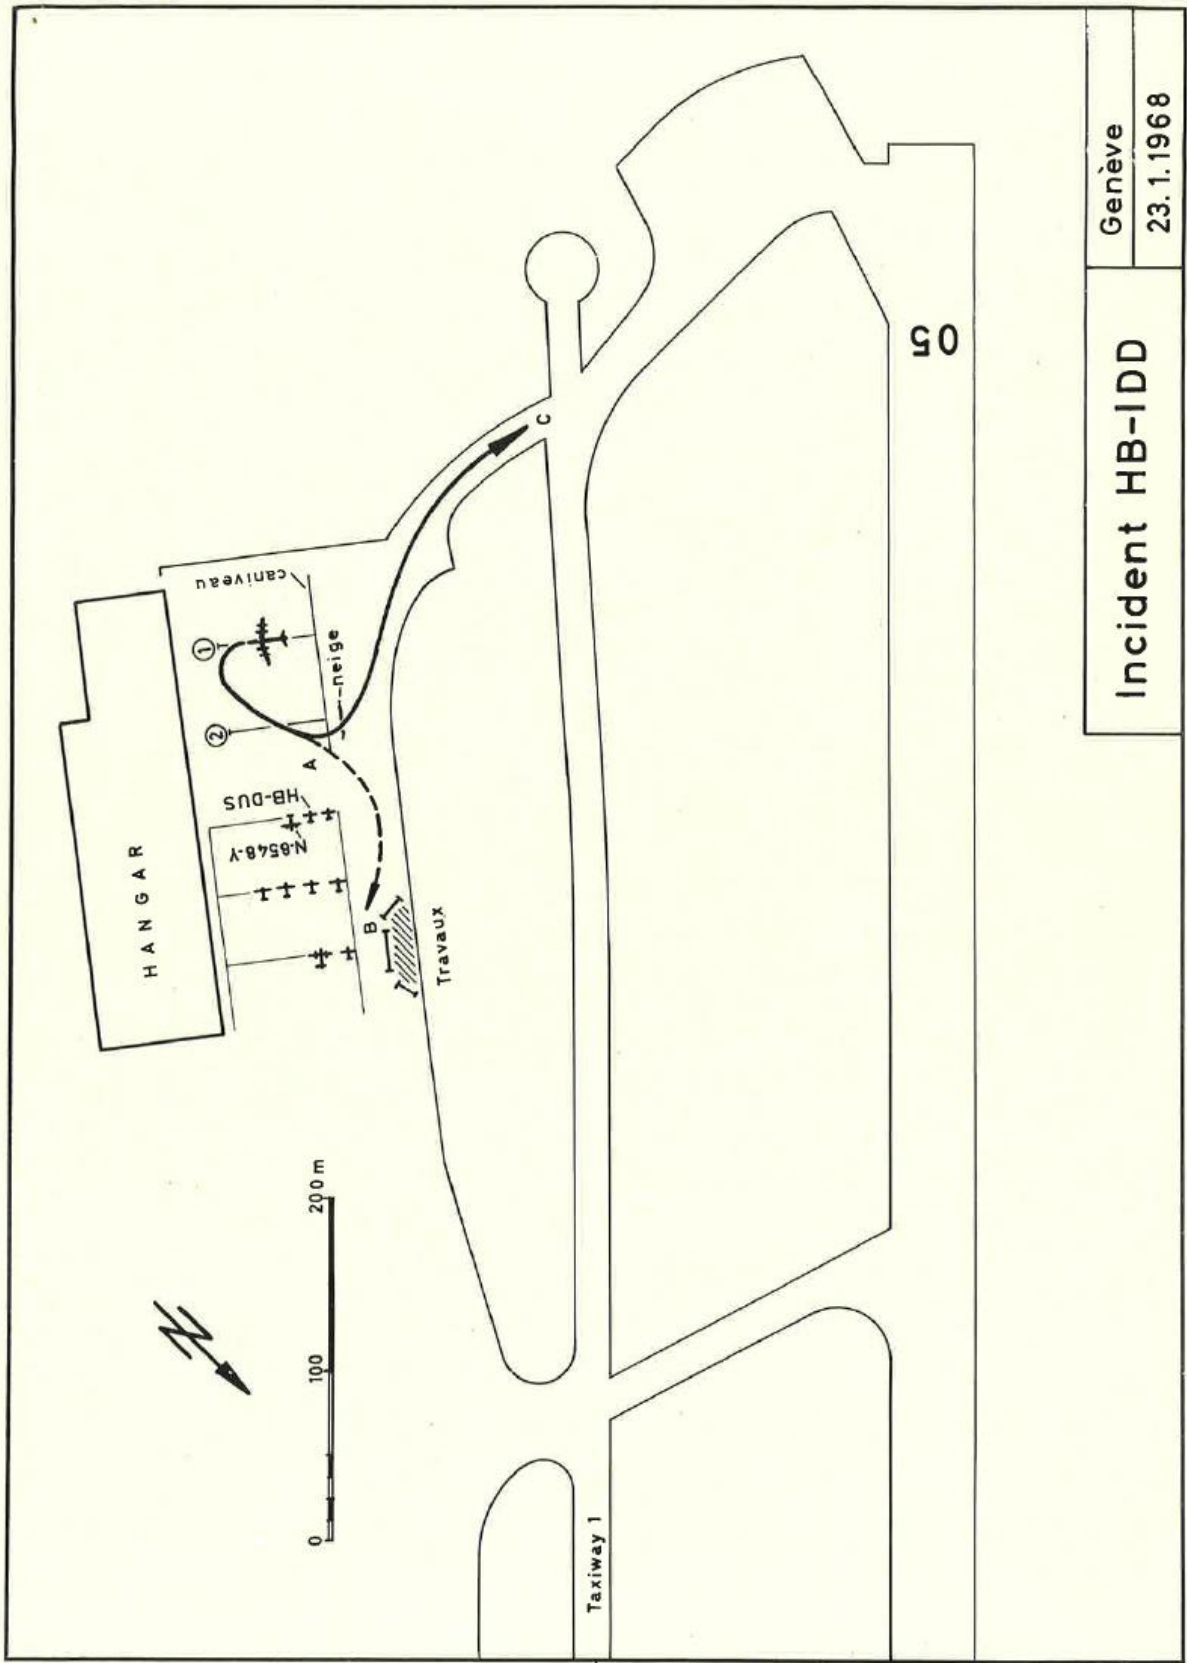
Aucun cheminement n'ayant été spécifié, le pilote quitte l'emplacement No 1 en décrivant un virage de 150° à gauche dans l'intention, selon l'usage, de joindre le chemin de roulage No 1 par le bord NW de la plate-forme.

Arrivé dans la région marquée A sur l'annexe 1, il estime que le passage entre les travaux B et les avions stationnés est trop étroit pour un DC-8 ; il s'arrête et prend contact avec la tour qui l'autorise pour la piste 05.

L'avion étant immobilisé avec les roues du train principal dans un caniveau de la plate-forme et les roues de proue contre un bourrelet de neige durcie, le pilote, pour repartir et virer à gauche, doit progressivement accélérer les réacteurs jusqu'à environ 80 % du nombre de tours maximum.

Pris dans le souffle des réacteurs du DC-8, l'avion Luscombe HB-DUS est soulevé et soufflé contre l'avion Twin Comanche N-8548-Y ; les deux avions sont endommagés.
