Schlussbericht der Eidgenössischen Flugunfall-Untersuchungskommission

des Flugzeuges Champion-7 GCB HB-UAL

vom 15. September 1967

auf dem Flugplatz Schänis

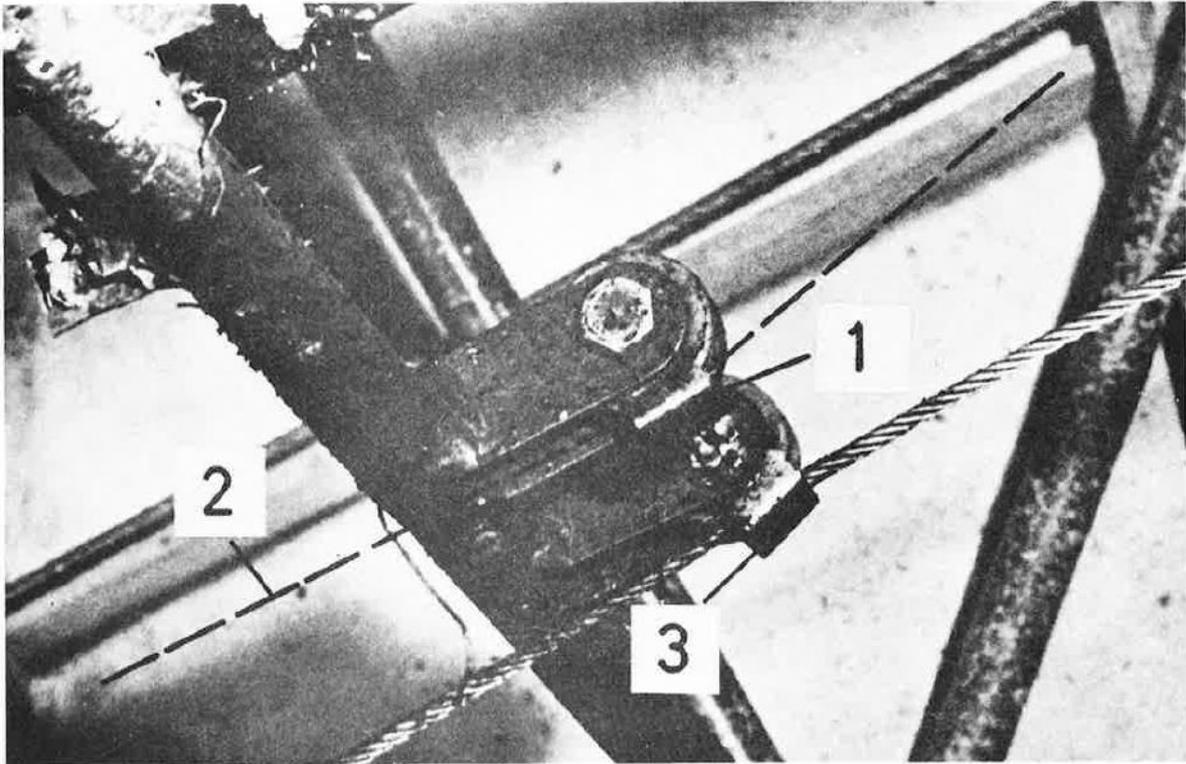
Seitenansicht der Umlenkrollen der Höhenruderseile

51. Die Untersuchung des beschädigten Flugzeuges auf der Unfallstelle ergab, dass das linke Höhensteuerseil bei der im Rumpf angebrachten Umlenkrolle gerissen war. Die hintere Kante des unter der Rolle befestigten Haltebügels war sichtbar angescheuert. Der Haltebügel selbst war schwenkbar, im Gegensatz zum Haltebügel der rechten Umlenkrolle, der fest sass.

61. Es steht fest, dass der Höhensteuerausfall auf das Reißen eines Höhensteuerseils bei der Umlenkrolle im Rumpf zurückzuführen ist. Der an dieser Rolle angebrachte Haltebügel ist an einer Kante gut sichtbar angescheuert. Die Drähte des fraglichen Seils weisen an den Bruchstellen mit der Lupe gut erkennbare Scheuerstellen auf, die sich alle auf der gleichen Seite befinden. Das Höhensteuerseil hat eindeutig an einer Kante des erwähnten Haltebügels gescheuert.

Weil dieser Haltebügel mit der Rolle mitschwenkte, wurde das Höhensteuerseil über die Kante des Haltebügels gezogen. Die geringere Biegsamkeit des europäischen Seils mag eine gewisse Rolle gespielt haben.

63. Wie nach dem Unfall festgestellt wurde, war der Haltebügel, über dem das Seil riss, schwenkbar. Ob dies oder ein Festsitzen der Umlenkrolle durch Verschmutzung oder eine unrichtige Kabelspannung das Durchscheuern des Seils bis zum Riss bewirkte, wobei auch ein Zusammenspiel dieser Ursachen möglich ist, muss offen bleiben.

64. Der Seilumschlingungswinkel der Umlenkrolle, an der das Höhensteuerseil riss, beträgt 20 Grad, der innere Durchmesser der Solle 20 mm und der Seildurchmesser 3 mm. Auch wenn dieser Umschlingungswinkel relativ klein ist, müsste für den gegebenen Seildurchmesser nach allgemeinen Bauregeln ein grösserer Rollendurchmesser gewählt werden. Dies insbesondere bei Verwendung der weniger geschmeidigen europäischen Seile. Immerhin hätten auch bei der gegebenen Sachlage gründlich durchgeführte Kontrollen ein Anscheuern des Seils und des Haltebügels rechtzeitig zu verhindern vermocht.

Das auf dem Bild fehlende gerissene Seil wurde an der rechten Kante des Haltebügels der vorderen Umlenkrolle durchgescheuert. Dieser Haltebügel war von Hand verschiebbar. Die Umlenkung des unbeschädigten Seils ist auf dem Bild nicht sichtbar, da sie durch den Unfall verschoben wurde.

- 1) Angescheuerte Kante
- 2) Normaler Verlauf des Seils
- 3) Haltebügel
