Schlussbericht der Eidgenössischen Flugunfall-Untersuchungskommission

des Helikopters Bell 47G-2 HB-XAX

vom 23. Februar 1968

in der Nähe des Flughafens Bern

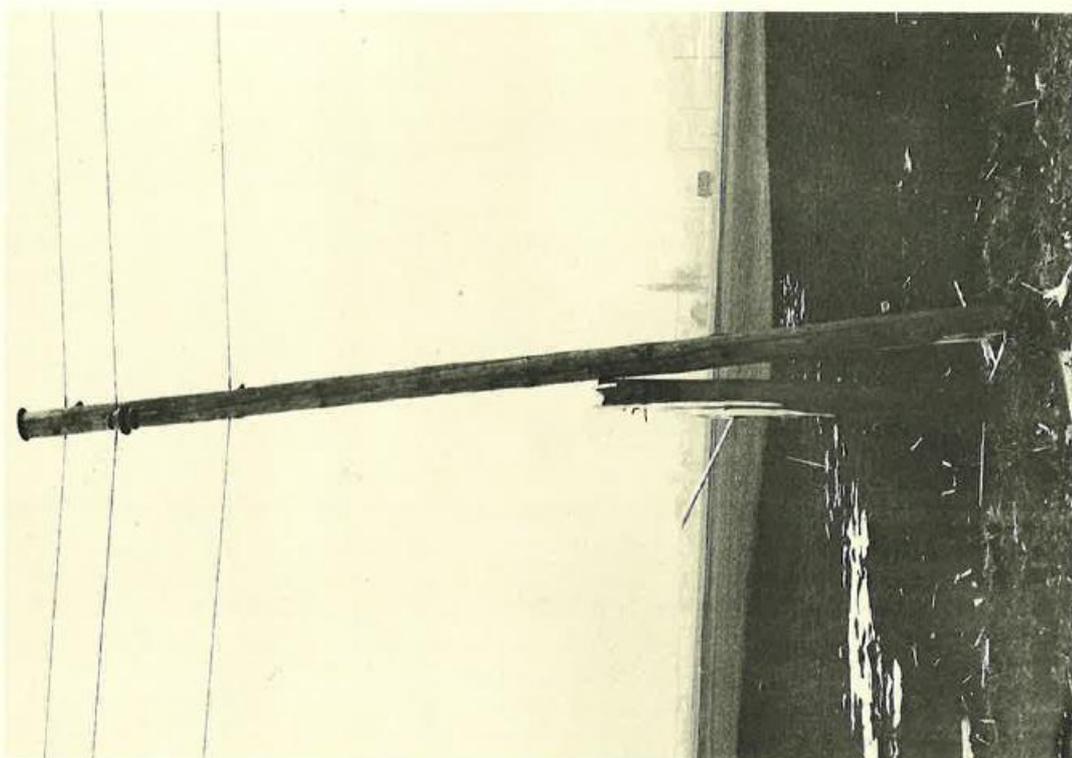
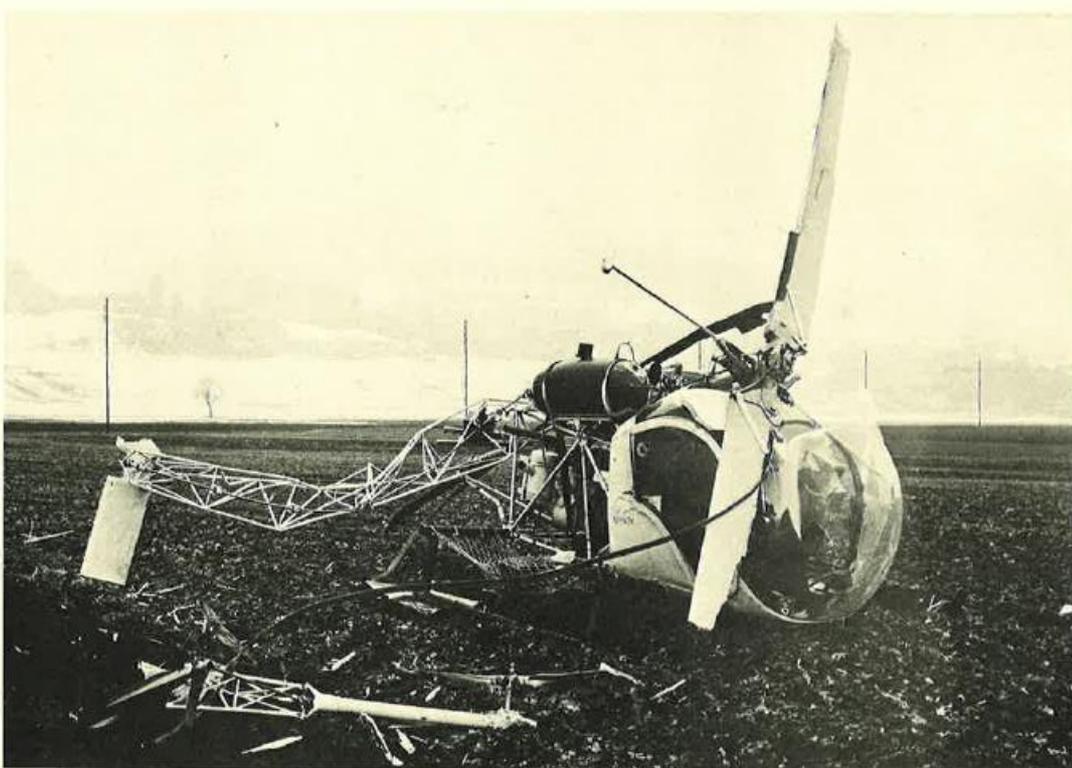
HB-XAX, 23.2.68

Die Rotorblätter zersplitterten und der Mast brach. Der flugunfähig gewordene Helikopter setzte in Normallage hart auf dem Boden auf. Die umherwirbelnden flexiblen Stahlholme der Rotorblätter schlugen in den Gitterrumpf, die Rotorwelle riss sich aus ihrer Lagerung, kippte samt Rotorkopf nach vorn und durchschlug die Plexiglashaube des Cockpits, ohne die Insassen zu treffen (siehe Beilage).

42. Der Helikopter wurde zerstört (100 %).
