Rapport final de la Commission fédérale d'enquête sur les accidents d'aéronefs

de l'avion Beech A 23 HB-ENN

survenu le 13 mai 1967

sur la rupture de l'hélice
de l'avion Beech A 23 A HB-ENN

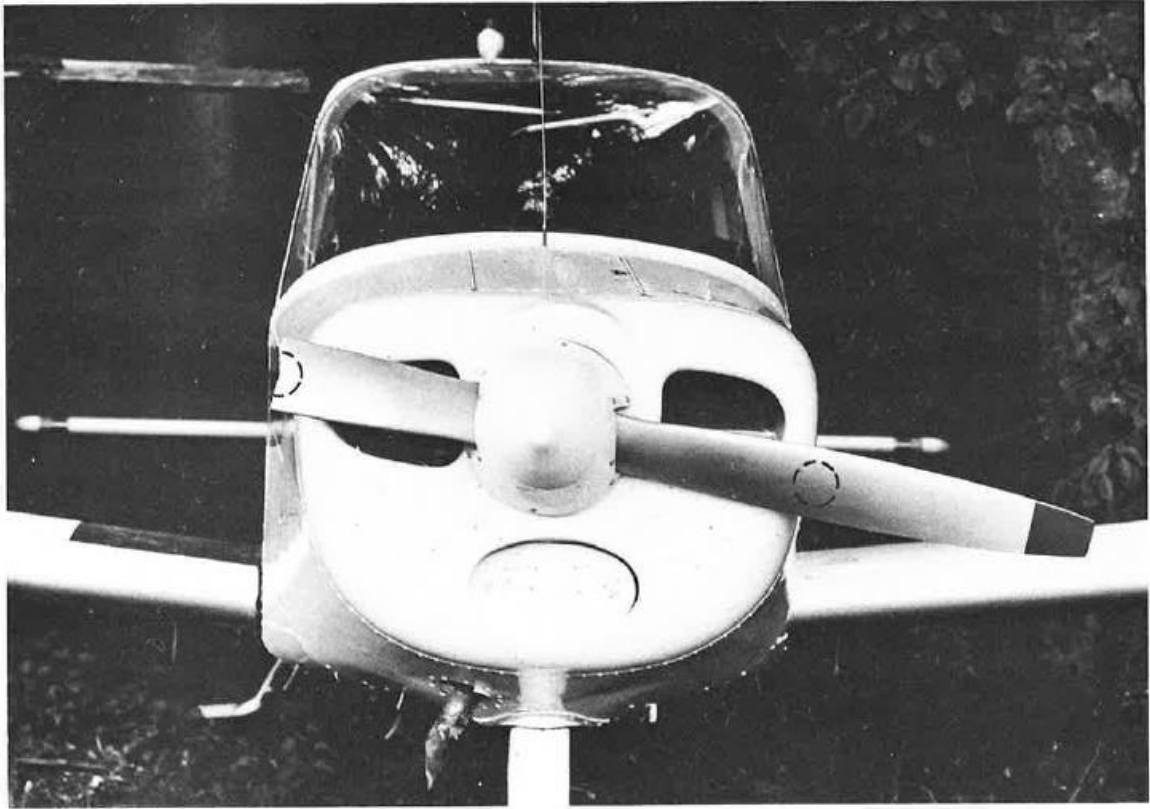
L'AVION MUSKETEER HB-ENN APRES L'ATTERRISSAGE

L'emplacement des vignettes est indiqué en pointillé

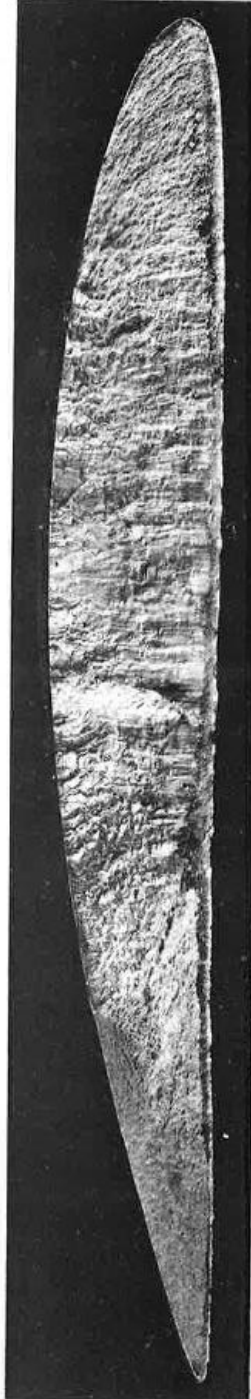
Photo EMPA-No. 51'433

52. L'examen de la cassure a permis d'identifier une rupture à la fatigue provoquée par une fissure dont le point de départ a été localisé à la base d'un minuscule foyer de corrosion, sur l'extrados de la pale, à environ 40 % de la profondeur du profil (annexe no 1). La progression de la fissure, matérialisée par une série d'arcs concentriques, était partiellement visible à l'oeil nu (annexe no 2, photo du haut).

ANSICHT DER BRUCHFLÄCHE

Bruchausgang

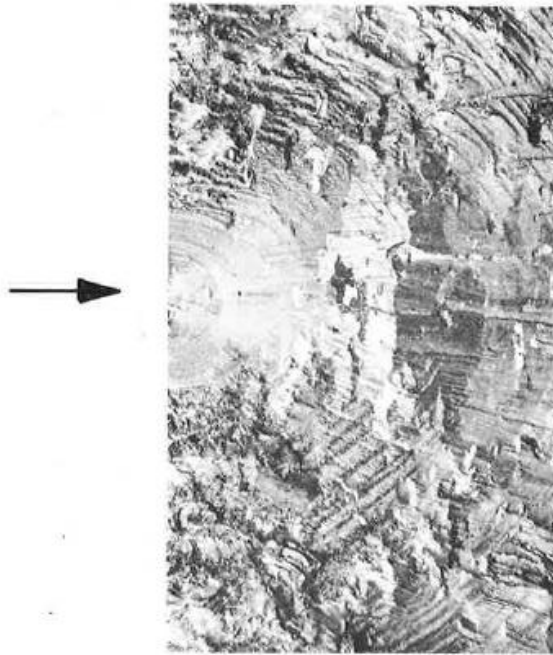
Photo EMPA-No. 51'434/28

BESCHAFFENHEIT DER BRUCHFLÄCHE
an der Bruchausgangsstelle
(deutlich erkennbare Rastlinien)

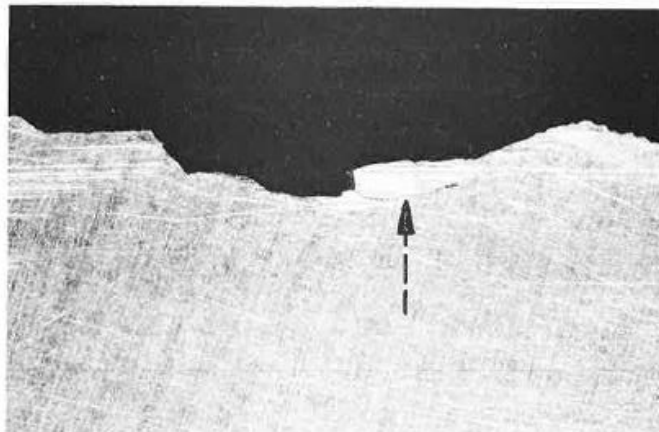
Photo EMPA-No. 51'434/36

53. L'analyse métallographique à laquelle ont été soumis les restes de l'hélice n'a pas révélé de défauts de structure du matériau dans le voisinage immédiat de la zone d'amorce de la rupture. Elle a révélé par contre l'existence d'une deuxième fissure sur l'extrados de la pale, en bordure de la cassure, à environ 50 % de la profondeur du profil (annexe no 2, photo du bas), ainsi que la présence, en différents endroits de la surface précédemment recouverte par les décalques, de foyers résiduels de corrosion intergranulaire (annexe no 3).

"
OBERFLÄCHE, ANRISS ENTLANG DER BRUCHFLÄCHE
"

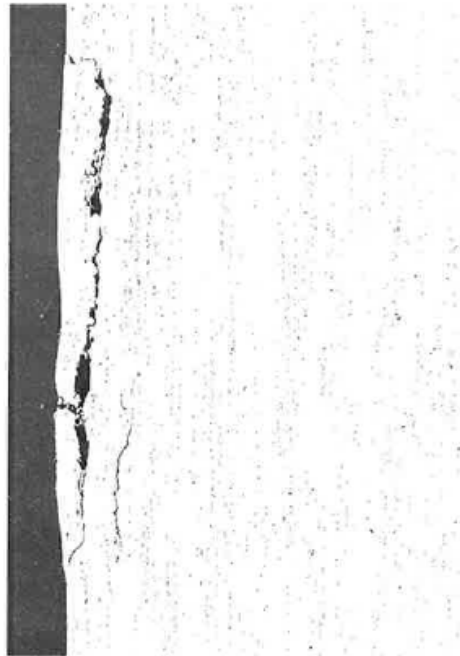
No. 33'279

63. L'examen métallographique a également montré que le ponçage des surfaces contaminées n'avait pas conduit à l'élimination complète des traces de corrosion. Mais cette analyse a aussi révélé que la détection de foyers résiduels de corrosion par ressuage et inspection des zones suspectes au verre grossissant ne permettait pas de détecter à coup sûr l'existence éventuelle de fissures intergranulaires dues à la corrosion.

Probenahme an der blank bearbeiteten (überschliffenen) Propeller-Oberfläche

R a n d z o n e (ungeätzt).

Korngrenzenrisse.

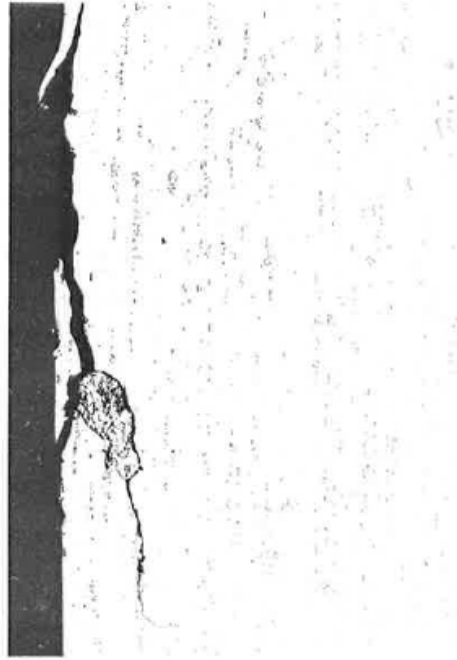
No. 33'281

R a n d z o n e (ungeätzt).

Korngrenzenrisse.
