# Schlussbericht der Eidgenössischen Flugunfall-Untersuchungskommission

des Flugzeuges Piaggio P-166 D-IHAK

vom 23. Februar 1967

am Piz Acletta GR

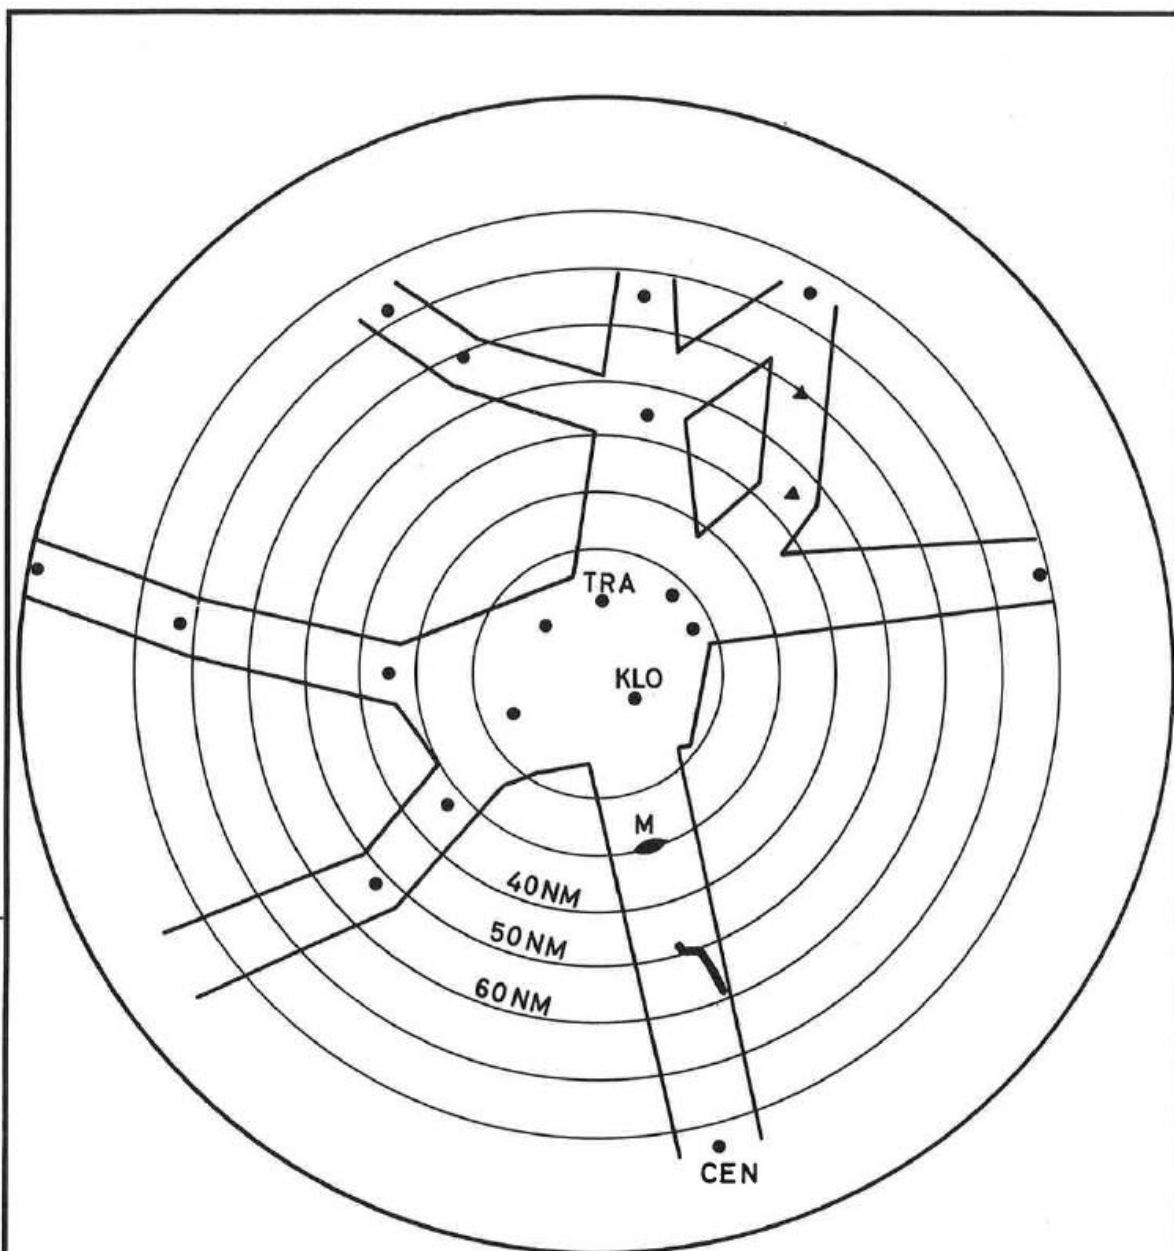
③

Um 1706:10" Uhr verschwand plötzlich das Flugzeugecho aus dem Radarschirm in Zürich (siehe Anlage 3). Wiederholte Versuche des diensttuenden Operateurs, wieder eine Verbindung mit dem Flugzeug herzustellen, blieben erfolglos.

— Weg des Flugzeuges D-IHAK auf dem Bildschirm  
des Rundstrahlradars 23 cm der Bezirksleitstelle  
Zürich. Beginn 1656h 35" bis 1706h 10".
