# Schlussbericht der Eidgenössischen Flugunfall-Untersuchungskommission

des Flugzeuges Sokol HB-TAB

am 21. Juli 1961

bei Schwarenbach/Gemmi VS.

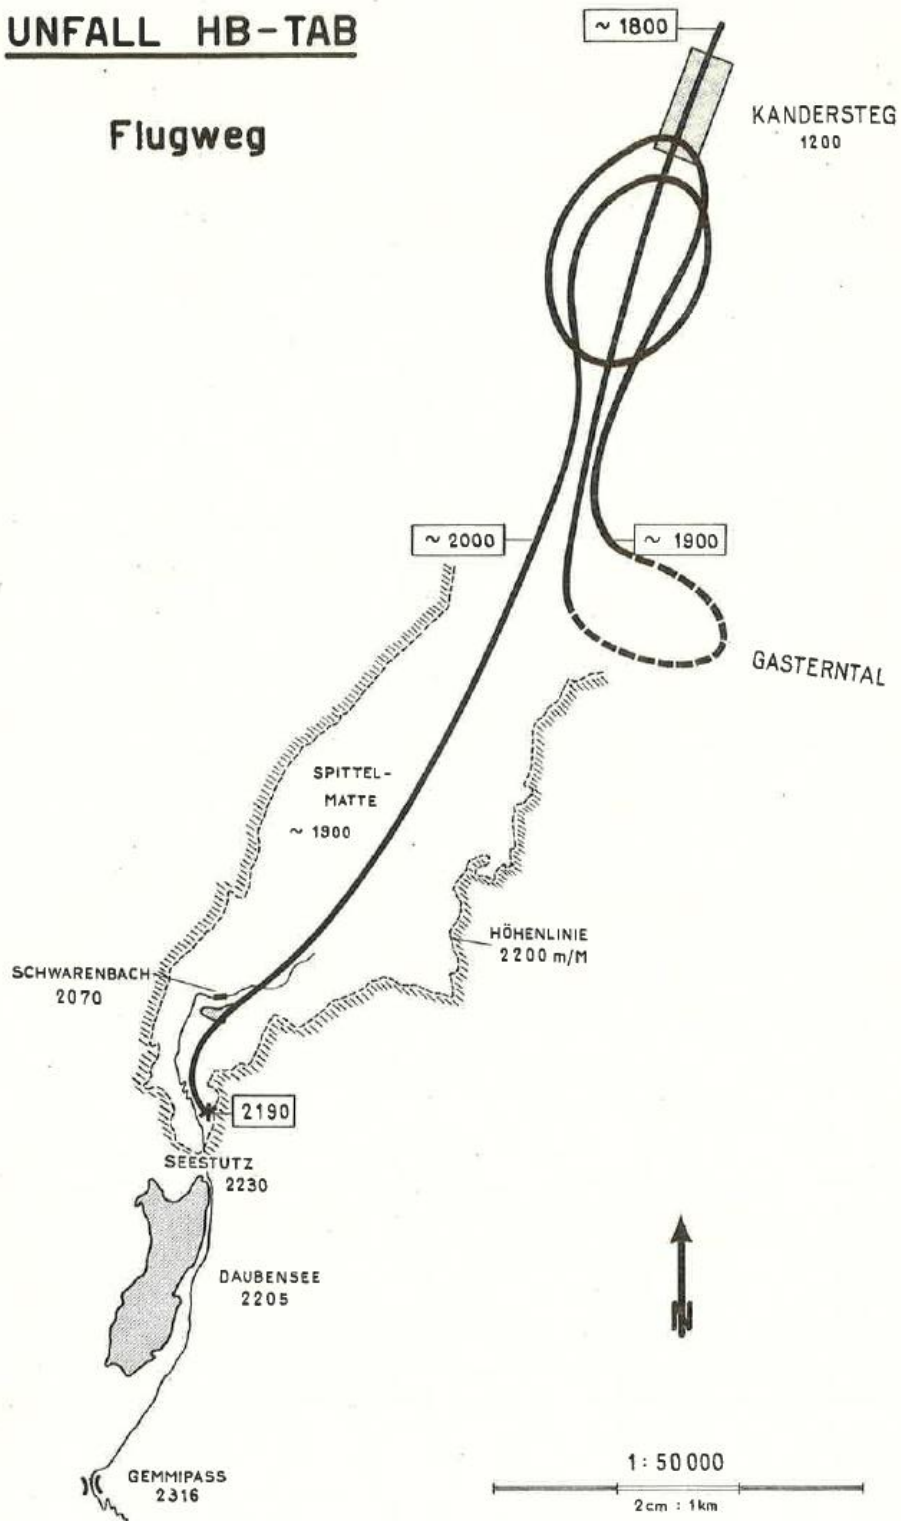
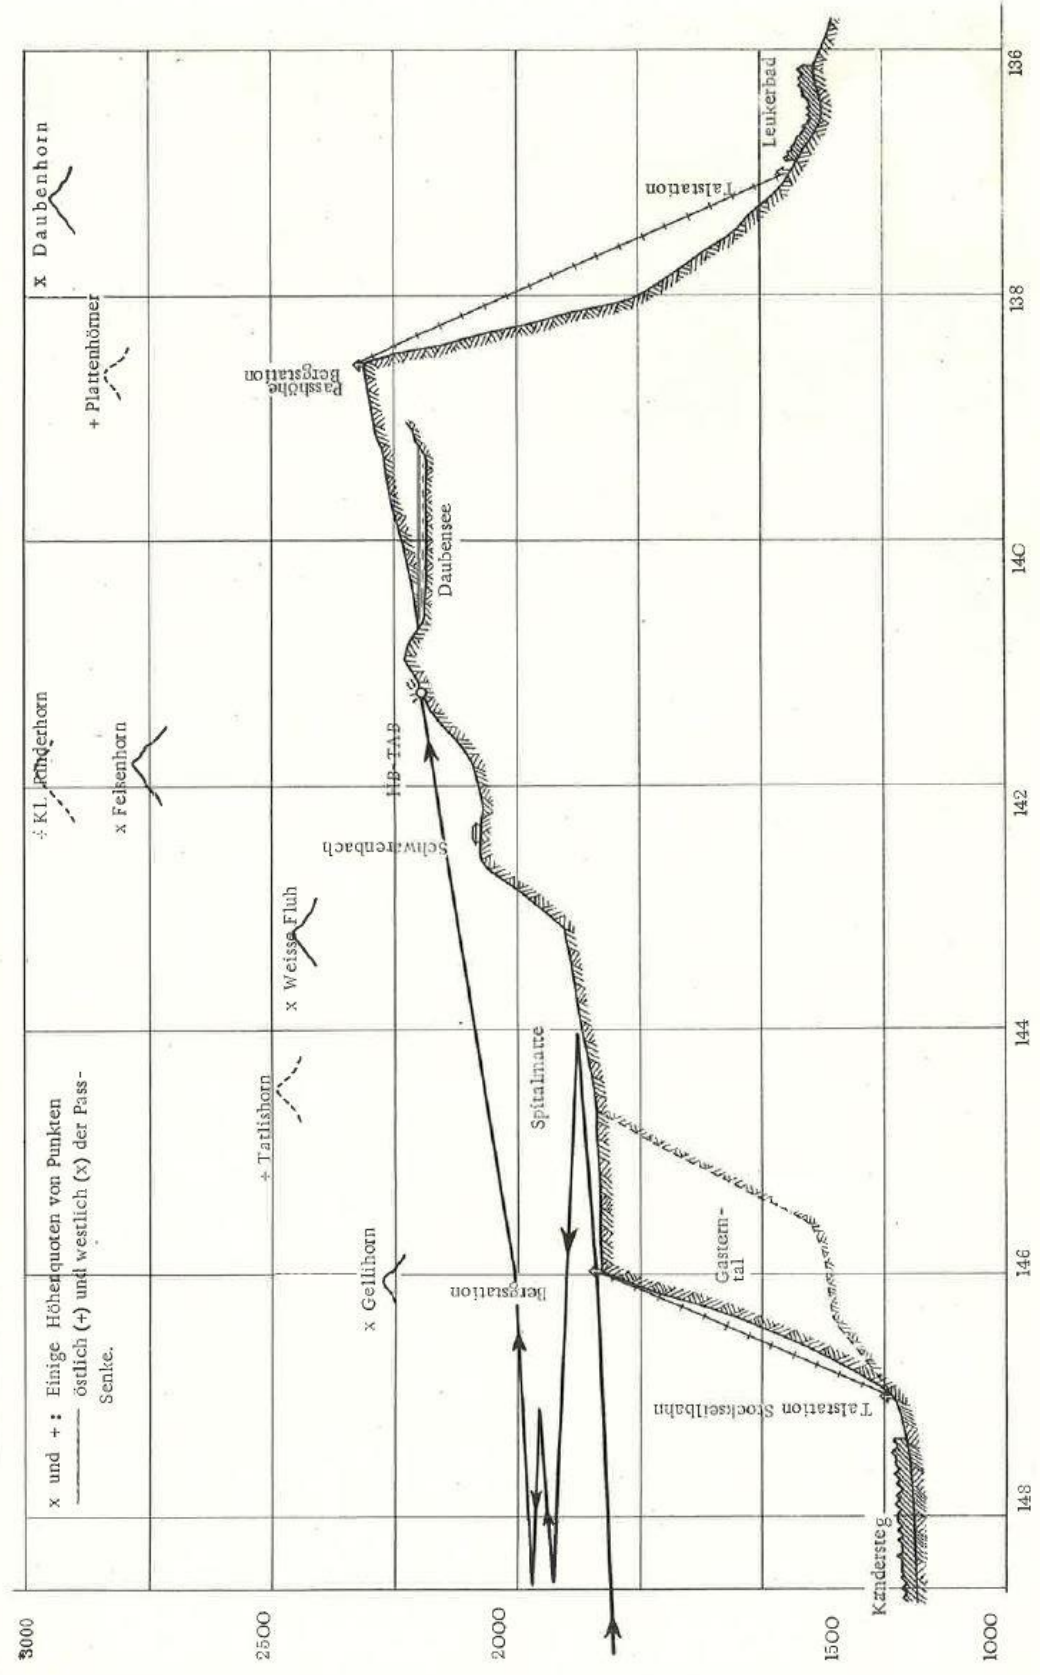
## Flugweg

34. In der Gegend von Kandersteg hatte das Flugzeug eine Höhe von etwa 1800 m/M erreicht. Südlich Kandersteg zog es eine Schleife in das Gasterntal, flog dann wieder gegen Kandersteg zurück, drehte hier nochmals einen Vollkreis und flog nun endgültig Richtung Gemmi. Den Berggasthof Schwarzenbach überflog es in einer Höhe von gegen 100 m/G, d.h. auf etwa 2150 m/M. Am Schwarzenbach-Seelein knapp südwestlich vorbeifliegend, drehte es in einer ziemlich steilen Linkskurve um den Felssporn, welcher die Passfurche hier verengt. Nach einer Richtungsänderung von etwa 60° stiess es etwa um 1810 unterhalb des Seestutz-Riegels auf einer Höhe von 2190 m/M mit ziemlich grosser Geschwindigkeit gegen den felsigen Abhang.

Rekonstruktion des Unfallfluges des Flugzeuges Sokol HB-TAB, vom 21. Juli 1961
