Schlussbericht der Eidgenössischen Flugunfall-Untersuchungskommission

des Flugzeuges de Havilland Chipmunk 22 HB-TUC

vom 8. Juni 1968

auf dem Flugfeld Spreitenbach

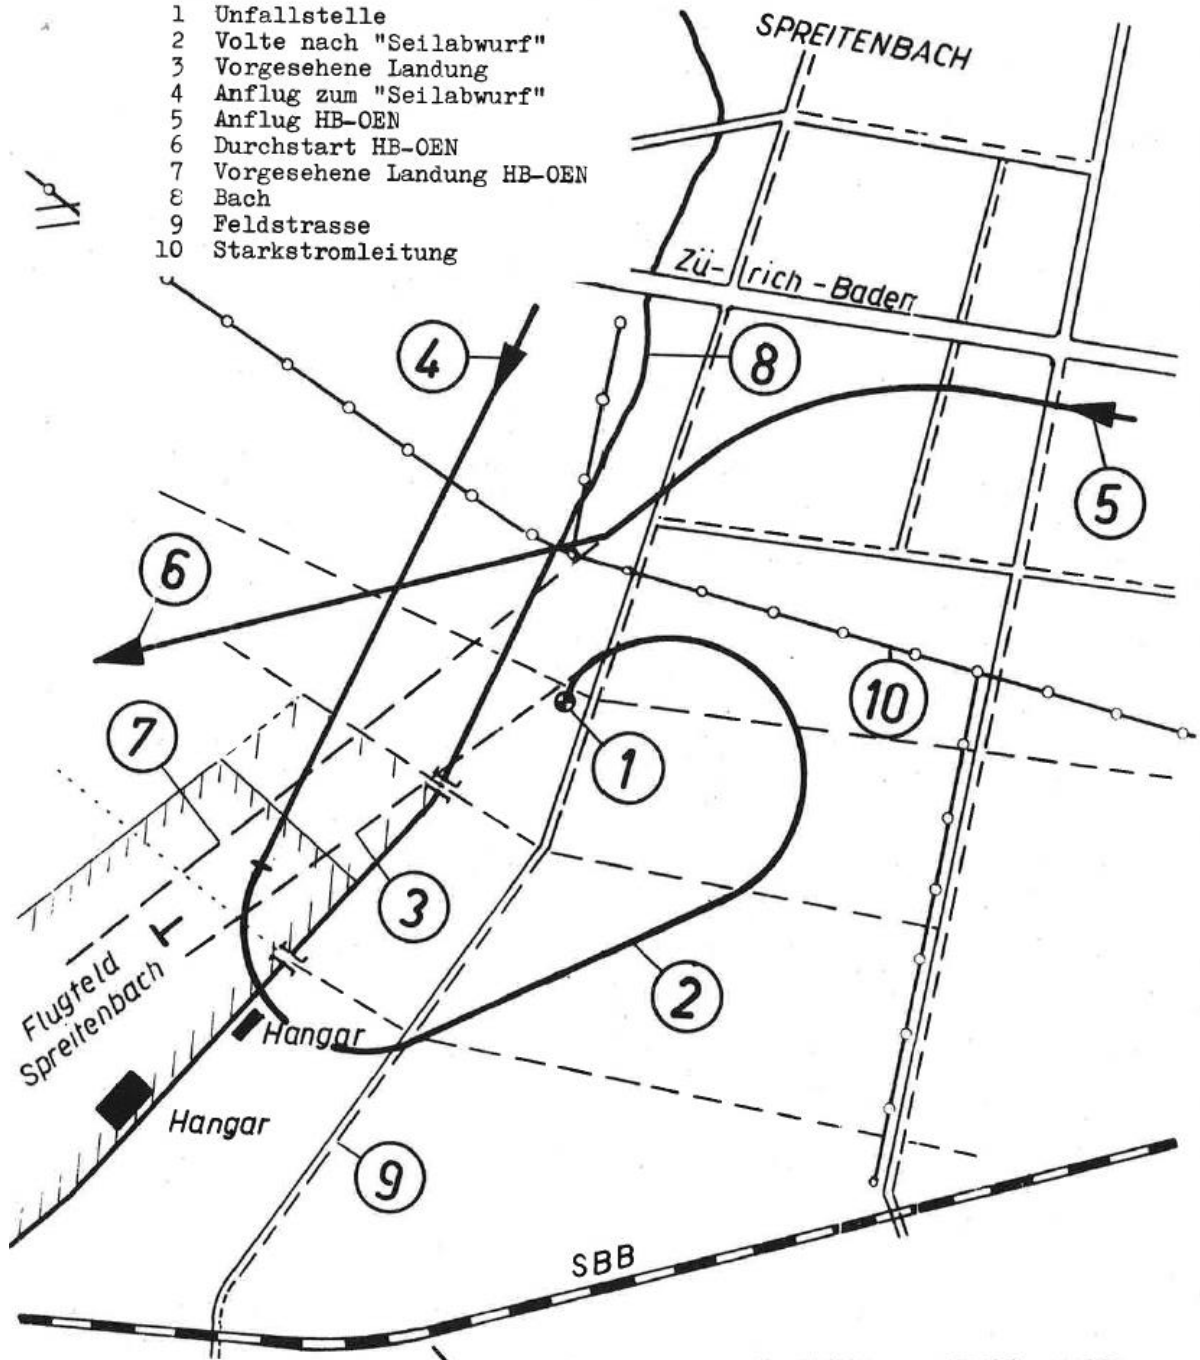
**HB-TUC
Situation**
1:5000

Die Piste des Flughafens Spreitenbach verläuft in nahezu west-östlicher Richtung. Rund 330 m westlich des Pistenanfanges zieht sich in ungefähr nord-südlicher Richtung eine Starkstromleitung mit ca. 10 m hohen Masten hin. Die Unfallstelle liegt zwischen der Leitung und dem Flugfeld, knapp 250 m vor dem Pistenanfang.

Um 1412 h schlug das Flugzeug knapp 250 m vor Beginn der Piste in einem Getreidefeld mit dem linken Rad auf, drehte sich anschliessend leicht auf die Nase geneigt um ca. 180 Grad nach links und blieb nach einer massiven Bodenberührung mit dem rechten Flügel rund 35 m weiter östlich schwer beschädigt liegen. Der Pilot blieb unverletzt. Die Kulturen erlitten leichten Schaden.

62. Der Pilot wurde nach einer sehr kurzen und auf geringer Höhe geflogenen Platzrunde durch das bereits anfliegende Schulflugzeug in die Enge getrieben. Angesichts der sich abzeichnenden Gefahr legte er die Landekurve immer enger und enger. Dadurch, dass er versuchte, den Piper laufend im Auge zu behalten, muss er den abnehmenden Bodenabstand nicht gebührend beachtet und das Flugzeug in der Endphase der Kurve als Reaktion plötzlich aufgerichtet haben, wobei er mit grosser Wahrscheinlichkeit den Fuss im Steuer behielt, um nicht in die Flugbahn des Pipers zu gelangen. In dieser Lage muss das Flugzeug "abgeschmiert" sein.

65. In Anbetracht der gegenseitigen Lage der beiden Flugzeuge und der geringen Flugerfahrung des Verunfallten wäre ein Durchstarten bzw. eine Verlängerung des Anfluges angezeigt gewesen.
