# Schlussbericht der Eidgenössischen Flugunfall-Untersuchungskommission

Bücker 131 HB-URG

survenu le 24 juin 1961

près de Rolle VD

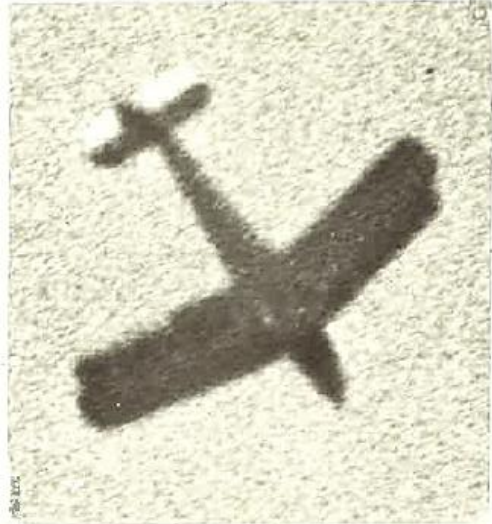
Photo 1 : altitude env. 170 m.

L'analyse des photos démontre clairement qu'au deuxième tour de vrille, le pilote n'avait encore rien fait pour stopper la rotation de l'avion bien qu'il en ait eu la possibilité matérielle : on voit en effet, à la fin du premier tour, que le manche est tiré et le gouvernail de direction braqué à gauche.

L'avion vient de basculer et termine son premier tour de vrille.

Position des gouvernes: manche tiré et pied gauche appliqué.

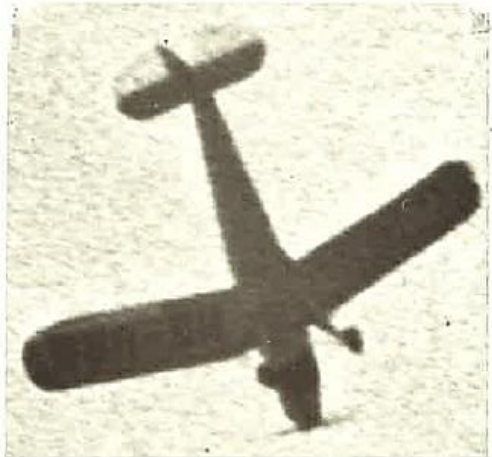
Photo 2 : altitude env. 90 m.

A la fin du deuxième tour, la situation est à peu près identique.

L'avion à la fin du deuxième tour de vrille.

Position des gouvernes: manche tiré et pied gauche appliqué.

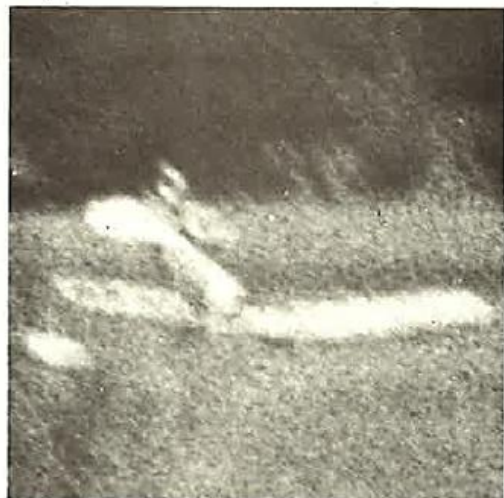
Photo 3 : altitude 0.

Lorsque le pilote eut réagi et enrayé la rotation, la hauteur sur sol ne lui permettait plus d'achever sa ressource. Cette réaction tardive est d'autant plus surprenante qu'il était possesseur d'une extension de sa licence au vol de virtuosité et que son entraînement relativement récent s'était fait exclusivement sur le type BU-131. Il devait être suffisamment familiarisé avec ce type d'avion et la technique de la virtuosité pour stopper rapidement une vrille, même involontaire, accidentelle et intempestive, et cela d'autant plus que le déclenchement d'une vrille et son arrêt ne présentent pas de difficulté particulière sur ce type d'avion.

L'avion pendant la ressource après 2 tours et demi de vrille, juste avant l'impact.
