Rapport final de la Commission fédérale d'enquête sur les accidents d'aéronefs

de l'hélicoptère Hughes 300 HB-XCC

survenu le 28 janvier 1968

à La Dôle VD

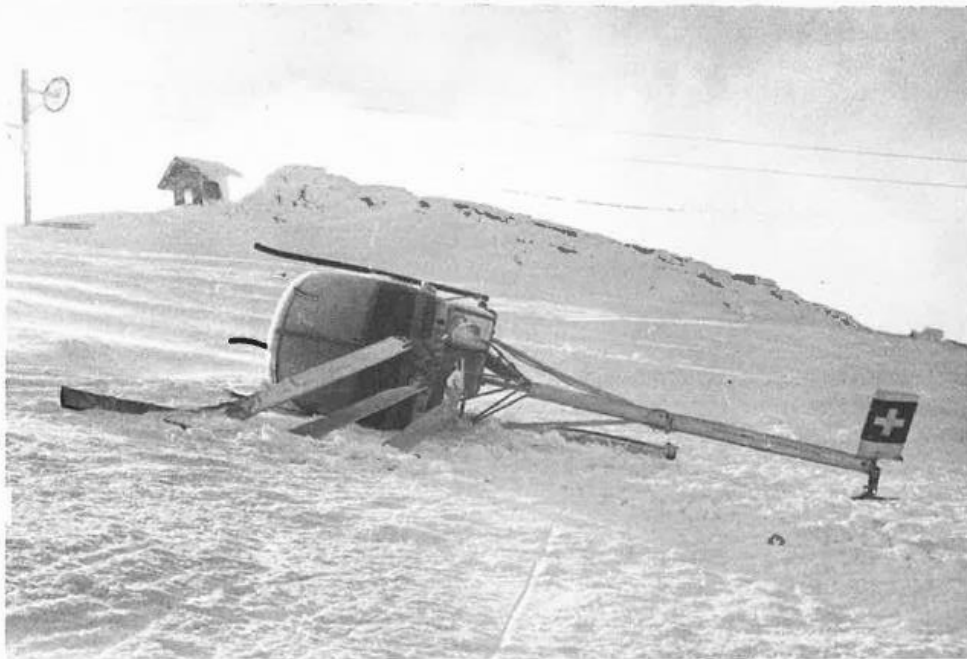
Sur les lieux de l'accident, le soussigné fit les constatations suivantes (voir annexe 2) : l'appareil gisait dans la neige sur le côté gauche, l'avant dirigé vers le haut de la pente. La verrière du cockpit était partiellement éclatée. Le patin gauche était tordu, ses montants et amortisseurs en partie arrachés et déformés. Les pales du rotor principal étaient endommagées et repliées vers le haut, une pale était cassée. L'arbre de transmission de l'hélice anticouple était rompu à l'intérieur de la poutre. L'hélice était apparemment intacte ; actionnée à la main, elle tournait librement entraînant par l'intermédiaire des engrenages la partie arrière de l'arbre de transmission. La béquille de protection de l'hélice était tordue.

Photo du haut: vue générale de l'hélicoptère après l'accident prise en direction du sud. A l'arrière-plan, le télésiège des Dappes.

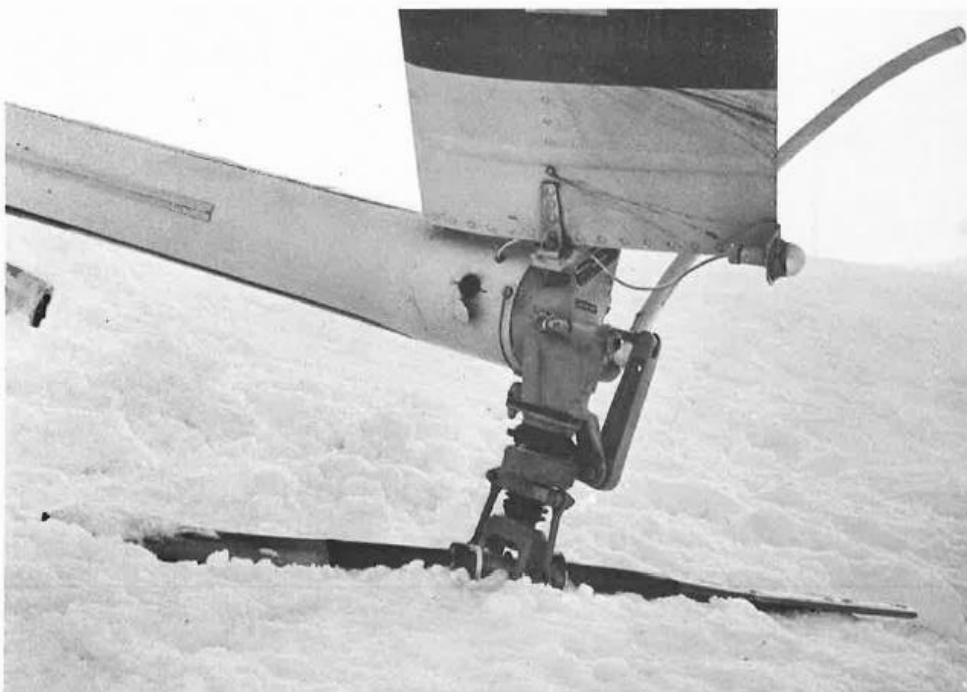
②

Photo du bas : vue de détail du rotor de queue. L'hélice est intacte mais la béquille de protection est déformée. A l'extrémité de la poutre, l'orifice permettant de vérifier l'alignement de l'arbre de transmission.

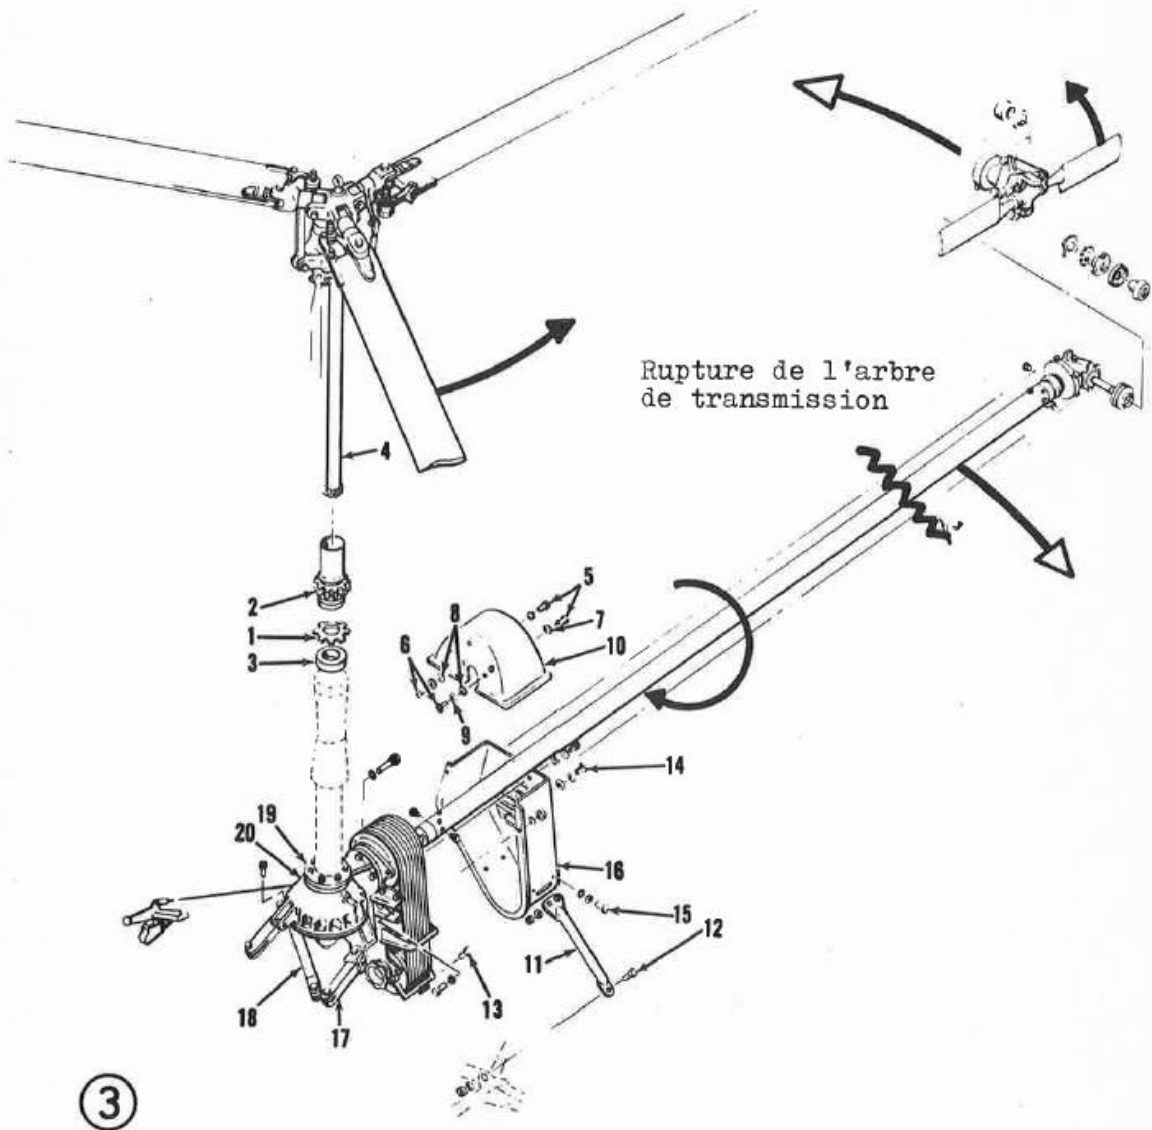
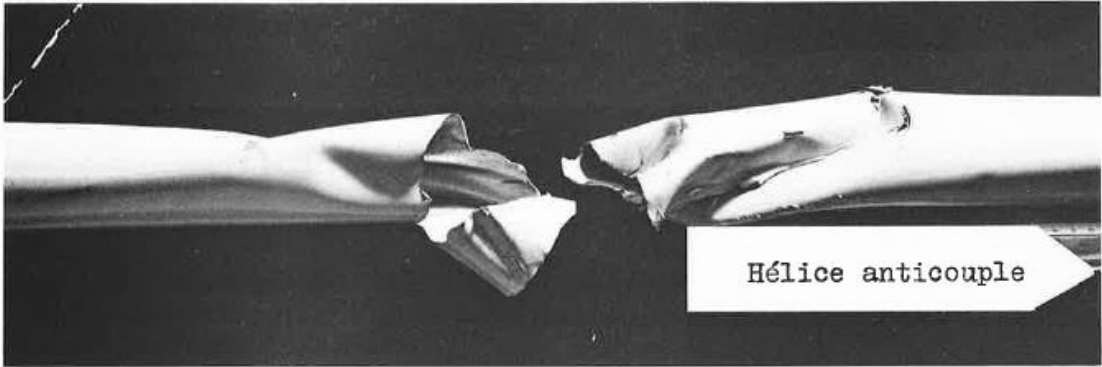
Figure 4-11. Main and tail rotor transmission and drive installation

L'hélice anticouple (ou rotor de queue) est entraînée par l'intermédiaire de transmissions appropriées, comprenant entre autres un arbre creux passant à l'intérieur de la poutre, par le rotor principal. Cet arbre est constitué par un tube d'aluminium d'env. 4,3 m de longueur. Il est soutenu en son milieu par un palier flottant logé à l'intérieur de la poutre, le diamètre extérieur du tube est d'env. 60 mm, son épaisseur d'env. 1 mm. Des repères placés aux deux extrémités de la poutre permettent de vérifier l'alignement de l'arbre avant le vol. Le potentiel de l'arbre de transmission est limité à 3000 heures.

ultérieurement au cours de l'opération héliportée. Ainsi le démontage et l'extraction de l'arbre de transmission confirmèrent les constatations faites à son sujet lors du premier examen sur place ; l'arbre était rompu à 107 cm de son extrémité arrière. La cassure et les zones adjacentes présentaient toutes les caractéristiques d'une rupture statique à la torsion, dans le sens normal de rotation de la transmission.

L'arbre fut ensuite soumis pour expertise au Laboratoire fédéral d'essais et des matériaux à Dübendorf. Des essais de dureté par la méthode Vickers ont donné en moyenne 105 kg par mm², ce qui correspond à un taux de rupture à la traction d'environ 38 kg par mm², soit l'équivalent du taux de rupture d'un alliage d'aluminium amélioré. L'examen à la binoculaire de la surface du tube et spécialement de la zone de rupture n'a pas révélé de traces de criques ou indices quelconques de défektivité ou de fatigues du matériau.
