Schlussbericht der Eidgenössischen Flugunfall-Untersuchungskommission

des Flugzeuges Piper PA-18-180 HB-ORW

vom 31. Juli 1968

im Zürichsee (Zollikon)

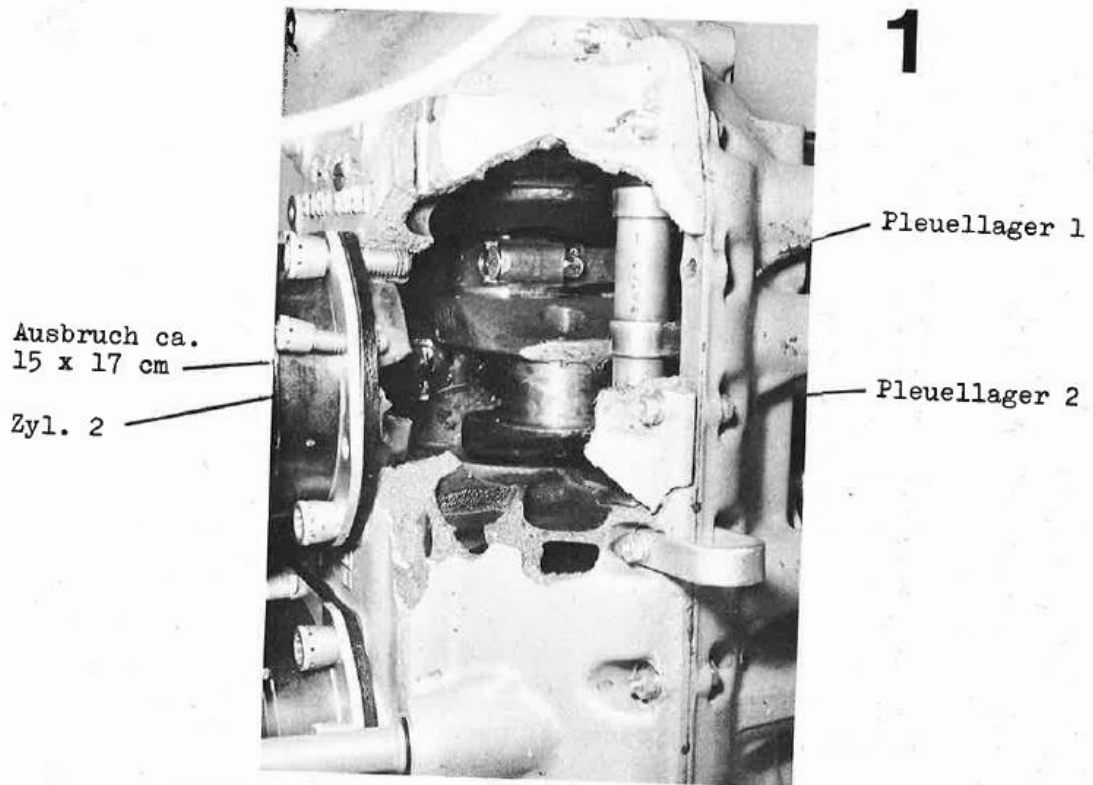
Das Motorgehäuse wies auf der Oberseite, zwischen Zylinder 2 und Verschraubung der beiden Gehäusehälften, einen durch Gewalteinwirkung von innen verursachten Ausbruch von ca. 15 x 17 cm auf, durch den anscheinend verschiedene Bruchstücke von Motorteilen im See verloren gingen. Der Unterteil des Motorgehäuses war mehrfach gerissen (s. Beilage 1, Bild 1).

Detail des Ausbruches im Motorgehäuse

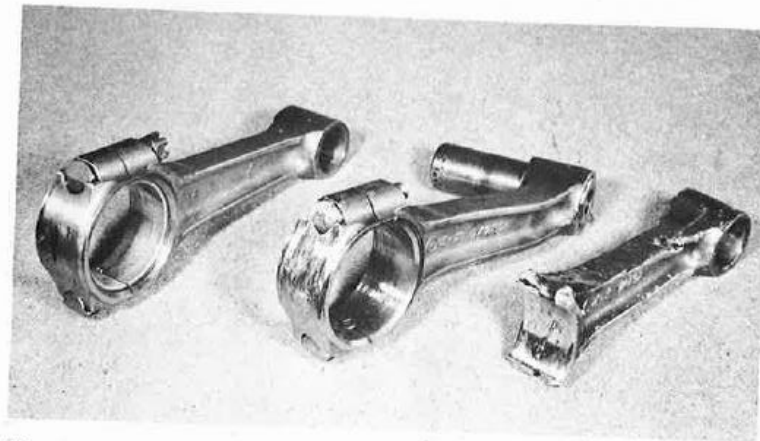
Pleuel No. 1 wies eine starke, durch Gewalteinwirkung entstandene Verkrümmung in Fragezeichenform auf. Die untere Lagerhälfte am Pleuelfuss war aussen durch Schlagwirkung beschädigt. Der noch im Pleuelkopf sitzende, einseitig verschobene Kolbenbolzen wies an beiden Enden ebenfalls starke Schlagspuren auf (Bild 2 Mitte).

Pleuel No. 2 war am Übergang vom Pleuelschaft zum Pleueiffuss abgerissen. Die untere Hälfte des Pleuellagers fehlte. Zwei Trümmerstücke der oberen Hälfte waren vorhanden. Der Pleuelschaft wies starke Schlagspuren auf und war zudem vom Pleueiffuss an aufwärts intensiv blau angelaufen. Die Lagerschalen waren zu dünnem Blech ausgewalzt (Bilder 2 rechts und 3).

Pleuel No. 3 und 4 waren intakt, lediglich die Lagerschalen zeigten Hitze- und Kratzspuren. (Bild 2 links)

Pleuel No. 3, 1 und 2

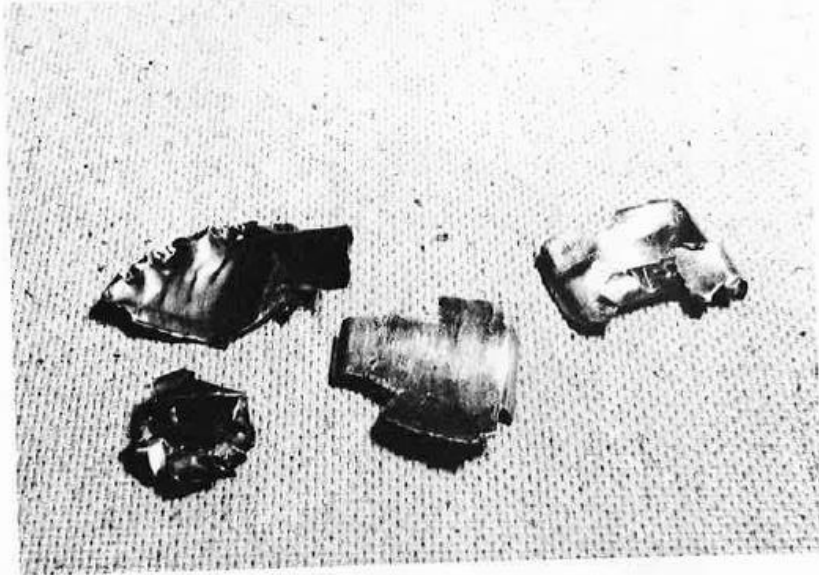
Haupt- und Pleuellager: Alle Lagerschalen wiesen Schäden auf, die durch im Öl mitgeführte und von der Zerstörung des Motors herrührenden Metallteilchen entstanden sind. Die Lagerschalen von Pleuel No. 2 waren zu dünnem Blech ausgewalzt (Bilder 3 und 6).

Bruchstücke der zu dünnem Blech ausgewalzten
Lagerschalen von Pleuellager No. 2

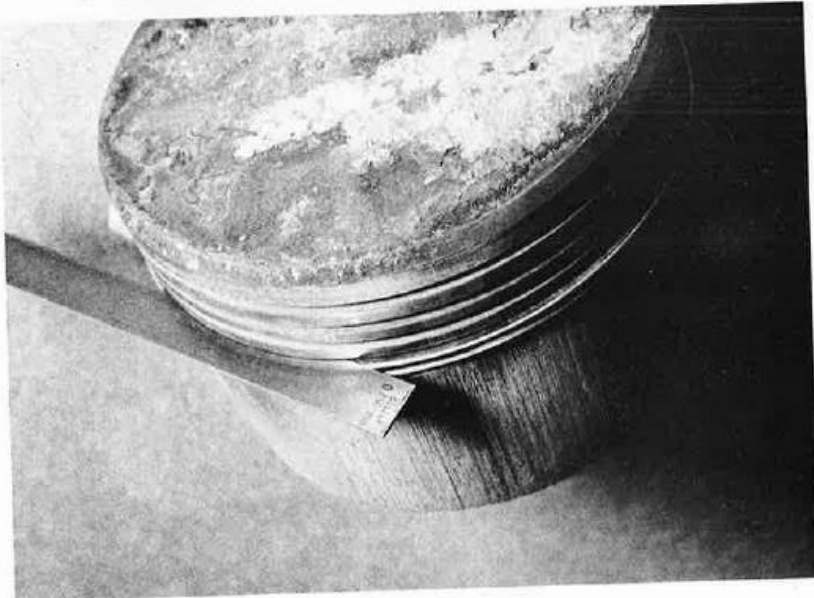
Kolben No. 3 und 4 waren intakt. Sie mussten mit Pressluft aus den Zylindern gedrückt werden. Deutliche, zum Teil starke Längsriefen, wurden besonders auf der belasteten Seite der Kolben festgestellt. Die Kompressions- und Ölabstreifringe (oil regulating ring) waren bei der Demontage intakt und frei in den Nuten beweglich. Es ist festgestellt worden, dass die Ölabstreifringe (oil regulating ring) ein Seitenspiel von 0,75 bis 0,8 mm aufwiesen. Das Bild der Ölkohleablagerungen auf den Böden aller 4 Kolben war ähnlich. Die Dicke der Schicht erreichte, wie besonders bei Kolben 2 festgestellt, bis zu 0,6 mm (Bild 4).

Kolben No. 3 (Seitenspiel des Oelabstreifringes)

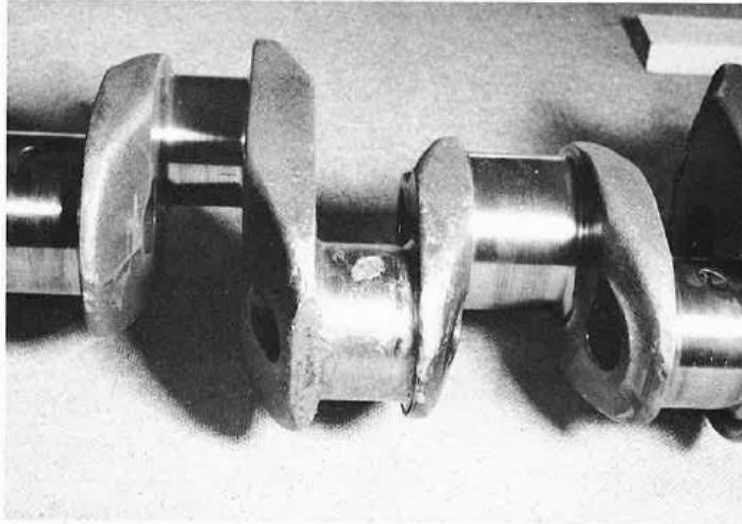
5

Kurbelwelle: Die Lagerzapfen der Kurbelwelle waren an den Laufflächen blau angelaufen. Der Pleuelzapfen No. 2 war stark angefressen und die Ölbohrung durch Lagermetall verstopft. Der Vorderteil des Kurbelwellenarmes von Pleuel No. 2 war stark abgeschliffen (Bild 5).

Kurbelwellenzapfen von Pleuel No. 2 (Schmier-
öffnung verstopft)

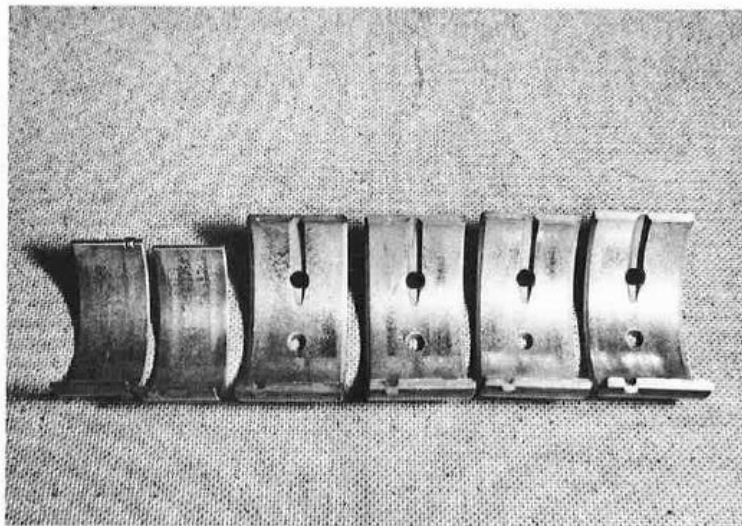
6

Kurbelwellen- und Pleuellagerschalen
(Kratzspuren)
