# Rapport final de la Commission fédérale d'enquête sur les accidents d'aéronefs

de l'avion Piper J3C HB-ODG

survenu le 29 septembre 1968

près de Bourrignon/BE

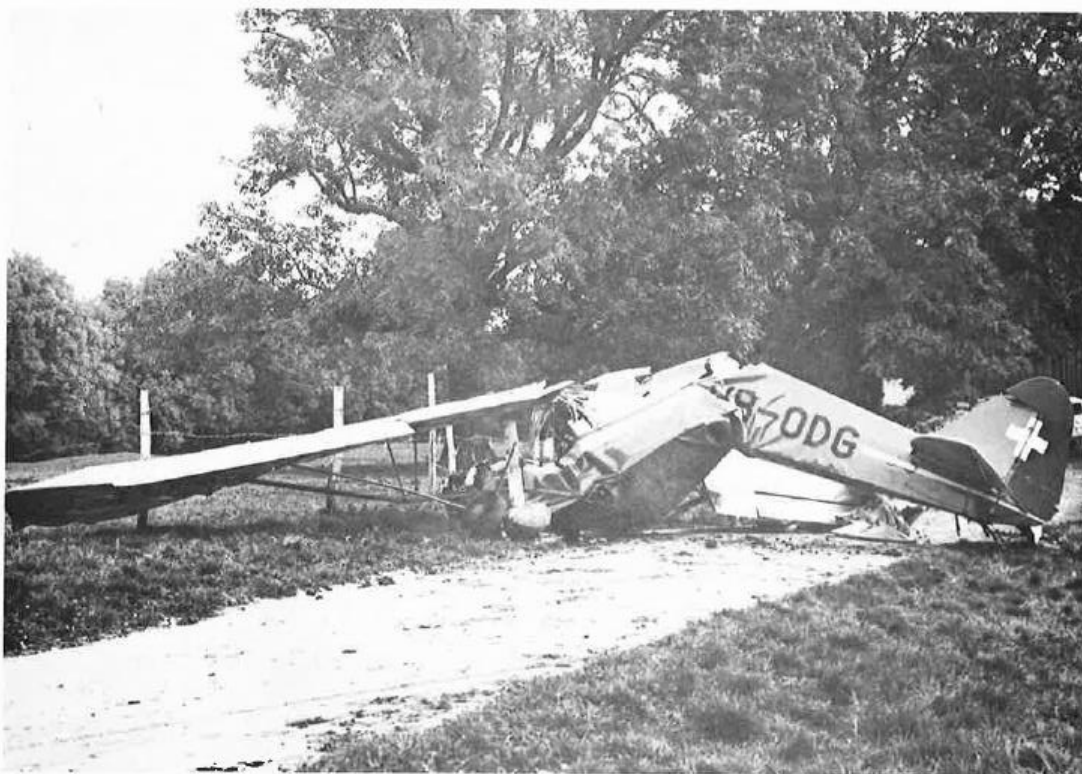
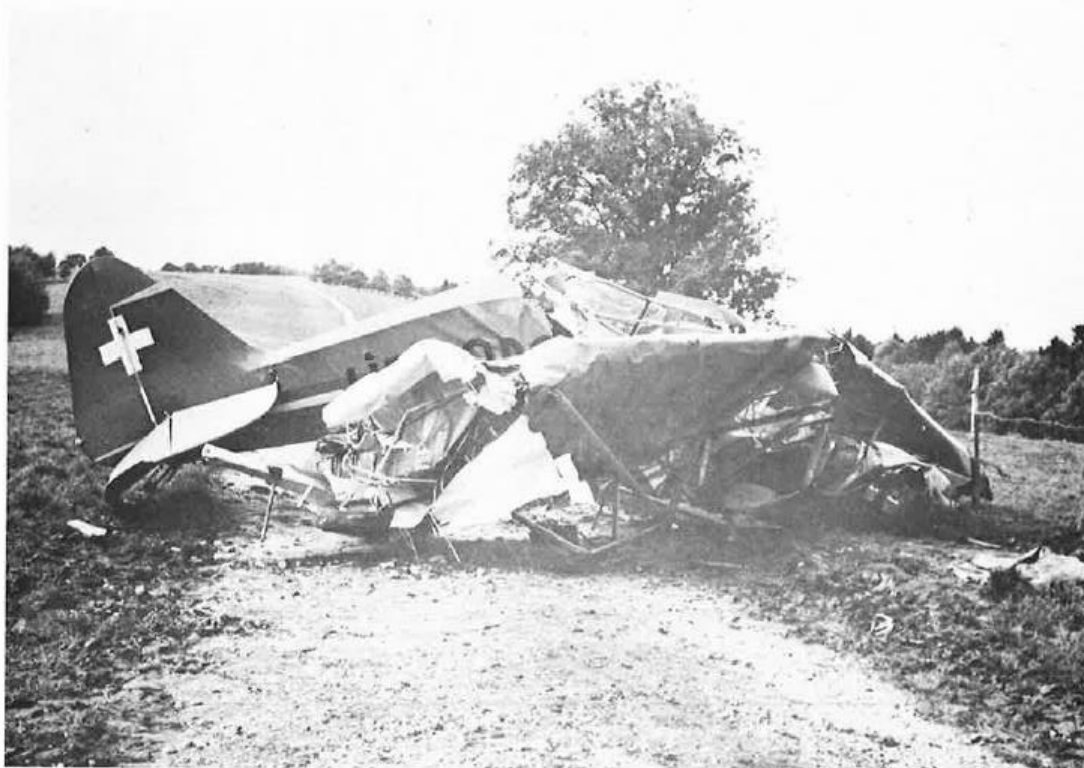
L'avion git en travers du chemin, le nez dirigé vers le nord. Le fuselage, dont l'avant est partiellement embouti, est plié en son milieu. La dérive et le gouvernail de direction sont intacts. Le côté droit du stabilo ainsi que la partie correspondante de la gouverne de profondeur sont déformés vers le haut. Le train droit est replié sous le fuselage. L'aile droite est détruite; les débris du saumon sont souillés par de la terre. L'aile gauche, qui a plus ou moins conservé sa forme, est légèrement repliée vers l'avant.

- Tous les dommages constatés à l'appareil sont la conséquence directe de l'impact au sol;
- tous les débris, notamment les fragments manquants de l'hélice ont été retrouvés à proximité immédiate du point de chute. Le débris le plus éloigné, une partie du longeron arrière de l'aile droite, a été relevé à moins de 10 m au sud de l'épave principale ;
- l'examen des commandes de profondeur, de direction, de gauchissement et des gaz n'a rien révélé qui puisse laisser supposer que celles-ci n'étaient pas en parfait état de fonctionnement au moment de l'accident ;
- l'examen des débris de l'hélice a permis d'établir que cette dernière tournait à un régime relativement élevé lorsqu'elle percuta le sol;
- les traces de terre relevées à l'extrémité de l'aile droite, les dommages constatés à la structure de celle-ci,

ainsi que l'empreinte d'un saumon d'aile identifié dans l'herbe à quelques mètres de l'épave, derrière une clôture de barbelés en bordure nord du chemin, montrent que l'avion percuta le sol, avec l'extrémité de l'aile droite d'abord. L'orientation de l'empreinte révèle que l'appareil avait l'avant dirigé vers l'ouest lorsque l'aile toucha terre. Le dessin de l'empreinte et la position dans laquelle fut retrouvé le train droit montrent aussi que l'avion arriva au sol avec une inclinaison latérale d'au moins 45° ; après ce premier impact, l'aile droite se brisa, absorbant une partie de l'énergie, puis l'appareil, dans un mouvement de rotation à droite, tomba sur le chemin simultanément ou presque, sur le train droit, qui se replia sous le fuselage et sur l'avant qui fut embouti. Sous l'effet de la décélération, l'aile gauche fut projetée en avant et la tubulure du fuselage flamba, provoquant la chute de l'empennage.

Vues de détail de l'épave
