Schlussbericht der Eidgenössischen Flugunfall-Untersuchungskommission

des Flugzeuges Cessna 150 HB-CTE

vom 16. November 1968

im oberen Zürichsee

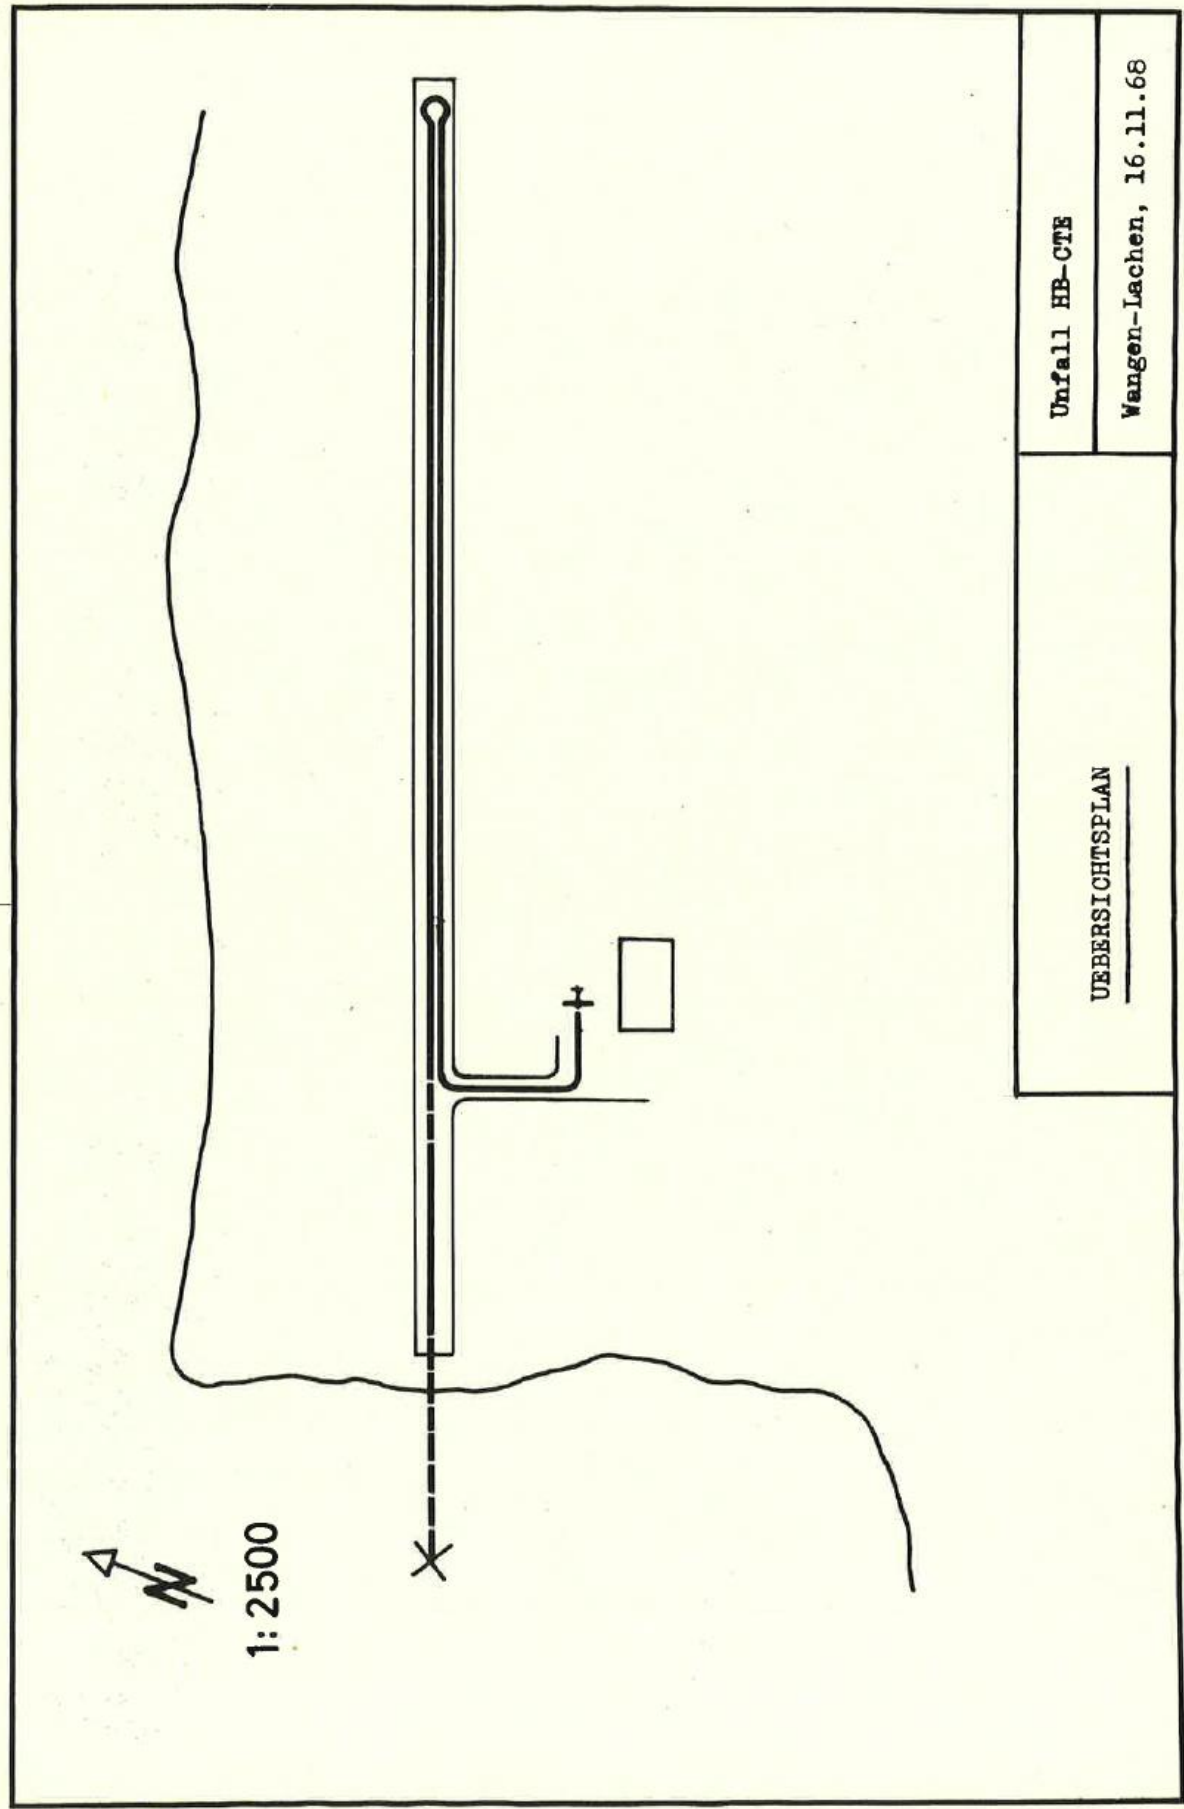
<u>UEBERSICHTSPLAN</u>	
Unfall HB-CTE	
Wangen-Lachen, 16.11.68

Der Motor drehte regelmässig und die Beschleunigung schien ihm normal zu sein. Als nach rund 400 m Rollstrecke der Startmesser etwas über 60 mph anzeigte, zog er am Höhensteuer, um das Flugzeug abzuheben. Der Hochdecker hob etwas ab, bekam aber wieder Bodenberührung. Kurz vor Ende der Piste zog der Pilot nochmals am Höhensteuer und das Flugzeug stieg bis auf ca. 2 m, verlor aber sofort wieder an Höhe. Als es dem Piloten klar wurde, dass eine Wasserung nicht mehr zu vermeiden war, zog er das Höhensteuer gänzlich durch, um einen Überschlag beim Aufsetzen auf das Wasser zu verhindern. Das Flugzeug sackte durch und schlug rund 80 m vom Pistenende und rund 70 m vom Ufer entfernt hart auf dem Wasser auf.
