Schlussbericht der Eidgenössischen Flugunfall-Untersuchungskommission

des Flugzeuges Zlin Z-526 HB-URZ

am 27. März 1968

im oberen Zürichsee/SZ

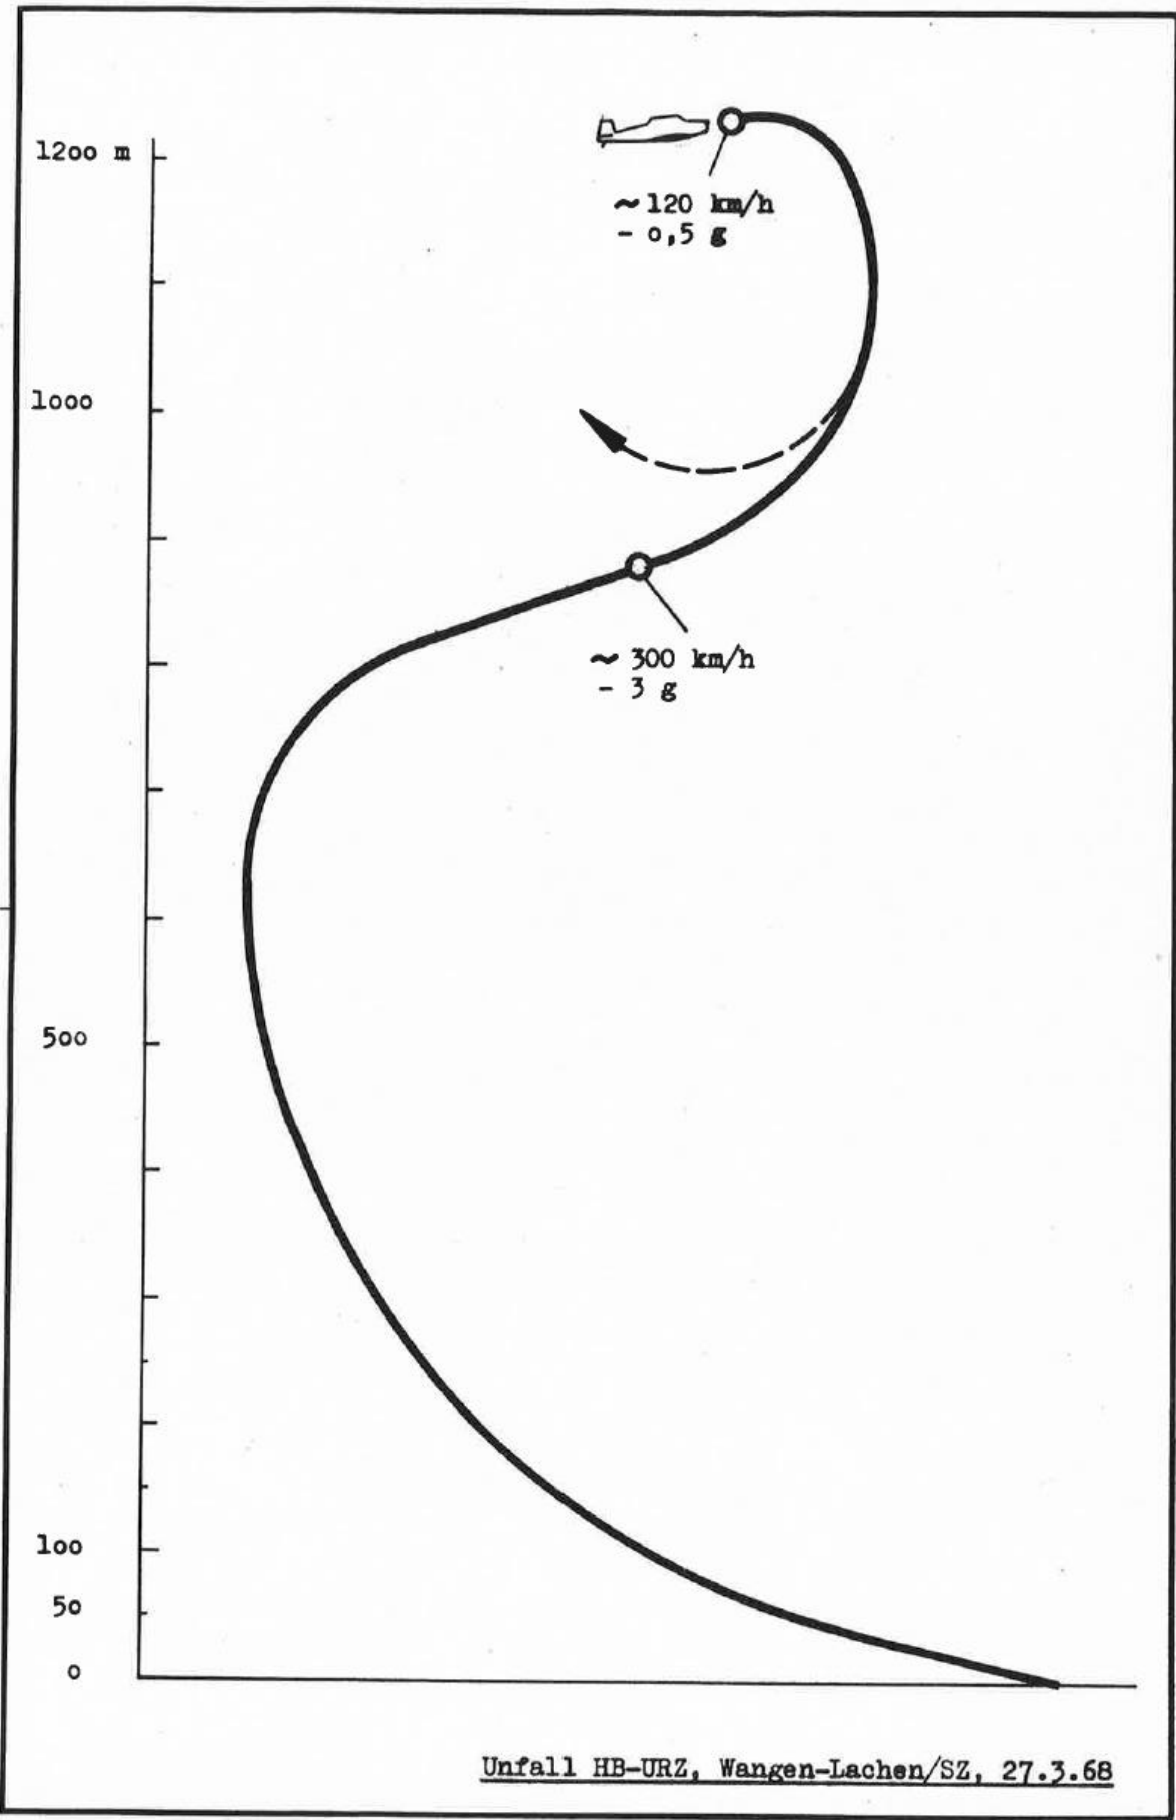
Unfall HB-URZ, Wangen-Lachen/SZ, 27.3.68

Zeugen stellten dabei übereinstimmend fest, dass der Pilot das Gas nicht oder zu wenig zurückgenommen hatte. Das Flugzeug kam dadurch auf hohe Geschwindigkeit. In der Rückenlage vermochte der Pilot die Figur nicht zu beenden und versuchte mit einem Abschwung nach unten wieder in die Normallage zu gelangen. Mit ungedrosseltem Motor, der zu überdrehen begann, flog das Flugzeug dem Boden zu. Der Kunstflugspezialist und weitere Zeugen glaubten, ein sicheres Abfangen in ca. 100 m/Grund zu erkennen, aber rund 50 m tiefer wurde die Flugbahn weniger steil und das Flugzeug stach in einem flachen Winkel in den See, wobei es beim Kontakt mit dem Wasserspiegel explosionsartig zerbarst (S. Beilage 1).

Eine Rekonstruktion der mutmasslichen Flugbahn (s. Beilage), beginnend mit dem Einleiten des Loopings nach vorn, hat ergeben, dass der Pilot in der Rückenlage eine Geschwindigkeit von ca. 300 km/h erreichte. Beim anschliessenden Abfangmanöver nach unten hat er wahrscheinlich etwa + 4 g erreicht und, vielleicht behindert durch einen Blackout die Beschleunigung in der Folge abgebaut.
