Rapport final de la Commission fédérale d'enquête sur les accidents d'aéronefs

de l'avion Piper J3C HB-OCI

survenu le 10 avril 1969

à l'aérodrome d'Ecuvillens/FR

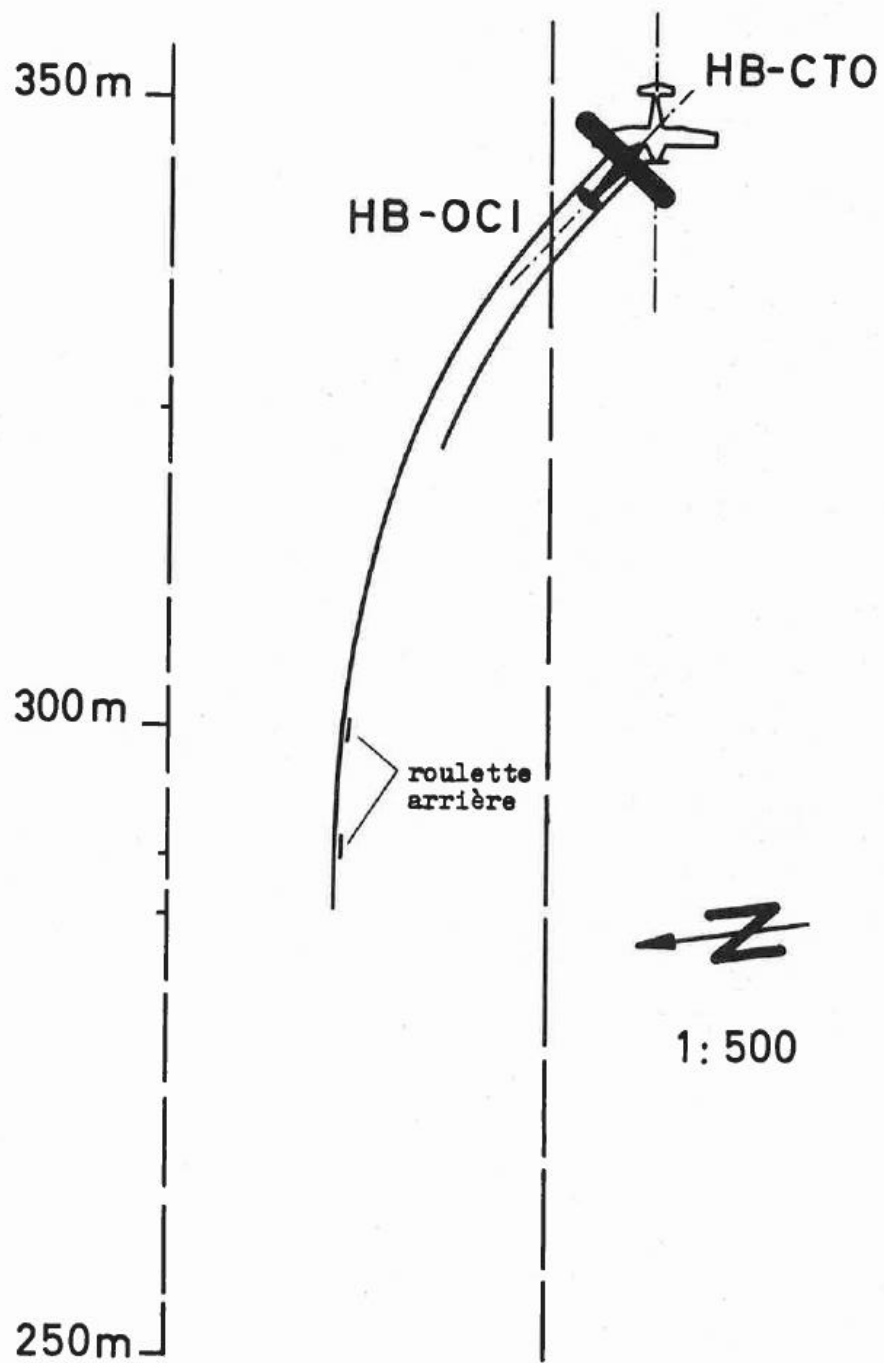
PLAN DE SITUATION AVEC RELEVÉ
DES TRACES DE ROUES DE L'AVION HB-OCI

52. Traces de roues relevées sur la piste : voir annexe.

63. La présence sur la piste de deux empreintes de la roulette de queue, relevées à 10 m d'intervalle à proximité immédiate de la trace laissée par la roue gauche (voir annexe), permet de conclure que l'arrière de l'appareil HB-OCI a rebondi après l'atterrissage et que l'avion s'est trouvé à ce moment-là avec le fuselage dans une position légèrement oblique par rapport à l'axe de la piste.

Le pilote ayant atterri sur la ligne médiane, par conditions météorologiques idéales et sur un terrain en bon état, l'espace compris entre le milieu et le bord droit de la piste aurait normalement dû suffire à ramener l'avion dans le bon axe sans quitter l'aire balisée.
