Schlussbericht der Eidgenössischen Flugunfall-Untersuchungskommission

des Segelflugzeuges Rhönlerche II HB-615

vom 30. März 1969

auf dem Flugplatz Winterthur

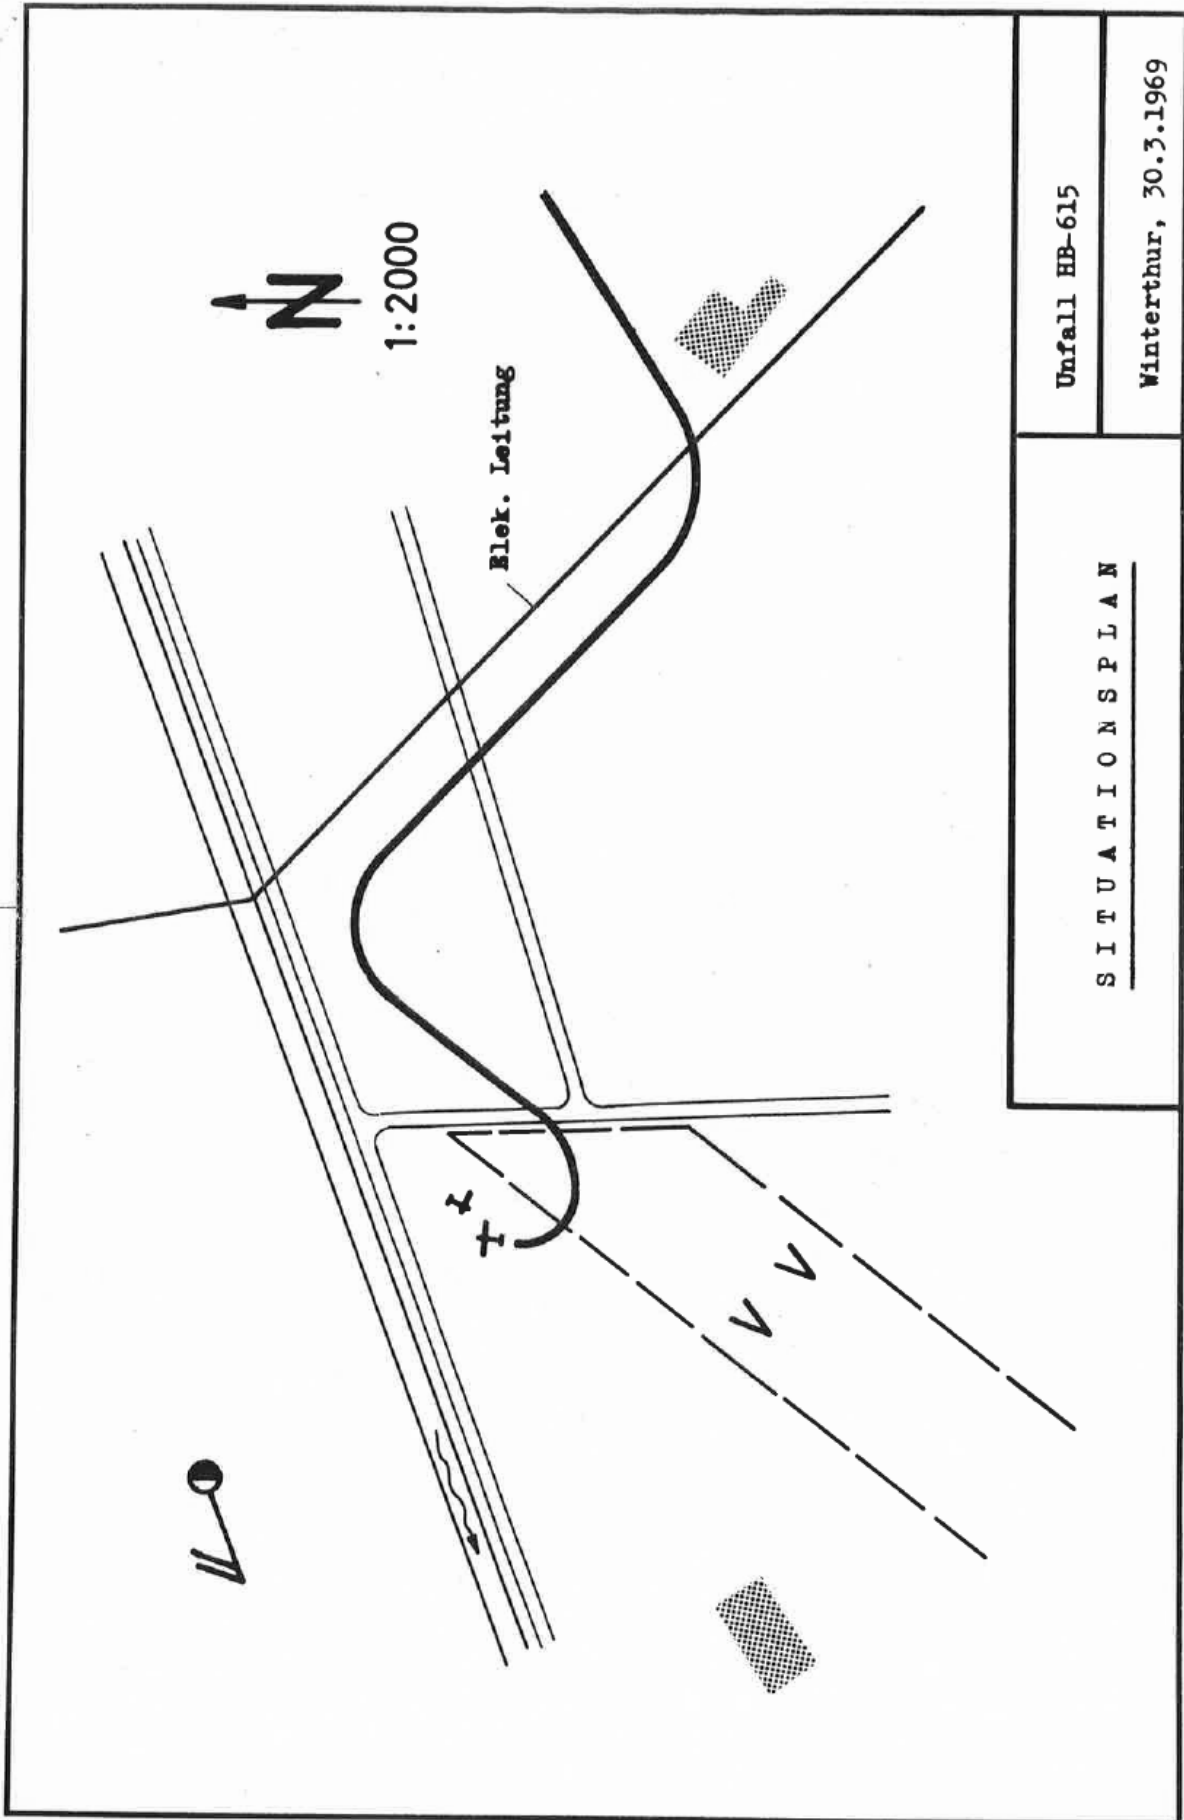
SITUATIONSPLAN

Von Bertschikon herkommend überflog der Segelflieger südöstlich der Piste in rund 70 m/G die im Anflugsektor quer zur Pistenachse und rund 120 m vor der Pistenschwelle verlaufende 9 m hohe elektrische Leitung. Unmittelbar darauf führte er eine 90° Kurve nach rechts aus, flog recht winklig zur Piste ca. 150 m geradeaus, drehte dann in einer weiteren 90° Kurve nach links zum Endanflug ein und leitete, da ihm seine Höhe noch zu hoch schien, mit 110 km/h (letzte Ablesung) am Fahrtmesser eine Rechtsglissade ein. Plötzlich senkte sich der rechte Flügel; der Pilot wollte die normale Querlage wieder herstellen, aber das Segelflugzeug reagierte auf die Steuerkorrektur nicht. Der Segelflieger realisierte nun, dass er zu langsam geworden war und drückte sofort nach, um Fahrt aufzuholen. Das Segelflugzeug brach aber nach rechts aus und bekam in starker Querlage - zuerst mit dem rechten Flügel, der beim Strebenanschluss entzweibrach, dann mit dem Rumpfbügel - in weichem Ackerland Bodenberührung. Das Segelflugzeug führte noch eine halbe Umdrehung um die Hochachse im Uhrzeigersinn aus und kam rund 40 m rechts der Pistenmittellinie und rund 100 m vor dem markierten Aufsetzpunkt zum Stillstand.
