# Schlussbericht der Eidgenössischen Flugunfall-Untersuchungskommission

des Flugzeuges DC-6 A/B HB-IBT

vom 6. Mai 1969

bei Ihiala (Biafra)

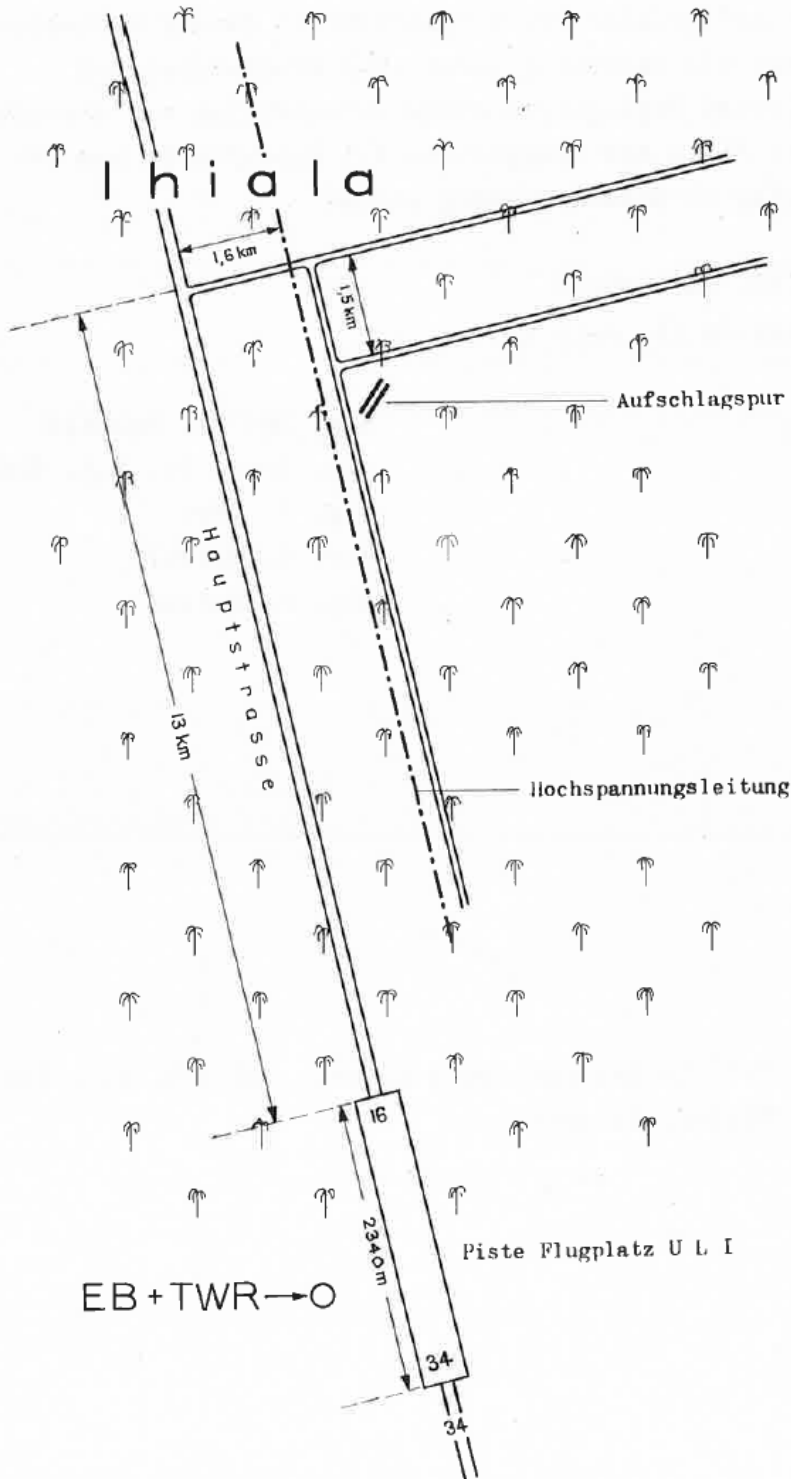
# LAGEPLAN UNFALLSTELLE FLUGPLATZ

37. Das Flugzeug HB-IBT kollidierte mit Kurs 220 Grad, bei ausgefahrenem Fahrwerk rund 10 km nördlich Pistenbeginn 16 mit den bis zu 20 m hohen Palmen. Dabei wurden vorerst Teile der Aussenflügel und das rechte Höhenleitwerk weggerissen und auf eine bewohnte Lehmhütte geschleudert. Das ausfliessende Benzin geriet sofort in Brand. Der Rumpf des Flugzeuges mit den Flügelwurzeln und den Motoren schlug 200 m nach den ersten geknickten Palmen zuerst mit dem linken Fahrwerk und dann mit den Motoren am Boden auf, wobei der Motor No. 2 einen 50 m langen, 2 m breiten und 1 m tiefen Graben aufriss. In der Folge wurden zwei weitere Motoren, die im Einzelnen nicht identifiziert werden konnten, sowie die Propeller Nr. 2, 3 und 4 und die rechte Flügelwurzel und Teile des Rumpfes auf- und weggerissen. Soweit der Rumpf noch intakt war, schlitterte dieser durch ein Maniokfeld und blieb schliesslich 400 m nach den ersten geknickten Palmen und 30 Grad nach links abgedreht

Distanz Flugplatz - Unfallstelle : 9,5 km

Elevation der Unfallstelle : 415 ft

Elevation Flugplatz : 218 ft
