# Rapport final de la Commission fédérale d'enquête sur les accidents d'aéronefs

de l'avion Cessna F 150 G HB-CSL

survenu le 17 octobre 1968

à l'aérodrome de La Côte/VD

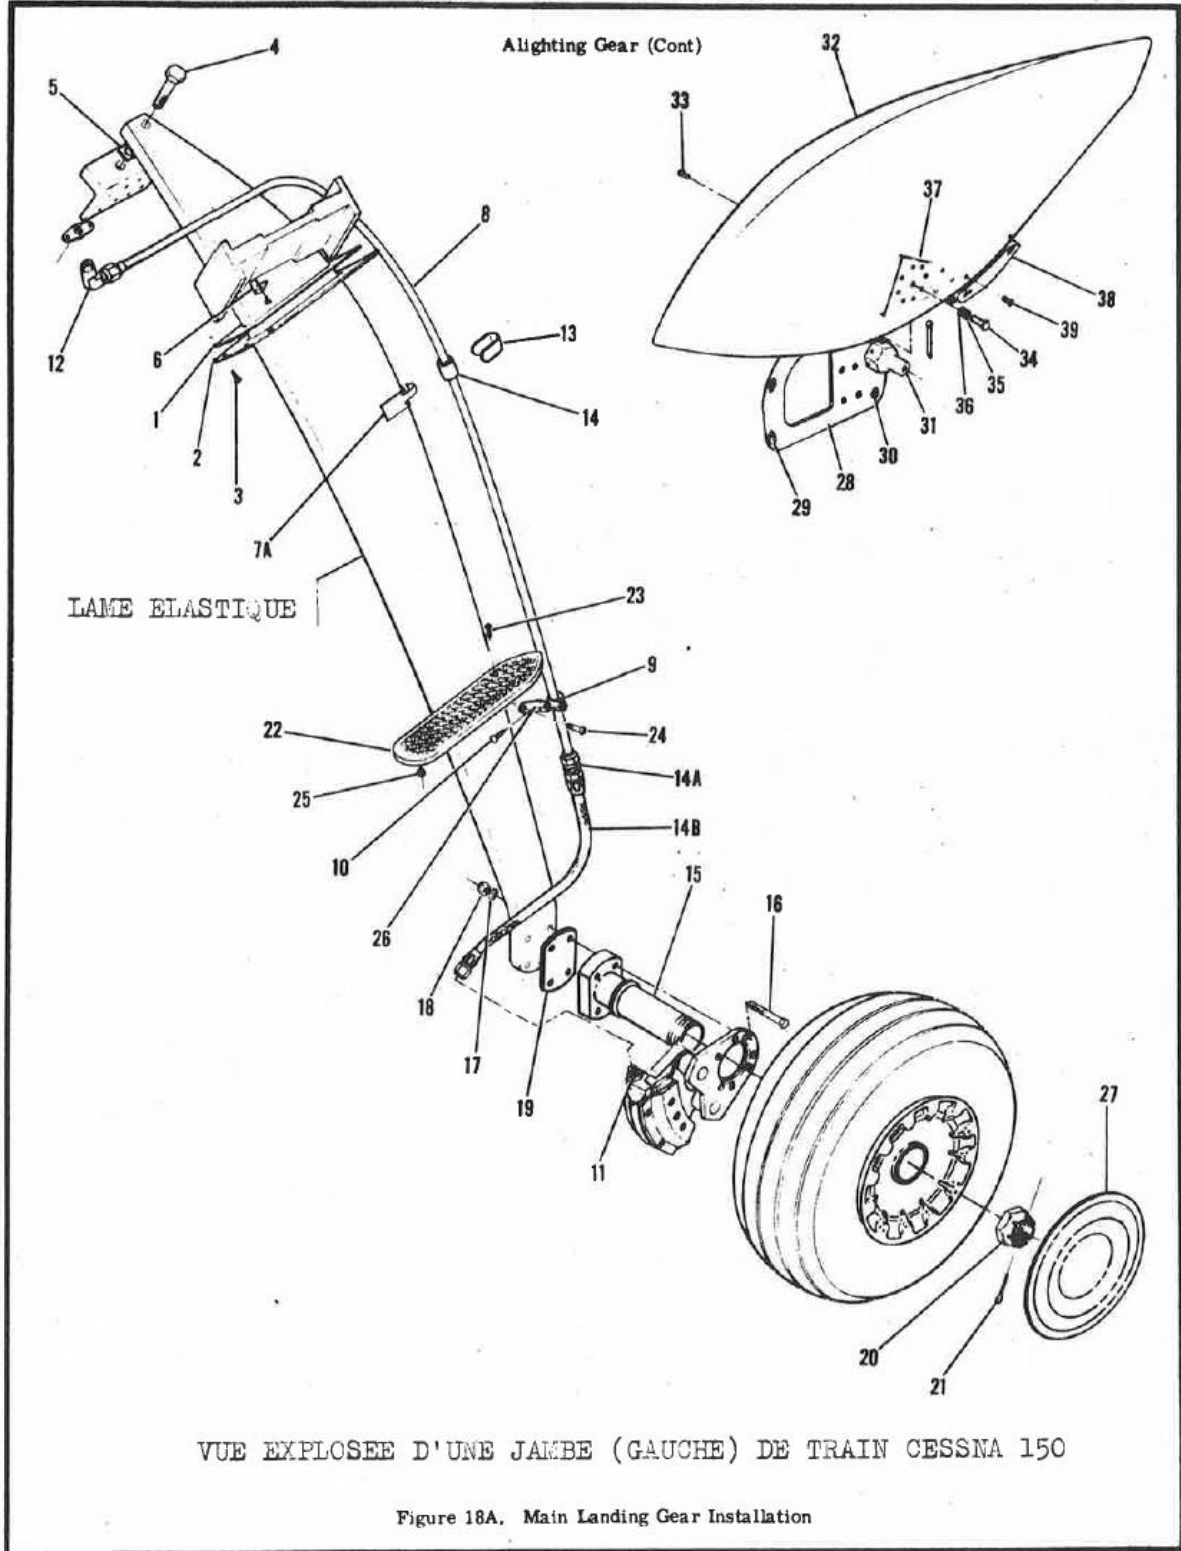
La rupture de la lame du train s'est produite à environ 5 cm de l'emplanture. A cette distance, la largeur de la pièce est de 110 mm et son épaisseur de 16,2 mm. (voir annexe)

L'examen visuel de la surface de rupture montre une cassure granuleuse par séparation sans déformation, dont le point de départ, matérialisé par deux criques de fatigue, se situe à la surface inférieure de la lame, à mi-distance de sa largeur.

La surface (laminée) de la lame comporte dans cette zone un réseau de rides relativement profondes, venues de fabrication avec la pièce et formant une mosaïque qui s'étend sur toute la largeur de la lame. La surface de la jambe adjacente (train

Lors d'un essai de pliage, l'éprouvette se rompit subitement sous un angle de flexion de 13° déjà, avec amorce de la rupture le long d'une des rides décrites précédemment.

Les différents tests et analyses auxquels ont été soumises les lames du train rompu n'ont pas révélé de défauts dans la structure du matériau. En revanche, l'expertise a montré que la ténacité de l'acier utilisé pour la fabrication de ces pièces était relativement faible. Au vu des résultats de l'expertise, on peut donc raisonnablement conclure que l'origine de la rupture doit être recherchée dans les effets conjugués de la mauvaise tenue du matériau à la résilience et de sa vulnérabilité aux criques due aux inégalités de surface relevées dans la zone d'amorce de la cassure.

L'accident est dû à une rupture à la fatigue d'une lame élastique du train principal.
