Rapport final de la Commission fédérale d'enquête sur les accidents d'aéronefs

de l'avion Piper J3C HB-ELO

survenu le 24 juillet 1969

à l'aérodrome de Wangen-Lachen/SZ

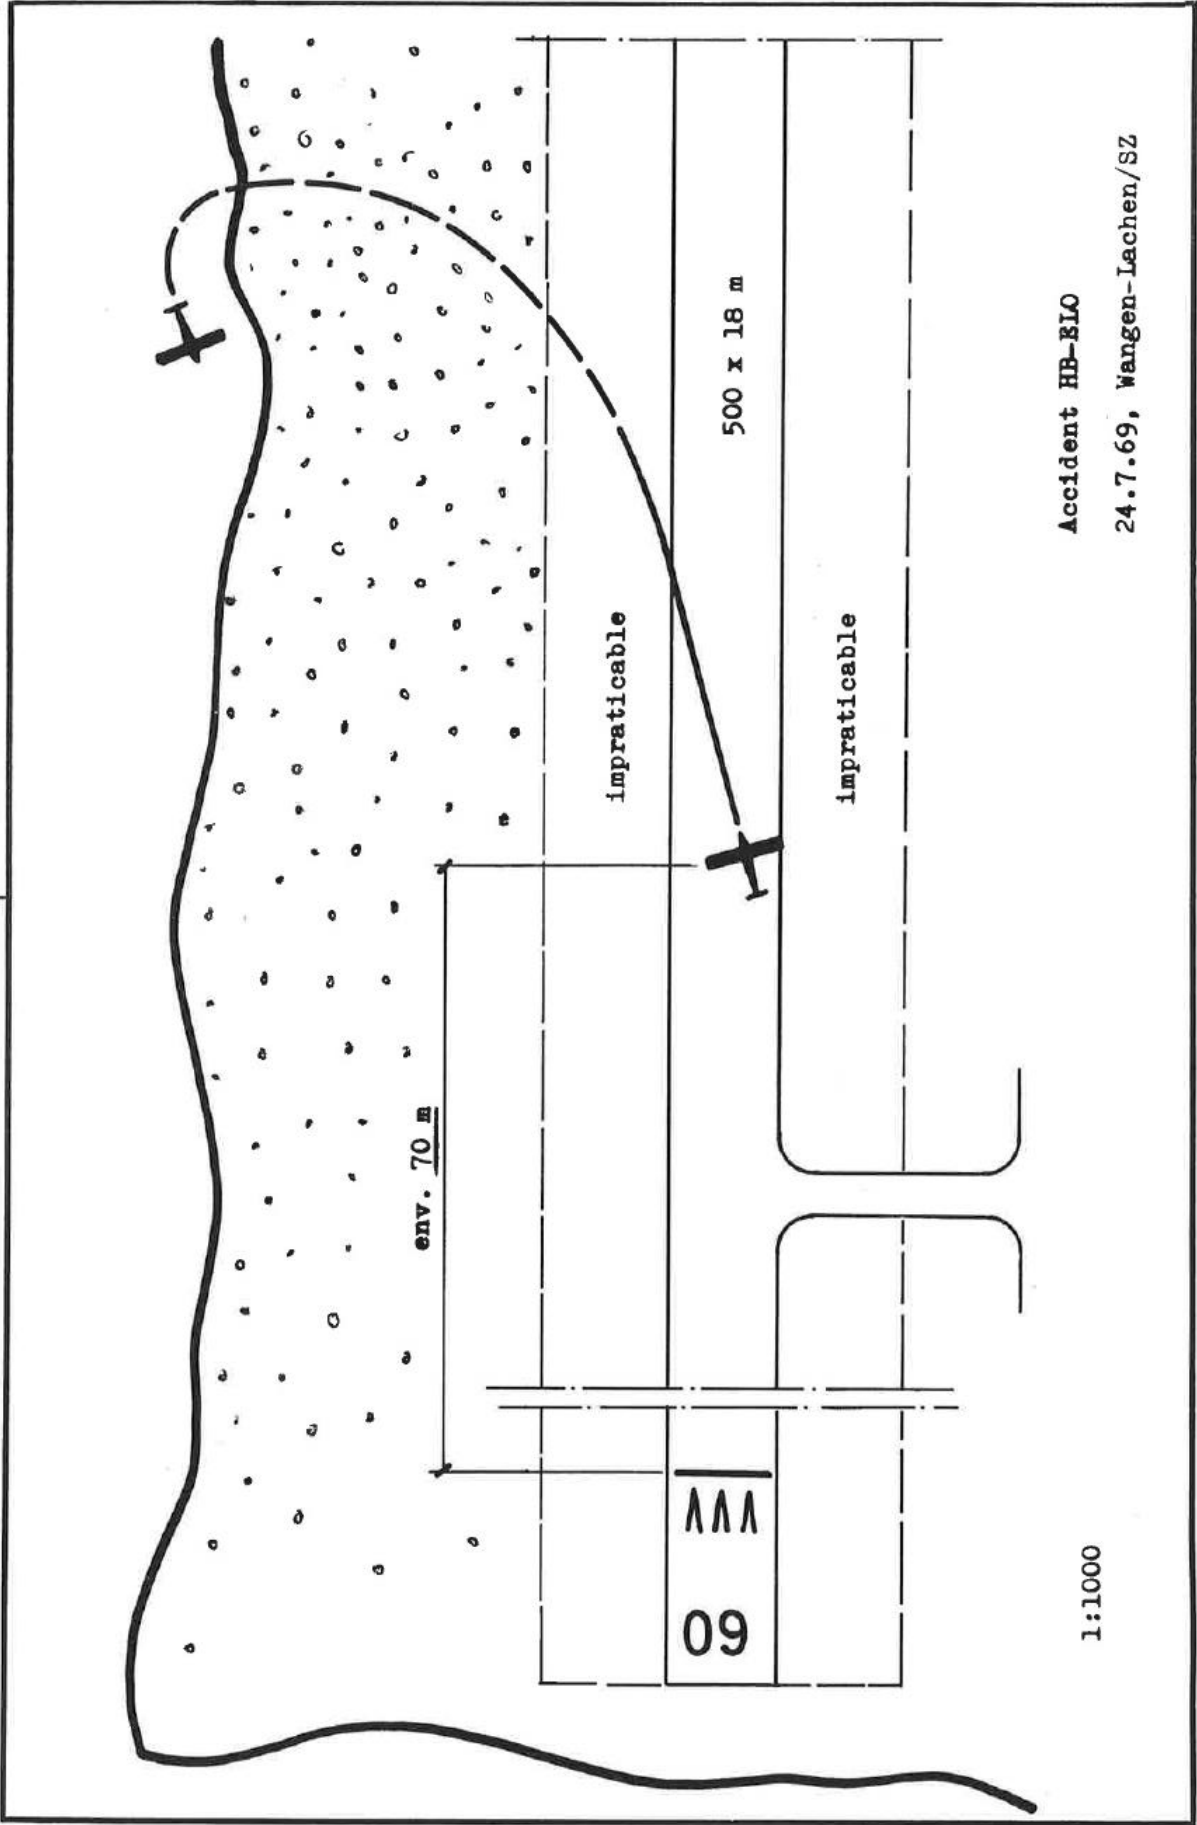
Accident HB-810
24.7.69, Wangen-Lachen/SZ

23. Terrain (voir annexe)

L'aérodrome de Wangen Lachen (exploitant : Ausserschwyzerische Fluggemeinschaft) est situé en bordure de l'eau, sur la rive gauche du lac de Zurich. Il comporte une piste en dur de 500 x 18 m orientée parallèlement à la berge (QFU 09-27) et normalement flanquée de deux bandes gazonnées d'environ 20 m de largeur chacune.

Le jour de l'accident, les bandes gazonnées, visiblement non entretenues, n'étaient plus praticables.

La distance moyenne entre l'axe de la piste et la rive est d'environ 70 m. L'espace compris entre la bande sise en bordure N de la piste et la berge est recouverte de roseaux hauts d'environ deux mètres.

Après une remise des gaz au premier tour suivi d'un atterrissage normal lors du second, le pilote se présente pour le troisième atterrissage légèrement de travers. L'avion pose sur deux roues à environ 70 m du seuil 09, sur la partie droite de la piste. Voyant l'avion traverser la piste en diagonale, l'instructeur, stationné à la hauteur du touchdown, donne à son élève, par radio, l'injonction de corriger la direction. Le jeune pilote ne parvient pas à reprendre l'axe de la piste et décide de repartir. L'avion décolle en direction des roseaux, en bordure gauche du terrain qu'il accroche avec le train puis avec l'extrémité de l'aile gauche. Freiné par la végétation, l'appareil perd de la hauteur et s'abat à quelques mètres de la rive, dans le lac, où il s'immobilise par 0,8 m de fond, sur ses roues, l'avant dirigé vers la berge.

L'état du terrain ne répondait plus aux normes de sa catégorie. Du fait de l'impraticabilité des bandes adjacentes à la piste, le pilote ne disposait plus, pour son atterrissage et la tentative de correction qui s'ensuivit, que d'une aire en dur de 18 m de largeur, espace qui, compte tenu du degré de formation de l'élève et des caractéristiques du type d'appareil utilisé (roulette de queue) - de conduite délicate sur piste en dur - n'offrait pas une marge de sécurité satisfaisante.
