# Schlussbericht der Eidgenössischen Flugunfall-Untersuchungskommission

des Segelflugzeuges Ka 8 B HB-679

vom 19. August 1968

auf dem Flugplatz Schänis

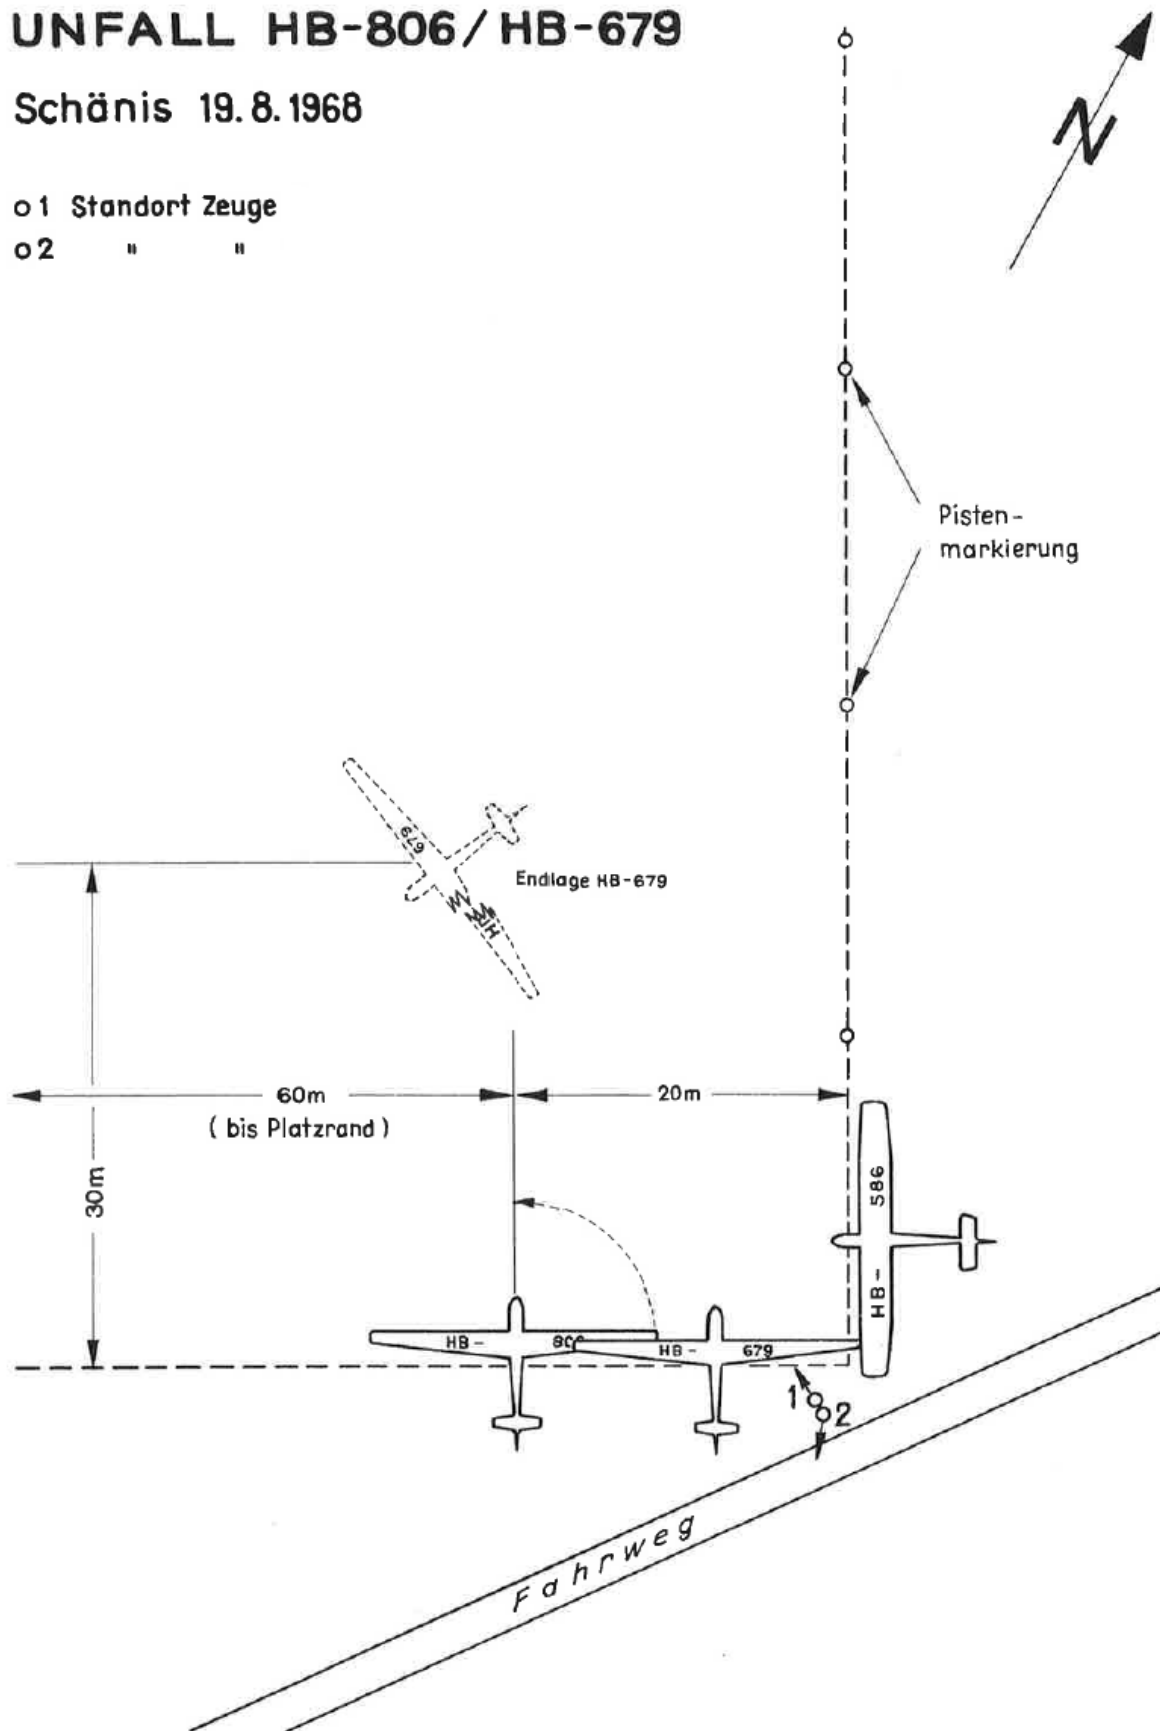
# UNFALL HB-806 / HB-679

3.2. Zu Beginn der Piste 35, eher auf der rechten Seite, wartete ein anderer Pilot im Segelflugzeug Ka 8 B HB-806 startbereit auf die Rückkehr der Schleppmaschine, Rund 20 m weiter rechts, quer zur Piste und mit der Flügeleintrittskante über dem Pistenrand, stand das Segelflugzeug Rhönlerche HB-586. Der gegen den Endanflug gerichtete Flügel ragte in die Luft. Unmittelbar davor sassen die beiden Zeugen Rücken an

3.4. Der Pilot konnte aber die Kollision nicht mehr verhindern. Das rechte Flügelende seines Segelflugzeuges touchierte den linken Flügel der am Pistenrand parkierten Rhönlerche. Der linke Flügel der Ka 8 B (HB-679) rammte den rechten Flügel der startbereiten Ka 8 B (HB-806). Dieses Segelflugzeug wurde 90° um die Hochachse gedreht, während der Pilot der HB-679 mit seinem Segelflugzeug vorerst rund 30 m weiter ausschwebte, dann aber mit ca. 30° Längsneigung am Boden aufschlug, sich ca. 130° um die Hochachse drehte und mit abgetrenntem linken Flügel zum Stillstand kam.

o 1 Standort Zeuge

o 2 " " "
