# Schlussbericht der Eidgenössischen Flugunfall-Untersuchungskommission

des Segelflugzeuges ASK 13, D-6048

vom 23. Juli 1969

am Muottas Muragl (Samedan)

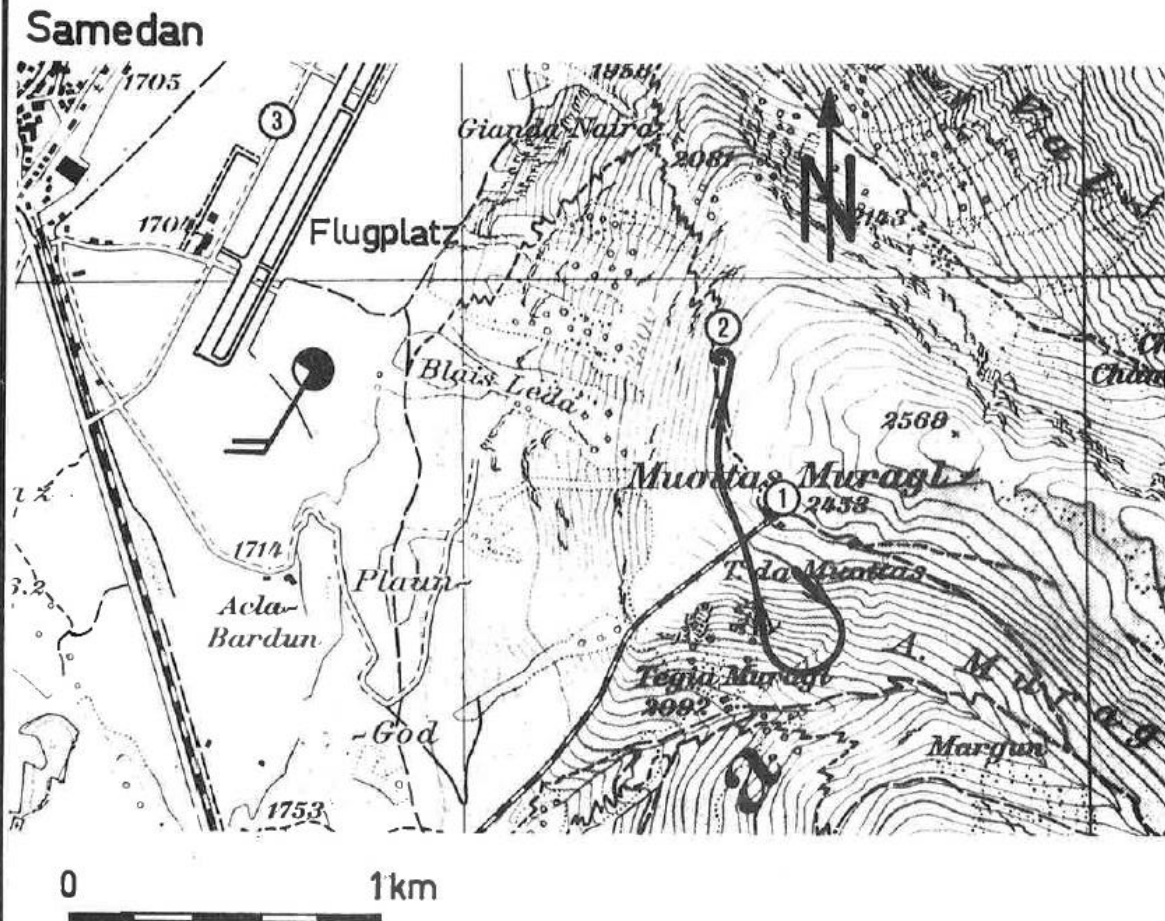
## Situationsplan

34. Ein Zeuge (siehe Beilage Zeuge A), der sich im 1. Stock des Hotels Muottas-Kulm aufhielt, sah wie das Segelflugzeug südlich des Hotels kurvte und anschliessend in Richtung Norden am Hotel vorbeiflog. 400 m vom Hotel entfernt ging das Segelflugzeug leicht auf die Nase, um anschliessend in einer steilen Linksspirale um 180° nach unten hinter einer Kante zu verschwinden. Den Aufschlag selbst konnte der Zeuge nicht beobachten. Während er das Segelflugzeug beobachtete, sah er kein anderes Flugzeug in der Nähe.

35. Ein anderer Zeuge (siehe Beilage Zeuge B) befand sich zur Unfallzeit etwa 500 m nördlich des Hotels Muottas-Kulm, etwas oberhalb des dortigen Spazierweges. Der Zeuge sah das Flugzeug dem Hang entlang von Süden her gegen sich zufliegen. Er schätzte die Flughöhe etwa 25 m bis 30 m über Grund. Nahe seines Standortes sah er, wie das Flugzeug vom Berg wegdrehte. Den weiteren Verlauf schilderte er wie folgt:

36. Ein weiterer Zeuge (siehe Beilage Zeuge C) beobachtete den Absturz von der Flughafenstrasse aus, die vom Campingplatz zu den Flugzeughallen führt. Er sah, wie das Flugzeug in einer Spirale abstürzte und nach einer  $\frac{3}{4}$ -Drehung gegen den Hang prallte. An den Drehsinn kann sich der Zeuge nicht mehr erinnern. Er machte diese Beobachtung um 1440 Uhr.
