# Rapport final de la Commission fédérale d'enquête sur les accidents d'aéronefs

du planeur Ka 7 HB-768

survenu le 12 octobre 1968 vers 1803 h

à l'aérodrome des Eplatures (La Chaux-de-Fonds)

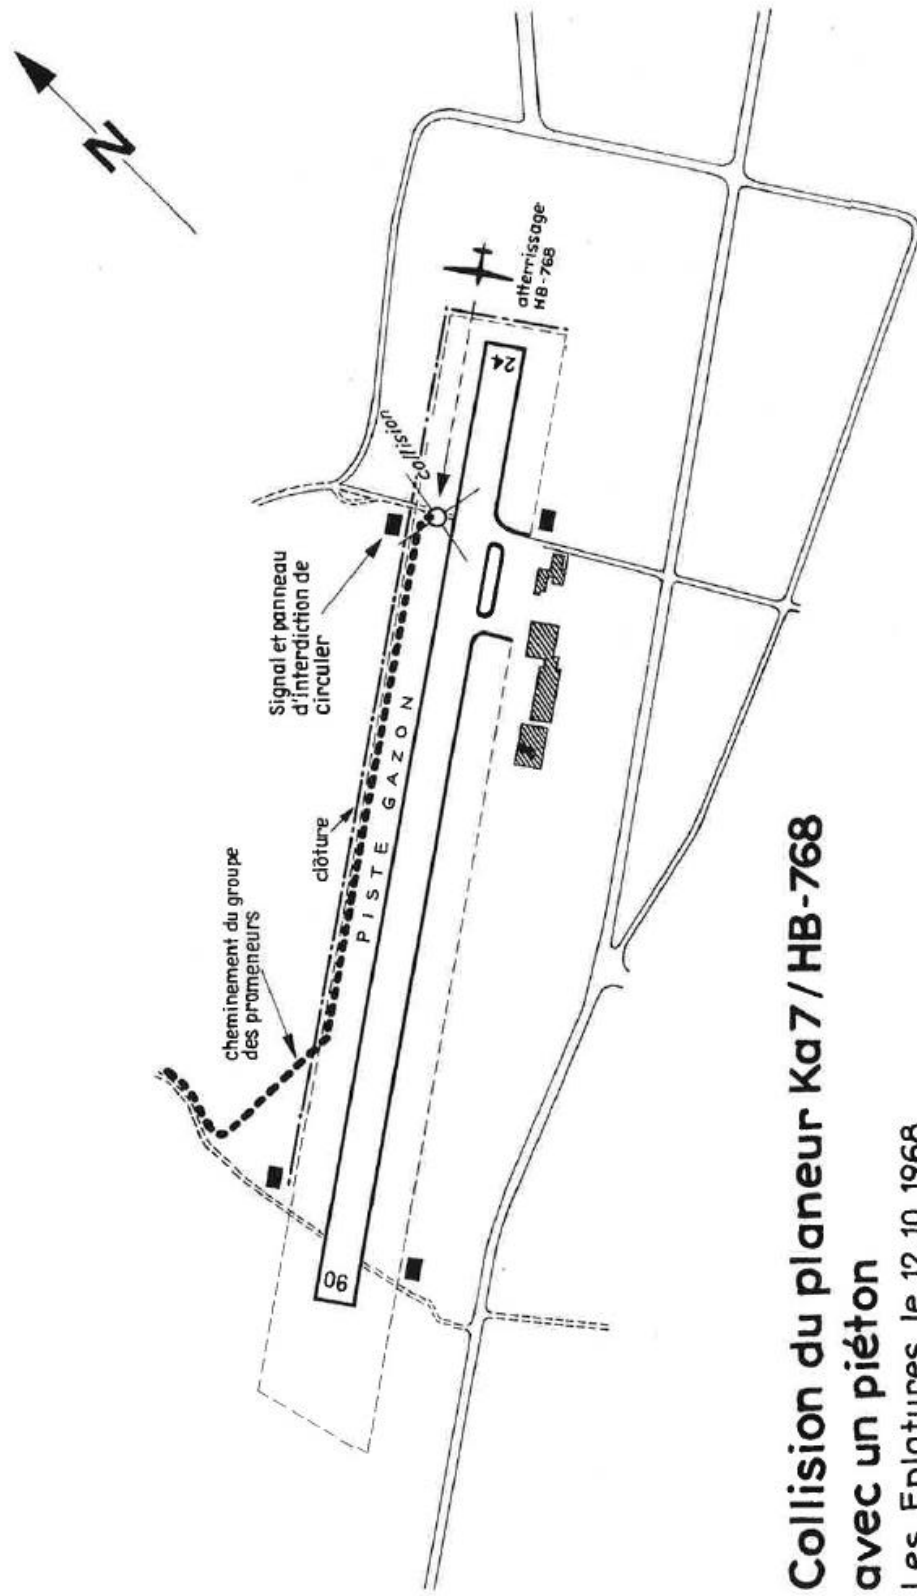
**Collision du planeur Ka 7 / HB-768  
avec un piéton**  
Les Eplatures, le 12.10.1968

L'accident s'est produit sur un chemin qui traverse perpendiculairement la piste 24 en direction de l'aérogare.

Après avoir passé la barrière le groupe poursuivit sa marche en longeant la clôture à l'intérieur de l'aérodrome jusqu'à la hauteur du chemin qui traverse perpendiculairement la piste en gazon à proximité du seuil 24. Empruntant ce cheminement, en marchant en partie sur le chemin en partie en bordure de celui-ci, le groupe s'engagea davantage sur l'aérodrome. La victime marchait en tête, suivi de son épouse.
