Rapport final de la Commission fédérale d'enquête sur les accidents d'aéronefs

de l'avion DC-9 HB-IFR

survenu le 5 juin 1969

à l'aéroport de Genève

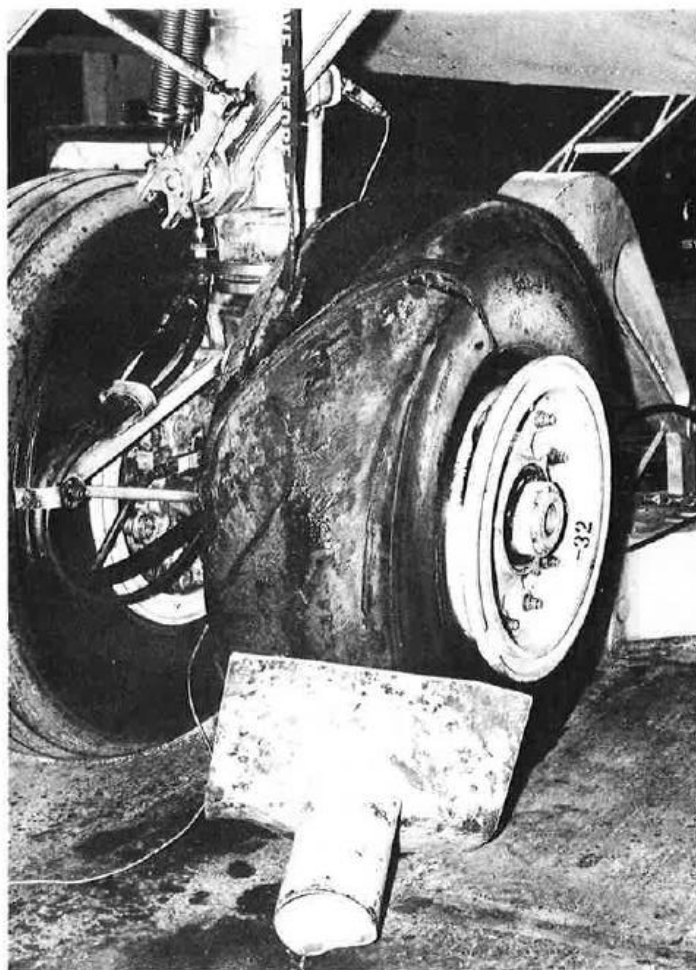
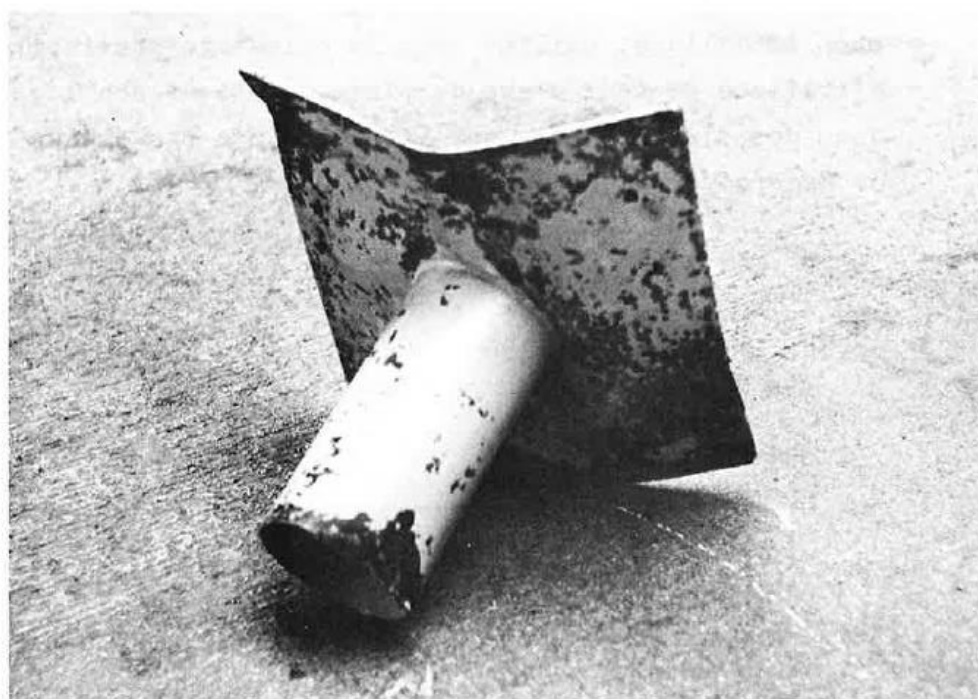
33. Un premier contrôle de la piste révèle que l'appareil est entré en collision avec un des bouchons métalliques utilisés pour le colmatage provisoire des orifices de feu d'axes de piste, sorti de son trou.

43. Au sol : un bouchon métallique d'orifice de feu d'axe de piste endommagé.

52. L'inspection de l'aire d'atterrissage aussitôt après l'incident a montré que l'avant-dernier forage entrepris la veille était privé de son bouchon provisoire (cote de référence : lampe de piste no 63, à 960 m au début de piste 23).

Le bouchon a été retrouvé sur la piste en avant de ce point. L'emplacement exact n'a pas été relevé. A l'arrivée de l'enquêteur, la pièce était déposée dans le hangar de la compagnie SWISSAIR.

64. En revanche, le trou dégarni ayant été localisé à 960 m du début de la piste, l'hypothèse que le bouchon ait pu être extirpé de son logement par le souffle des réacteurs d'un avion gros porteur en phase de décollage, peut être retenue. Bien que, dans le cas particulier, l'expérience n'ait pas été tentée, on doit reconnaître que le jet rasant d'un ou de deux réacteurs développant leur poussée maximum est suffisamment puissant pour fournir l'énergie nécessaire à l'aspiration ou à l'éjection d'un objet de cette forme et de cette dimension.

La collision est due à la présence sur la piste d'un bouchon métallique, utilisé pour le colmatage provisoire d'orifices de feux d'axe de piste, sorti de son logement dans des circonstances que l'enquête n'a pas été en mesure de déterminer avec certitude.

Bouchon métallique retrouvé sur la piste 23

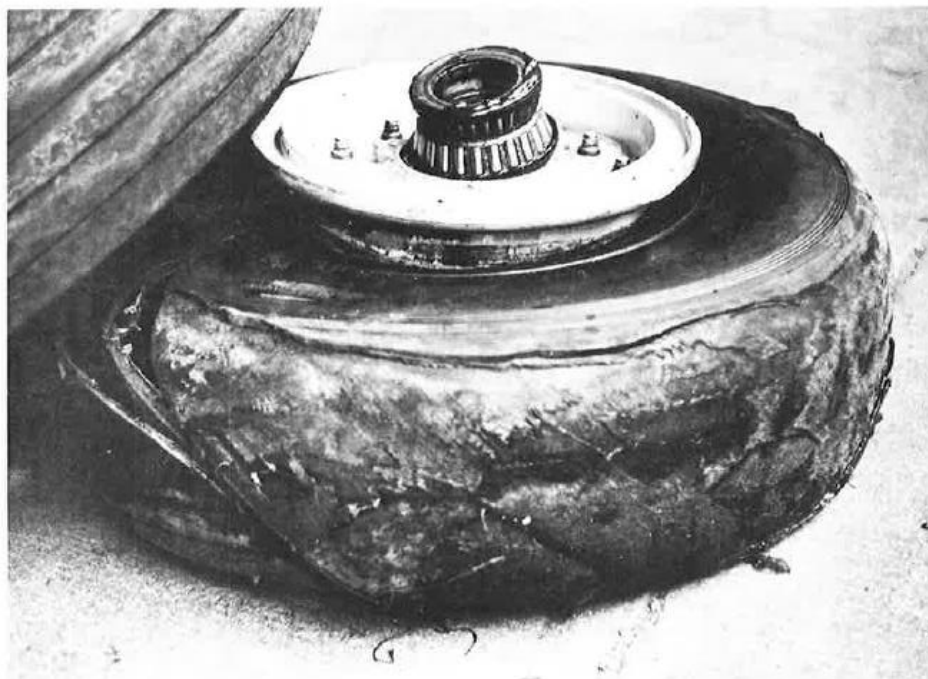
42. L'avion a subi les dommages suivants : à l'atterrisseur droit, système hydraulique droit arraché, jante no 3 cassée et pneu détruit ; au fuselage, porte de soute à bagages et cadre de renforcement de l'ouverture localement arrachés par ricochet du bouchon sur le fuselage.

Domages occasionnés par le bouchon métallique

En haut, la roue no. 3 (jante cassée, bande de roulement du pneu arrachée et carcasse sectionnée).

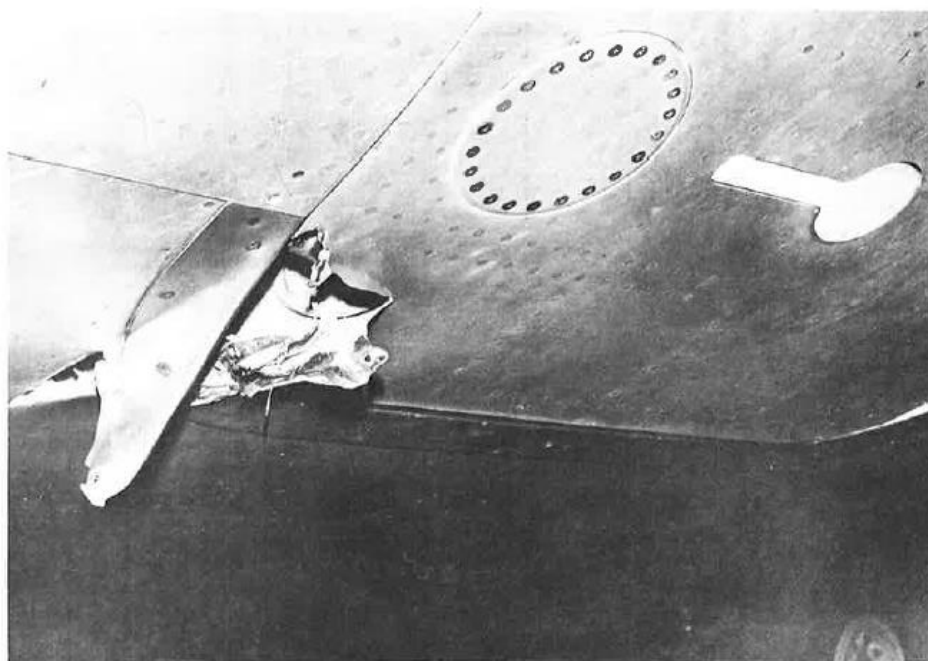
En bas, porte de soute à bagages (porte et cadre de porte endommagés).
