# Rapport final de la Commission fédérale d'enquête sur les accidents d'aéronefs

du planeur SHK1 HB-875

survenu le 5 juillet 1969

près de Corban/BE

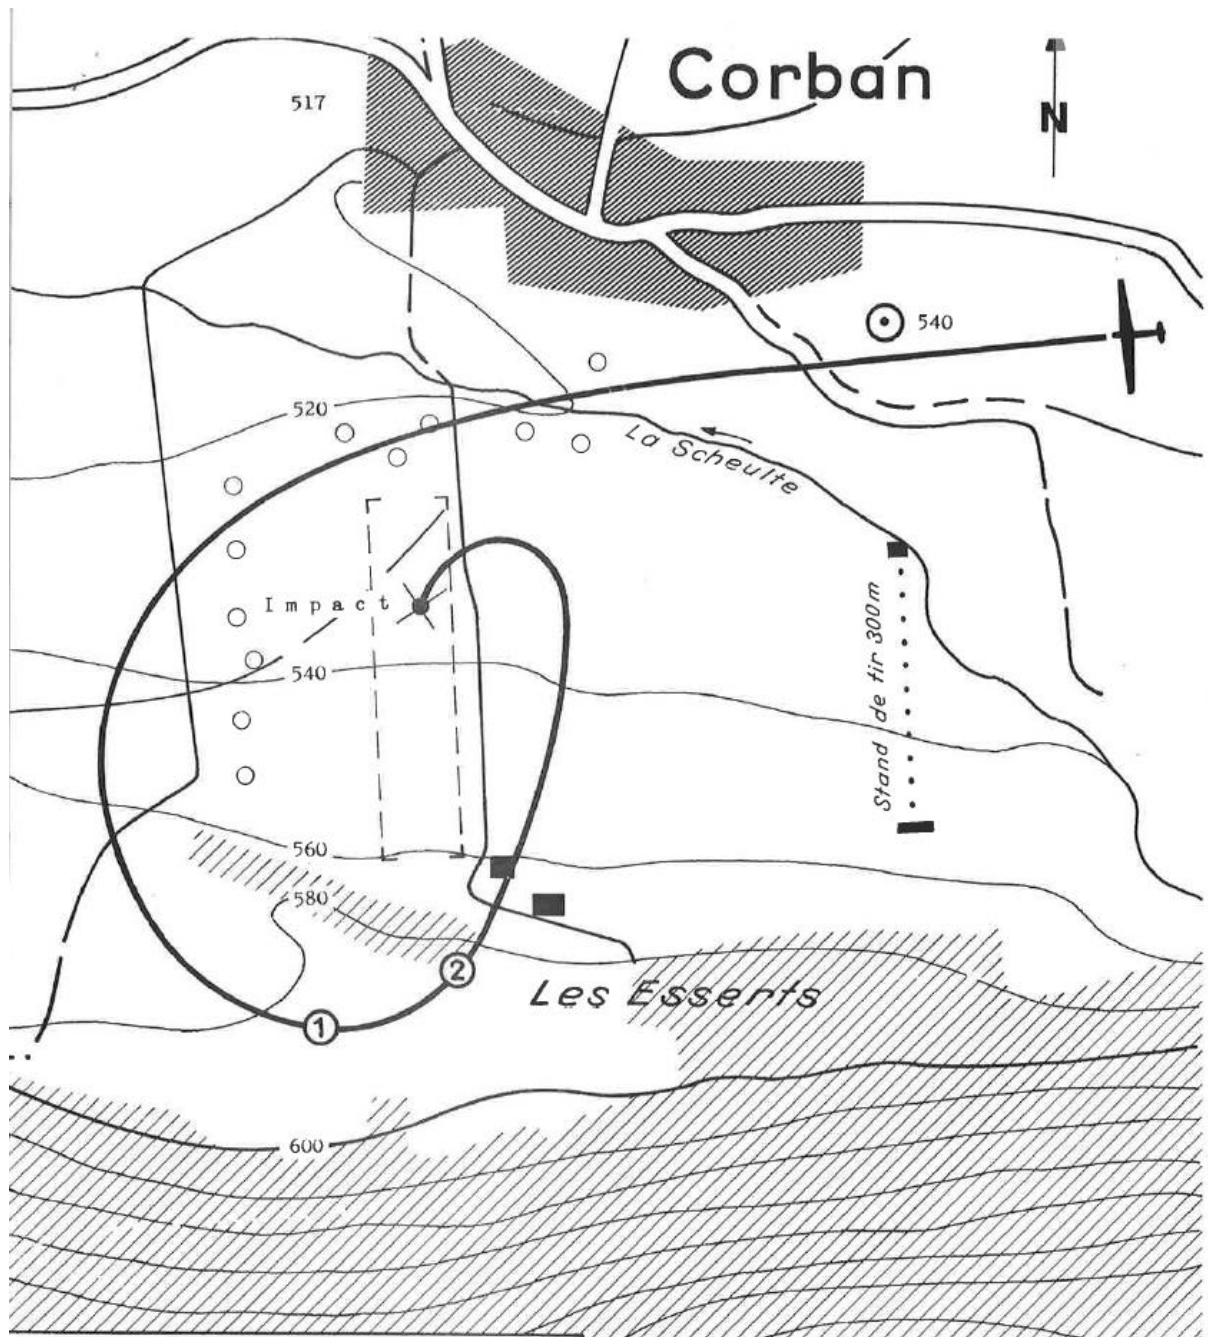
### ACCIDENT HB-875

Entamant l'approche initiale au-dessus du point 768, 1 km au sud de l'emplacement choisi pour l'atterrissage (voir carte annexée), le pilote étend son circuit jusqu'au-dessus des pentes à l'est de Mervelier, à l'extrémité du vallon, dans l'espoir de trouver encore de l'ascendance, puis revient en direction de Corban.

Survolant ensuite le champ retenu pour l'atterrissage, le pilote vire à main gauche en vent arrière en direction de la pente pour une approche finale perpendiculaire à l'axe du vallon. Au cours du dernier virage, le pilote constate que la zone d'atterrissage accuse une déclivité importante et que la direction d'atterrissage choisie va le contraindre à se poser à la descente. La proximité de la pente le mettant dans l'obligation de se présenter haut et court, le pilote sort les aérofrenes et le parachute de freinage. A la sortie du virage, le pilote se rend compte que sa présentation est mauvaise et que manifestement il n'arrivera pas à stopper son planeur dans le périmètre du champ. Jugeant sa hauteur et sa vitesse suffisantes pour effectuer encore une demi-volte, il rentre les aérofrenes, mais renonce momentanément à larguer le parachute de freinage, estimant son efficacité peu importante et décide de se porter dans la direction opposée pour une

- ① sortie des volets et déploiement du parachute de freinage
- ② interruption de la manœuvre d'atterrissage et rétraction des volets
