# Schlussbericht der Eidgenössischen Flugunfall-Untersuchungskommission

des Flugzeuges Zlin 326 HB-URY

vom 19. März 1969

beim Flugfeld Wangen-Lachen

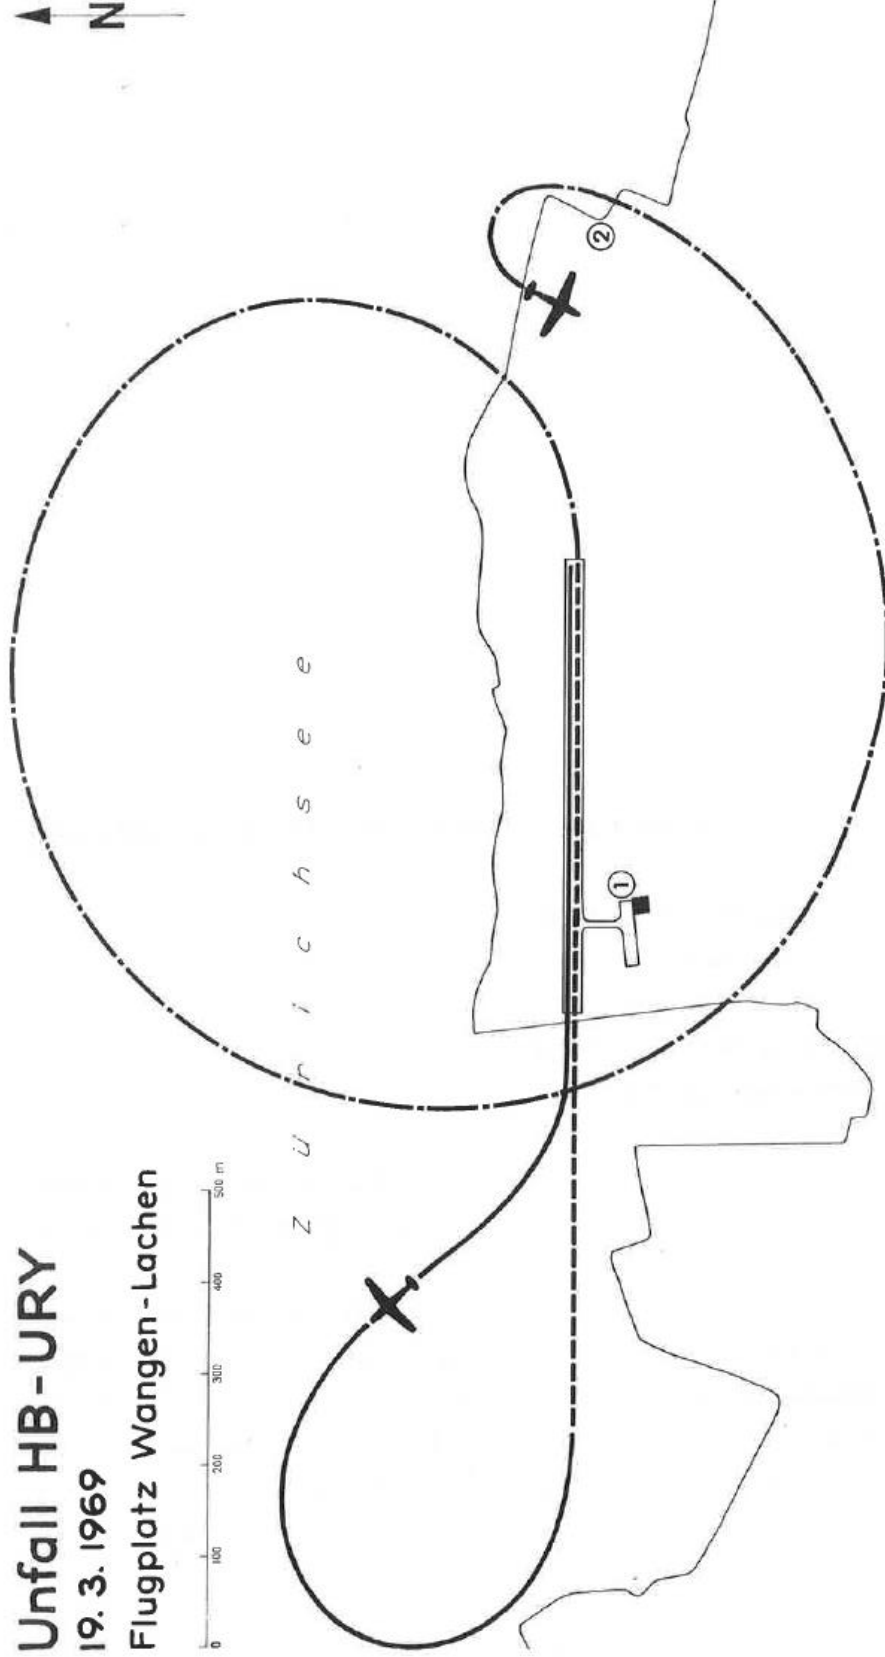
# Unfall HB-URY

1530 Uhr startete die HB-URY mit dem Letzteren auf dem vorderen und dem Fluglehrer auf dem hinteren Sitz auf Piste 26. Nach dem Start kam das Flugzeug nach Angaben eines Zeugen (s. Beilage, Standort 1) im Rückenflug über die Piste; nach seiner Schätzung in weniger als 300 m/G. Das Akroprogramm dauerte 5-7 Minuten. Der Zeuge schätzte die Flughöhe vor der letzten Figur auf 300 m/G. Während der Rolle setzte der Motor leicht aus, kam dann aber sofort wieder auf Touren und lief bis zum Aufschlag. Das Flugzeug stach nach Angaben des Zeugen mit rund 45° Längsneigung gegen den Boden.

34. Ein weiterer Zeuge (s. Beilage, Standort 1) bestätigt diese Angaben. Beide Zeugen, die ohne Flugerfahrung sind, bezeichnen die zuletzt geflogene Figur nach entsprechender Instruktion als eine "gerissene" Rolle und halten fest, dass das Flugzeug beim Hinunterstechen auf den Platz eine Drehbewegung ausführte. Ein junger Modellbauer (s. Beilage, Standort 1) schätzte die Höhe, in welcher die HB-URY ihre Figuren ausführte, auf 200 m/G. Speziell seien gesteuerte und geschletzte Rollen geflogen worden. Nach Wahrnehmungen des Zeugen war die letzte Figur eine geschletzte Rolle. ... "Nach der geschletzten Rolle bewegte sich das Flugzeug auffällig um die Längsachse, Nase oben. Nachher sackte das Flugzeug ab und schlug ziemlich flach, d.h. ca. 20° (Winkelmasse) auf dem Boden auf, ..." In der Rolle vor dem Absturz stotterte der Motor nur ganz kurz, um sofort wieder auf normale Leistung zu kommen. Ein am Seeufer stehender Fischer (s. Beilage, Standort 2) sah das Flugzeug im Rückenflug, nach seiner Meinung unter 200 m/G, vom Flugplatz Richtung Oberer Zürichsee fliegen. Über dem See in Richtung Bachtel habe das Flugzeug wieder eine normale Fluglage eingenommen, sei leicht angestiegen und habe sich dann um die Längsachse drehend gegen das Ufer gesenkt. Der Zeuge gibt an, dass der Aufschlag zuerst mit dem rechten Flügel und anschliessend mit dem Motor in einem flachen Winkel erfolgte.
