# Schlussbericht der Eidgenössischen Flugunfall-Untersuchungskommission

des Flugzeuges Cessna 150 HB-CSD

vom 24. Mai 1969

auf dem Flugplatz Wangen-Lachen

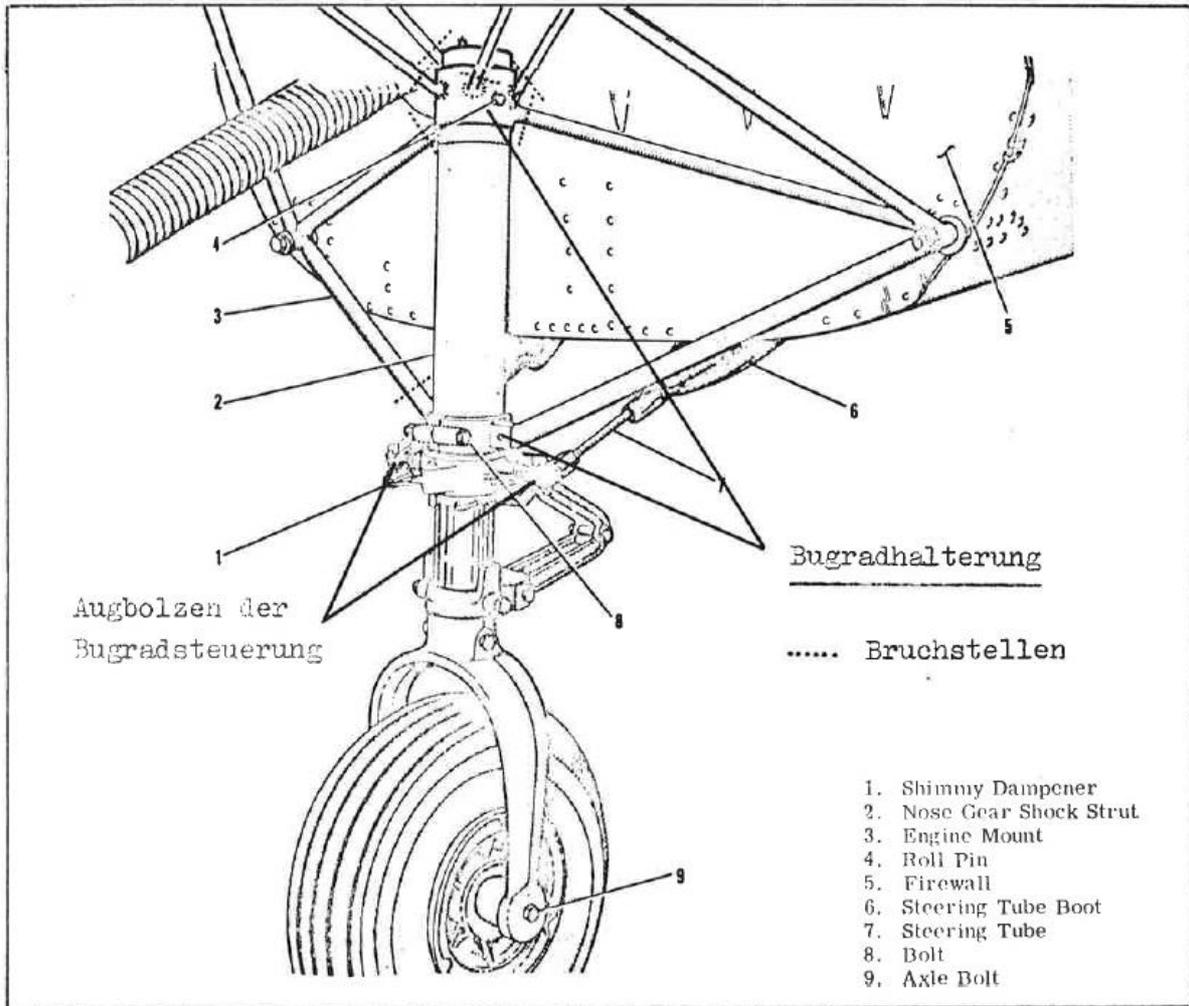
BUGRADEINBAU CESSNA P 150

51. Die Bruchstellen der Bugradhalterung, eine Rohrkonstruktion, zeigen die typischen Zeichen eines Bruches infolge Überbelastung der Zugfestigkeit.

63. Der Flugschüler machte eine Steuerkorrektur nach dem Aufsetzen nach rechts, als das Flugzeug gegen den linken Pistenrand ausrollte. Ein Bruch im Steuergestänge in dieser Phase wäre ohne Bedeutung gewesen, da das Flugzeug auch dann noch steuerbar gewesen wäre, wie die Versuche zeigten. Die Bodenunebenheit dürfte aber zusammen mit der Steuerbewegung und dem leicht erhöhten Pistenrand die Überbelastung der Bugradaufhängung bewirkt haben. Es kam in der Folge zum Belastungsbruch der Rohrkonstruktion.
