Schlussbericht der Eidgenössischen Flugunfall-Untersuchungskommission

des Segelflugzeuges Rhönlerche II HB-708

vom 24. Mai 1969

auf dem Flugplatz Winterthur

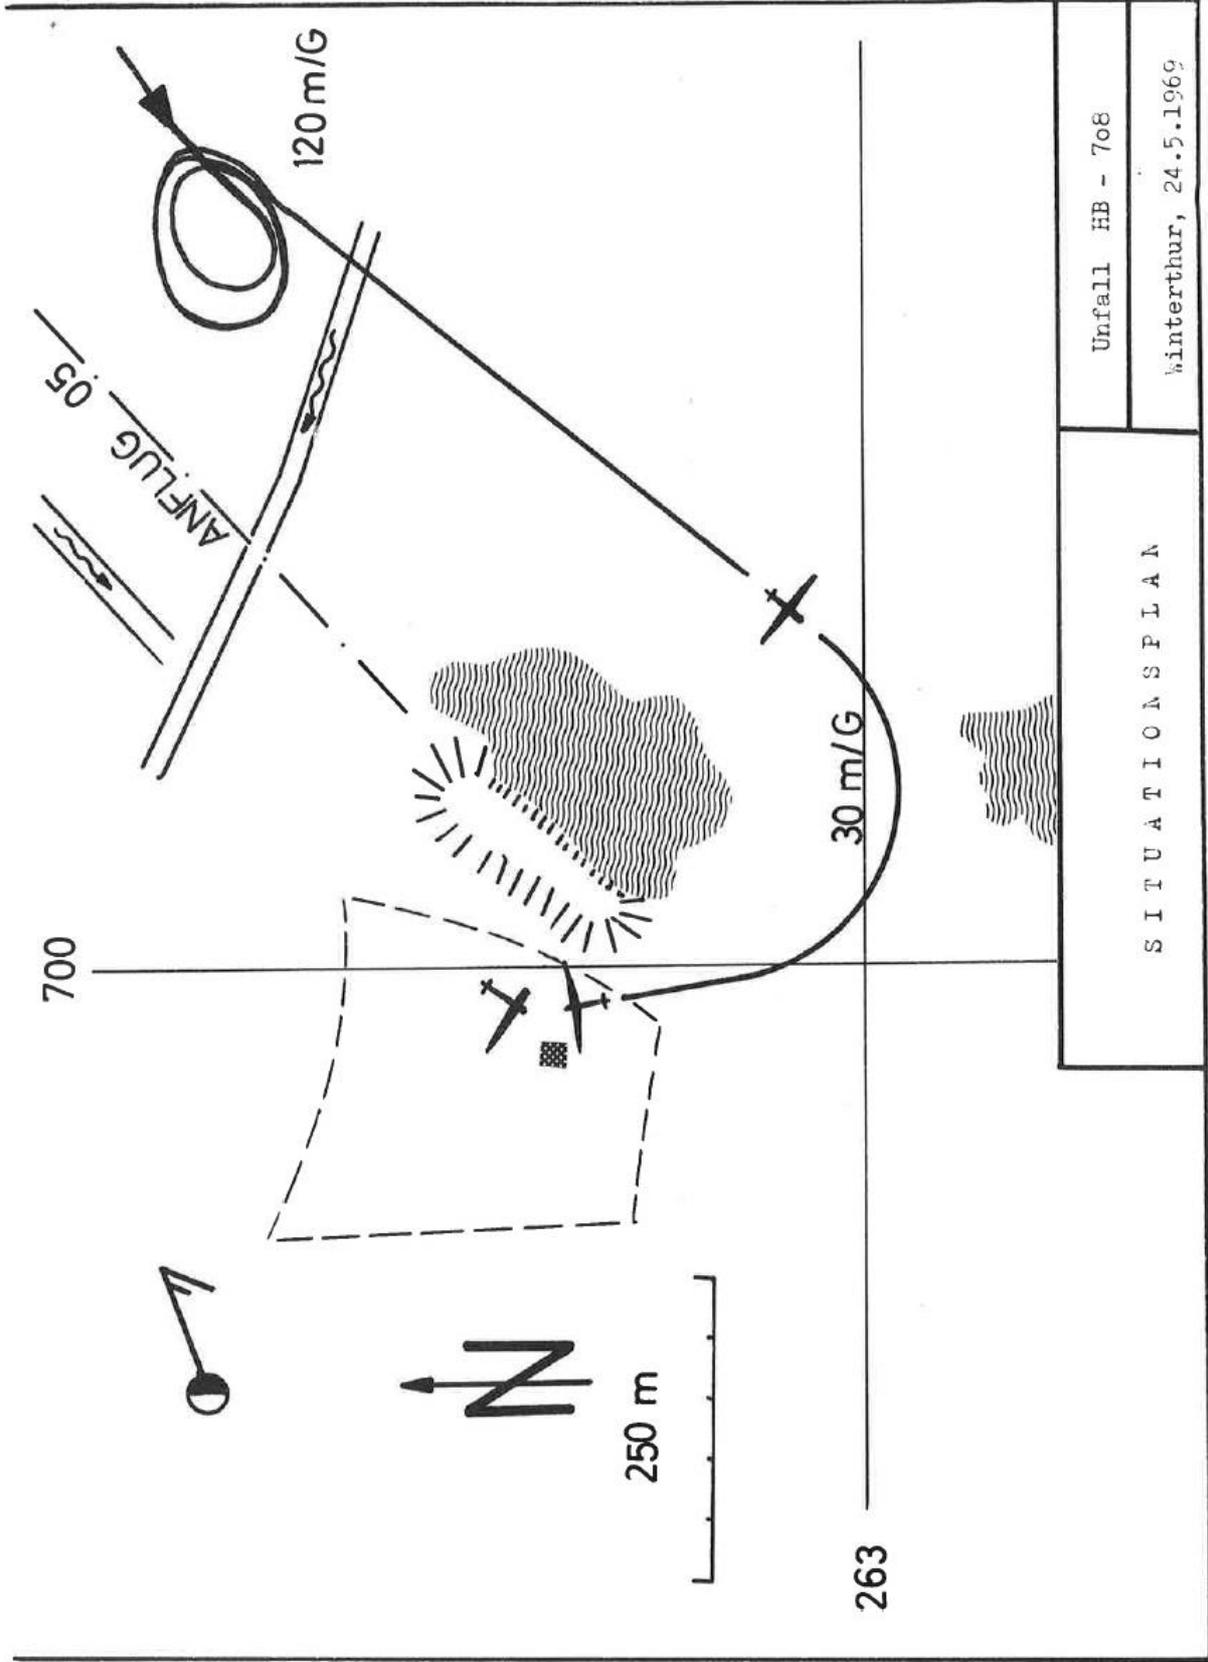
S I T U A T I O N S P L A N

Das Abkreisen erfolgte seitlich der Platzachse bis auf ungefähr 120 m/Grund. Im weiteren Verlauf der durch den Schüler geflogenen Volte drehte dieser in einer 90° Kurve nach rechts in den Queranflug. Da nun in einer Höhe von 30 m/Grund und dem herrschenden Gegenwind von schätzungsweise 30 km/h der Platz nicht mehr mit Sicherheit erreicht werden konnte, entschloss sich der Segelfluglehrer zu einer Aussenlandung auf der unter ihm liegenden Wiese. Nach einer starken Rechtsglissade setzte er das Segelflugzeug normal am Boden auf und nach 2-3 Metern gleiten kollidierte der linke Flügel mit einem ungefähr 15 m vom rechten Wiesenrand abgestellten Heuwender.

53. Der Unfallhergang lässt darauf schliessen, dass sowohl der Flugschüler wie auch der Fluglehrer von der Entfernung von 400 m zum Flugfeld und der geringen Höhe von 30 m über Grund überrascht wurden. Bei dem herrschenden Gegenwind von ungefähr 30 km/h und dem Kieshaufen von 4 m Höhe in der Landeachse, welcher überflogen werden musste, schien ein sicheres Erreichen des Landefeldes zweifelhaft.

Es ist denkbar, dass das Flugzeug während der Rechtsglissade durch den Wind nach links abgetrieben und wegen der Schrägstellung des Segelflugzeuges in der Beobachtung des Landefeldes vom hinteren Sitz aus beeinträchtigt wurde. Nach dem Aufrichten in Normalfluglage knapp vor dem Aufsetzen, konnte der Pilot die Kollision nicht mehr verhindern.
