Rapport final de la Commission fédérale d'enquête sur les accidents d'aéronefs

de l'hélicoptère Agusta Bell 47 G-3B-1 HB-XBW

survenu le 27 juin 1968

R A P P O R T D ' E N Q U E T E

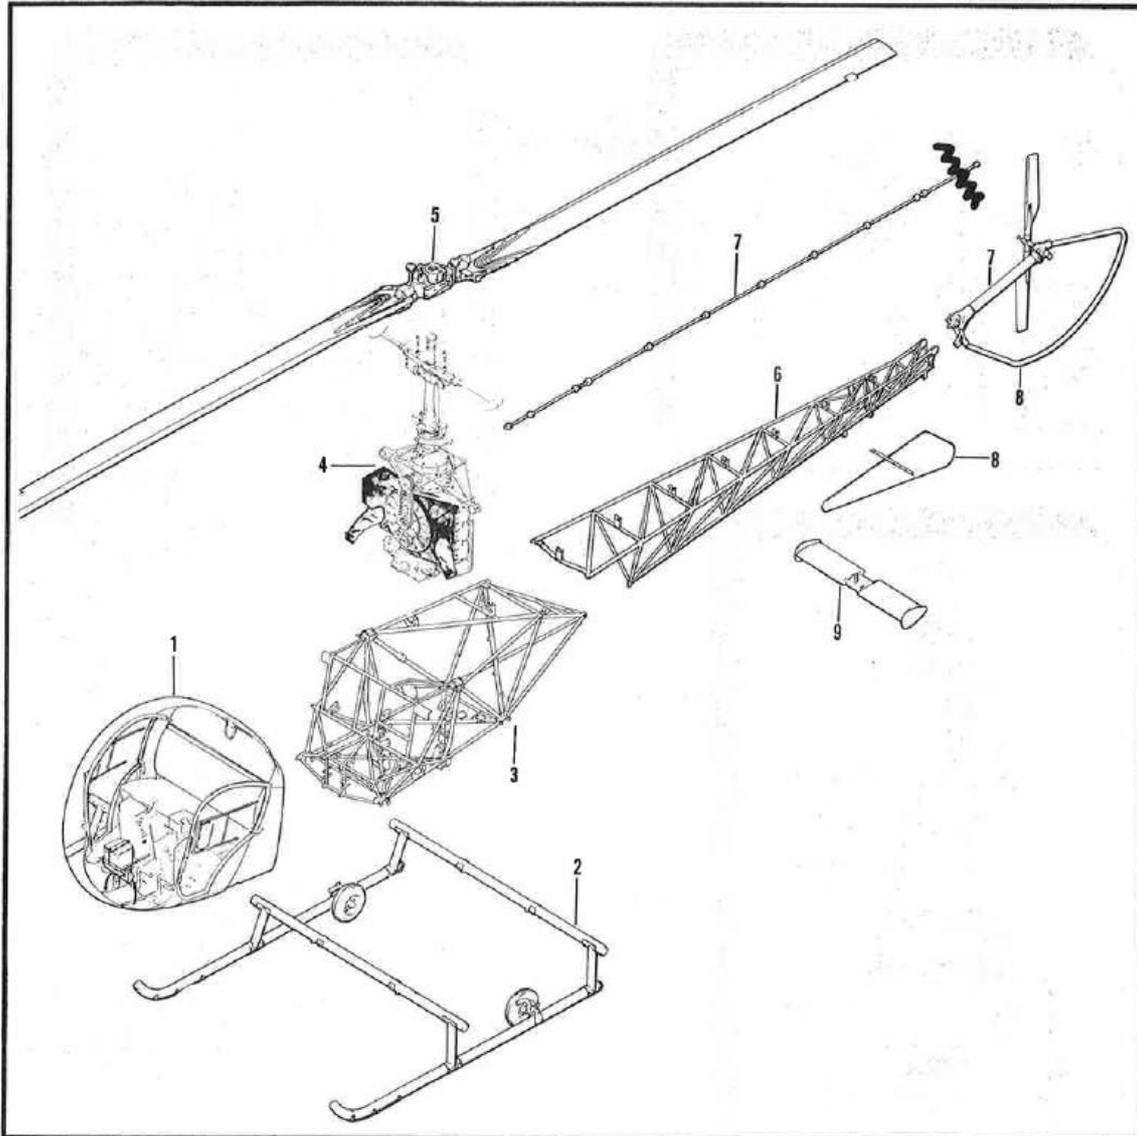
Figure 3. Exploded View of Model 47G-3B and 47G-3B-1 Helicopters

52. L'arbre de transmission de l'hélice anticouple mesure env. 5,6 m. Il est soutenu par 8 paliers et se compose de 3 sections tubulaires, colmatées à chaque extrémité par des bouchons de liège (voir annexe 1).

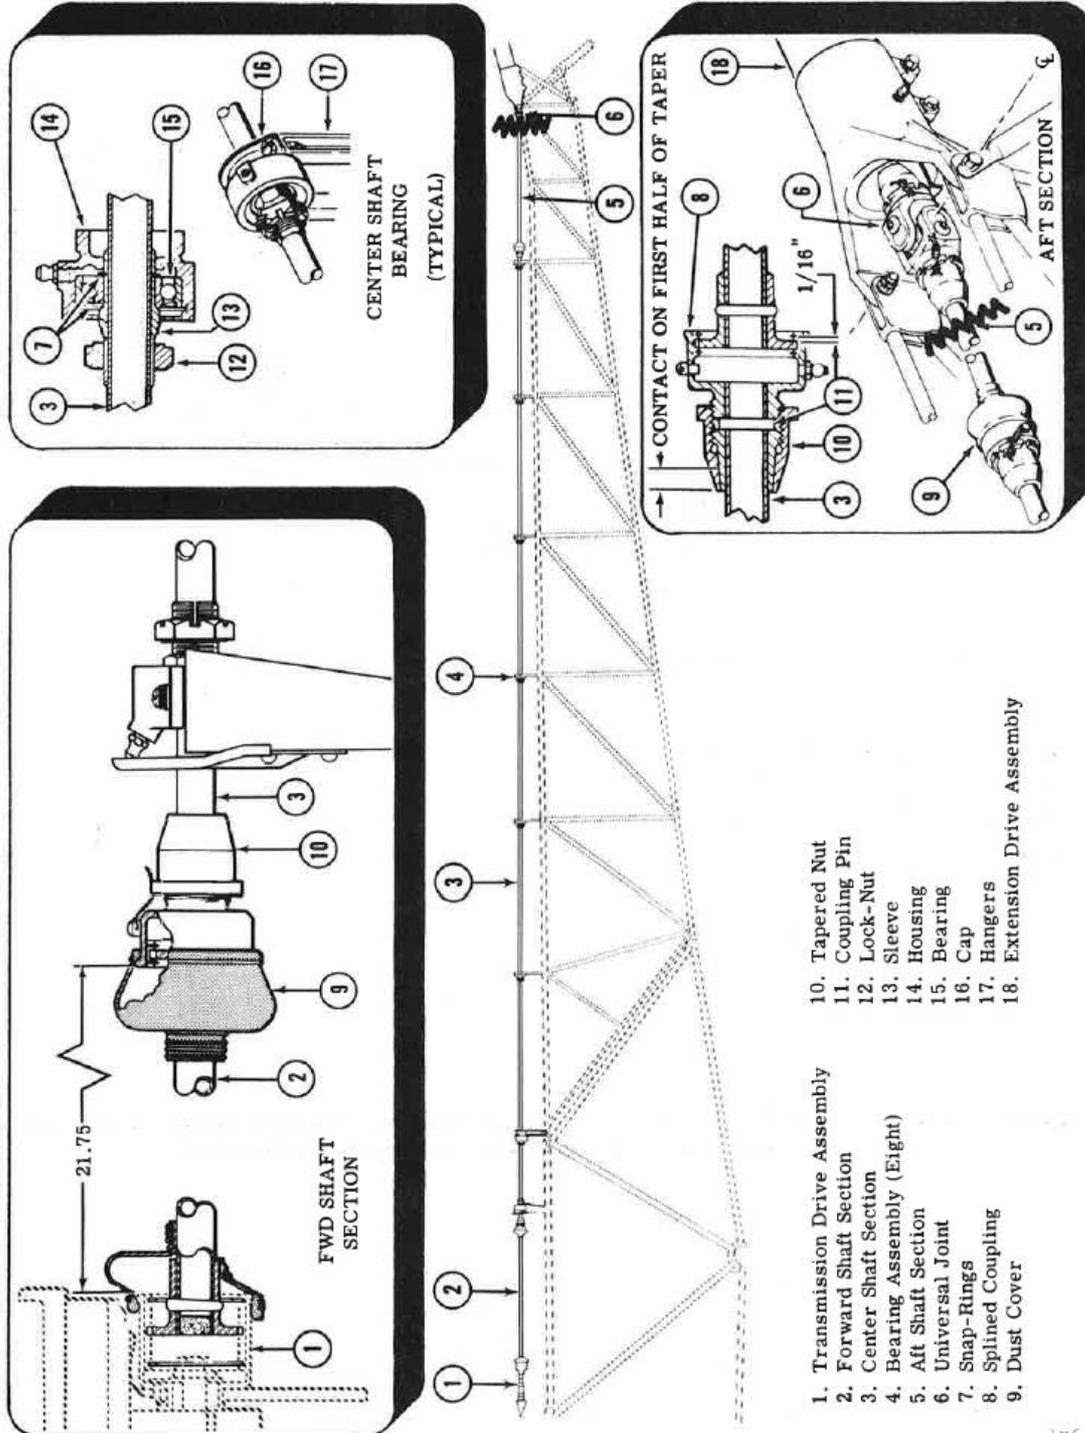
Figure 6-1. Tail Rotor Drive System

La dernière section, longue de 51,5 cm est constituée par un tube en acier recuit de 16 mm de diamètre et de 1,1 mm d'épaisseur de paroi, solidaire d'un accouplement articulé situé à l'extrémité de la poutre (voir annexe 2, réf. 6).

La rupture de l'arbre s'est produite à proximité de l'accouplement articulé, au niveau du chanfrein d'une douille de renforcement usinée à partir d'un acier de même qualité que celui utilise pour la fabrication du tube, glissée et brasée à l'intérieur de celui-ci.

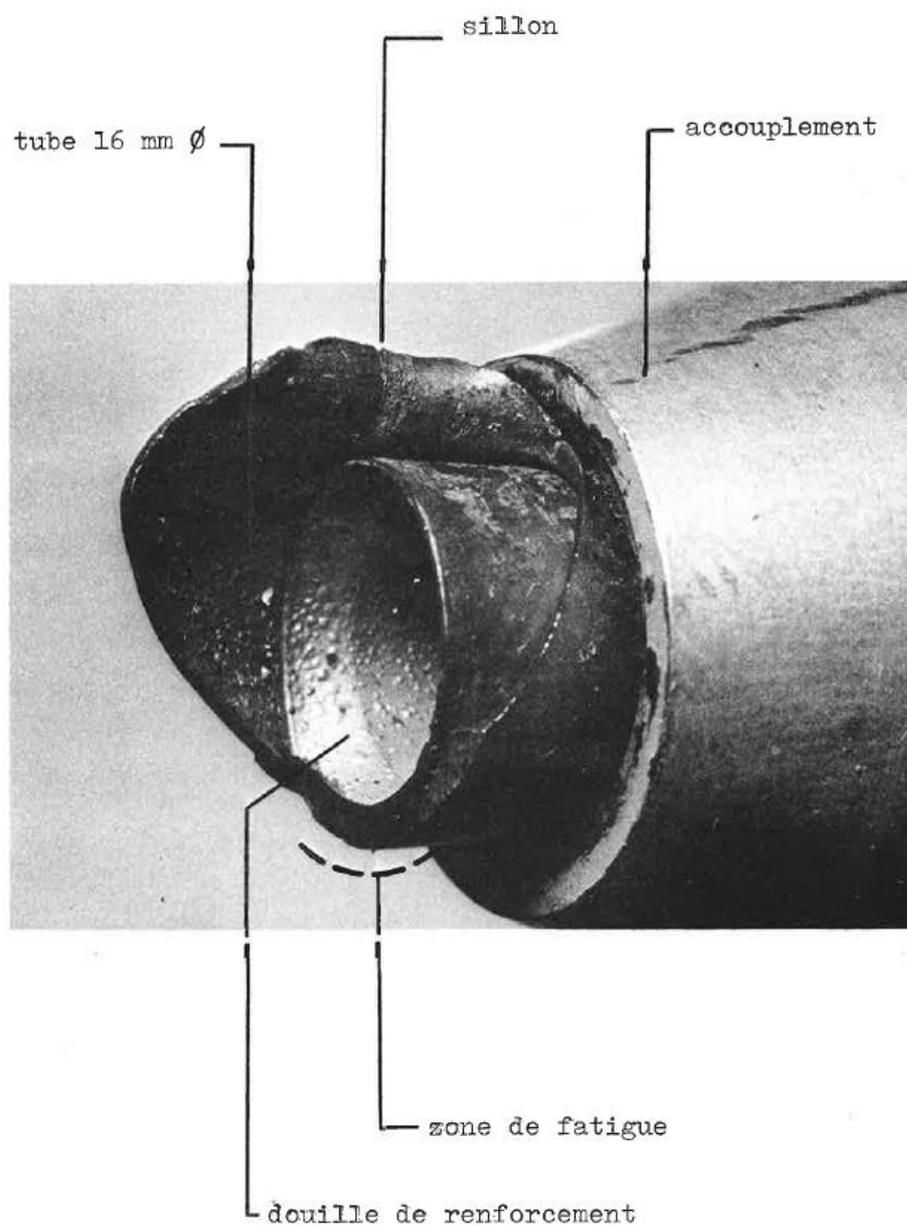
ARBRE DE TRANSMISSION DE L'HELICE ANTICOUPLÉ

54. Les différents examens et analyses auxquels a été soumis le segment d'arbre incriminé ont permis d'identifier une rupture par fatigue consécutive à une altération, imputable à la présence de foyers de corrosion à l'intérieur du tube, des propriétés mécaniques de l'élément rompu.

Cette altération, matérialisée essentiellement par un sillon circonférentiel intéressant la totalité du pourtour interne du tube, au niveau (critique) du chanfrein de la douille de renforcement, conduisit à un affaiblissement local mais progressif de la section de l'arbre, qui se rompit à l'usage (voir annexe 3).

De nombreuses boursouflures relevées sur les enduits de protection (chromate de zinc et laque métallisée) recouvrant la surface interne du tube permettent de conclure que ces enduits ont été appliqués sur une surface insuffisamment décapée ou déjà corrodée.

64. Plusieurs ruptures similaires, survenues à des hélicoptères du même type, ont amené le constructeur à diffuser en date du 16 mai 1970 un bulletin de service (no 47.145) engageant tous les exploitants à échanger les éléments tubulaires de l'arbre de transmission de l'hélice anticouple

des hélicoptères de ce type actuellement en service contre de nouvelles pièces, mieux protégées contre le risque de corrosion.
