Schlussbericht der Eidgenössischen Flugunfall-Untersuchungskommission

des Flugzeugs Piper Cub HB-OIS

vom 20. Juni 1961

bei Huttwil BE.

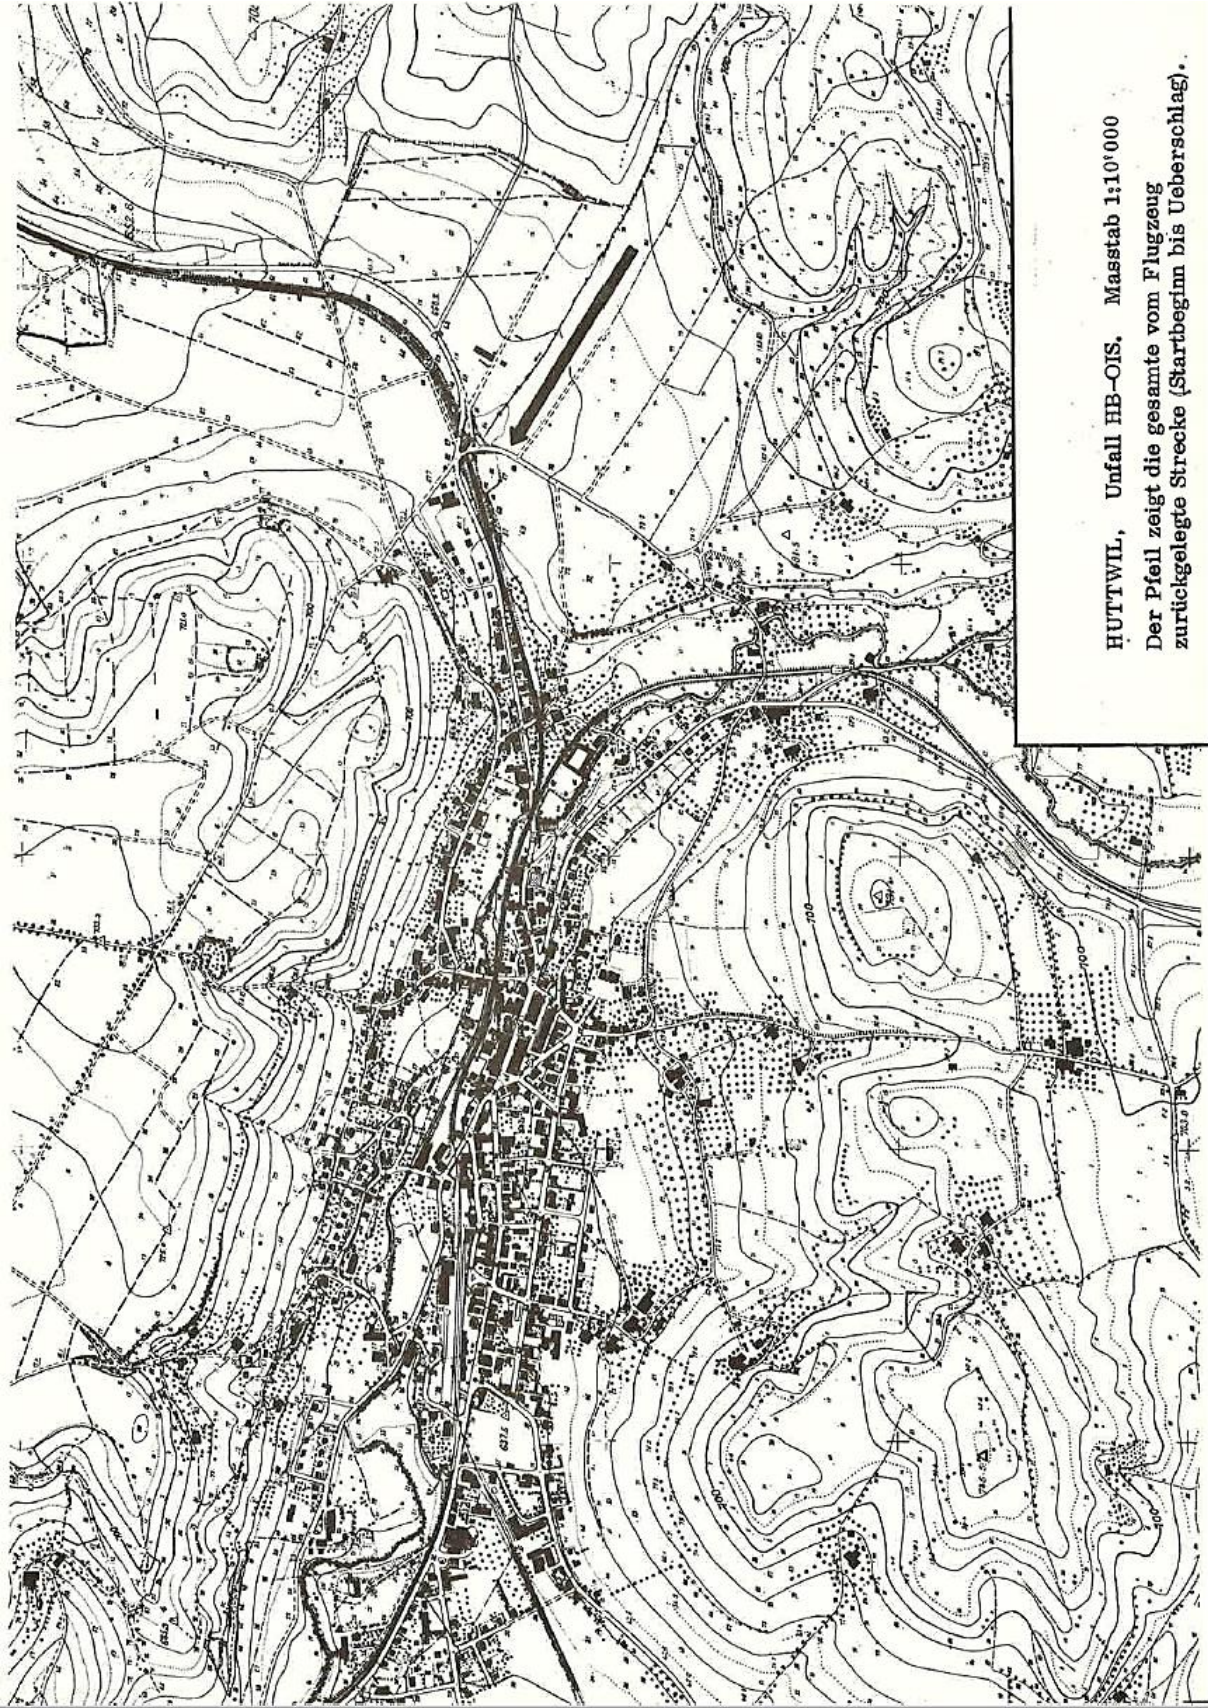
Die vom Piloten gewählte Startrichtung verläuft parallel zum Schiesstand in nordwestlicher Richtung. Die benützte Startbahn (gemähtes Getreidefeld) misst 190 m und weist in der Startrichtung eine schwache Neigung von ca. 1 1/2 % auf, die Oberfläche ist uneben (Querwellen) und eher weich.

1. Abschnitt: Länge 30 m. Getreide (Höhe der Halme 80 cm).
2. Abschnitt: Länge 30 m. Heu geschnitten (liegt am Boden).
3. Abschnitt: Länge 85 m. Kurzes Gras (dieser Abschnitt weist rechtwinklig zur Startrichtung eine grosse, breite Mulde von ca. 1.70 m Tiefe auf).
4. Abschnitt: Länge 10 m. 30 cm hohes und dichtes Gras.
5. Abschnitt: Länge 30 m. Getreide (Höhe der Halme 70 cm).

Die Abgrenzung zwischen dem letzten Getreidefeld und dem ca. 15 cm hohen, scharfen Absatz gebildet, der vom Fahrgestell unmittelbar folgenden Geländeabschnitt wird von einem nicht überwunden werden konnte und zum Überschlag des Flugzeuges führte.

HUTTWIL, Unfall HB-OIS. Masstab 1:10'000
Der Pfeil zeigt die gesamte vom Flugzeug
zurückgelegte Strecke (Startbeginn bis Ueberschlag).
