Schlussbericht der Eidgenössischen Flugunfall-Untersuchungskommission

des Flugzeugs Jodel D-9 HB-SUN

vom 30. August 1961

bei Lieli-Oberwil AG.

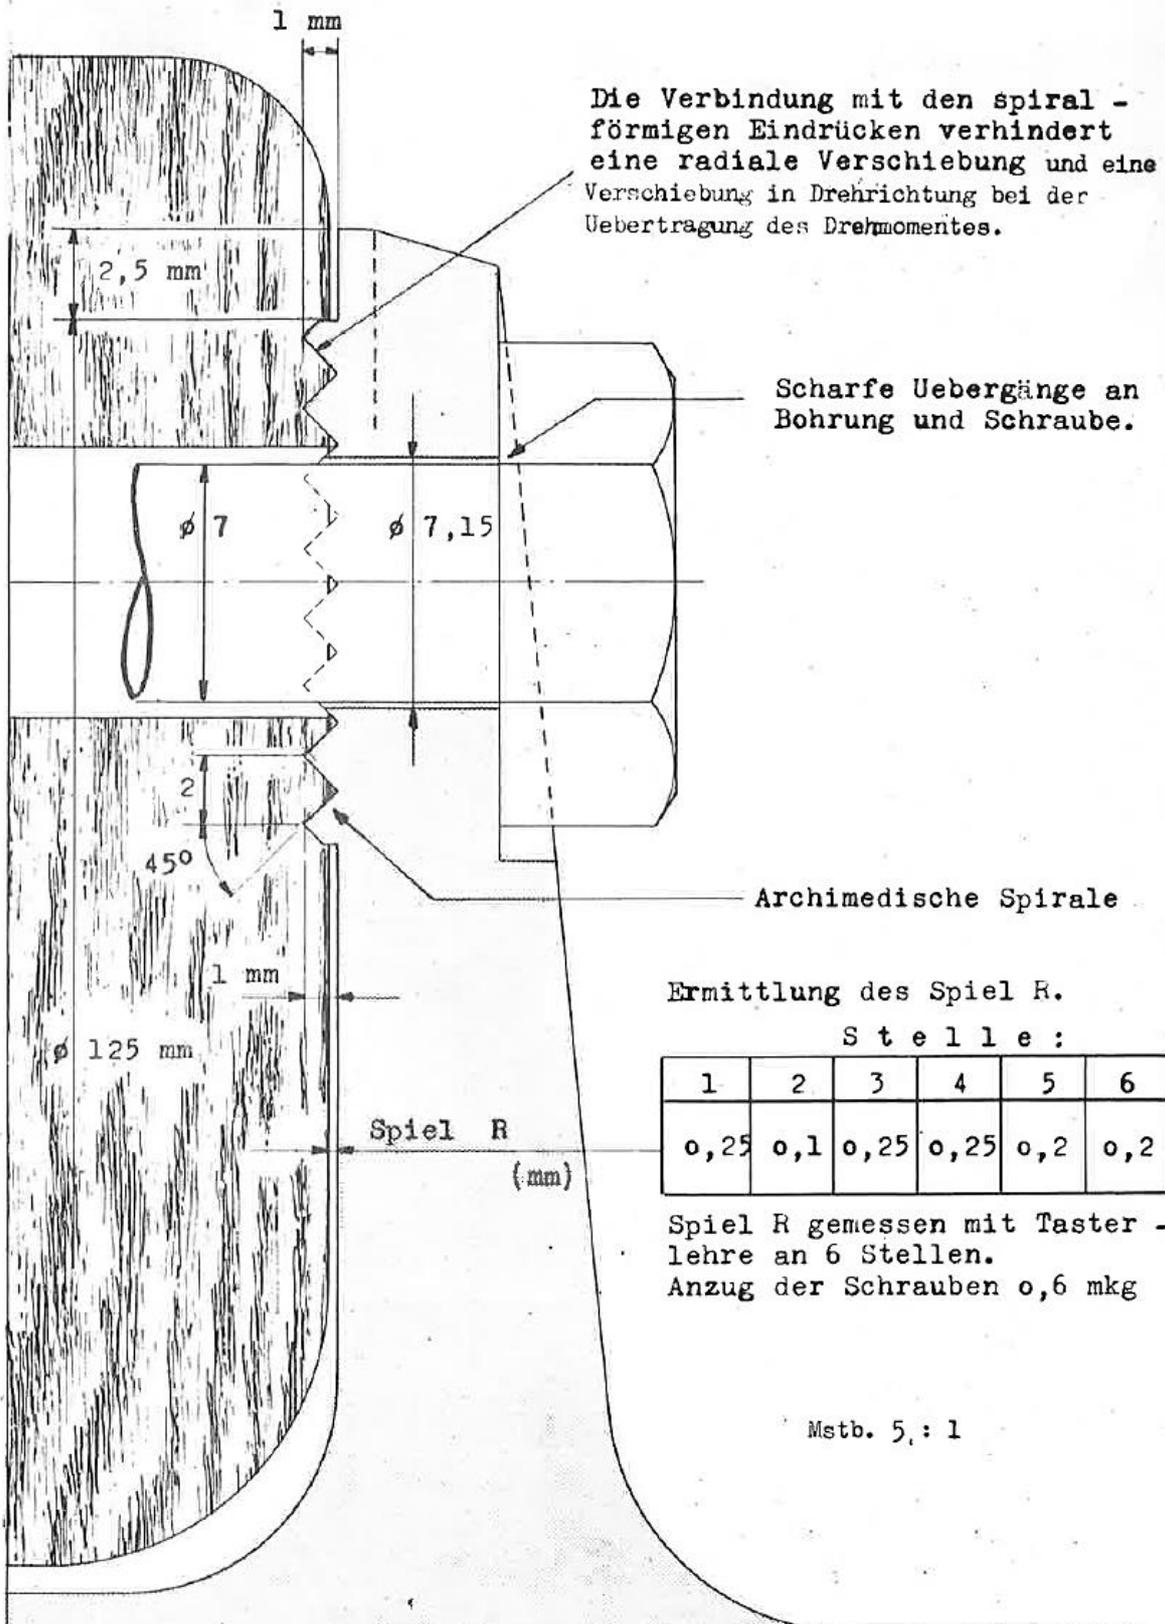
REKONSTRUKTION DER PROPELLERBEFESTIGUNG

Privatperson eine von ihr konstruierte Propellerhaube. Dabei wurde der Propeller demontiert; am Propellerflansch wurde eine zusätzliche Eindrehung vorgenommen, und die Bolzenmuttern wurden um 1.0 mm gekürzt.

Nachdem am Flansch die zusätzliche Eindrehung von 1.0 mm vorgenommen worden war, wurde der aus Leichtmetall bestehende Haubenbefestigungsring zwischen Nabe und Flansch eingepresst. Der eingepresste Ringteil mass radial 2.5 mm. Da der Befestigungsring eine Dicke von 1.25 bis 1.31 mm aufwies, ergab sich, entsprechend dem Unterschied zur Eindrehung in den Flansch, in der Spiralverzahnung zwischen Nabe und Flansch ein Spiel von 0.25 bis 0.31 mm (s.u.511).

Eine sichere Ursache für diese Lockerung liegt im Einbau der Propellerhaube. Das durch den Massunterschied zwischen dem Haubenbefestigungsring und der Eindrehung in den Flansch erzeugte Spiel der Spiralverzahnung (s.o.312) hatte zur Folge, dass die Übertragung des Drehmoments nicht mehr auf dem konstruktiv gewollten Wege über die Spiralverzahnung führte, sondern zunächst über die verhältnismässig geringe Fläche des Leichtmetallrings, und zwar lediglich durch Reibungschluss der Auflageflächen. Die dabei auftretenden Kräfte führten zu einer Verdrehung des Flansches und zu einer Abtragung des Leichtmetalls. Damit aber verlor die Reibungsübertragung vom Flansch über das Blech zur Nabe einen Teil ihrer Wirksamkeit; da aber die Spiralverzahnung Spiel aufwies, hatten auch die Bolzen einen Teil der Drehkräfte aufzunehmen und wurden dadurch im Betrieb Wechsel-Biegespannungen ausgesetzt.

Zustand wie der Propeller während 30 Betr.Std. montiert war.

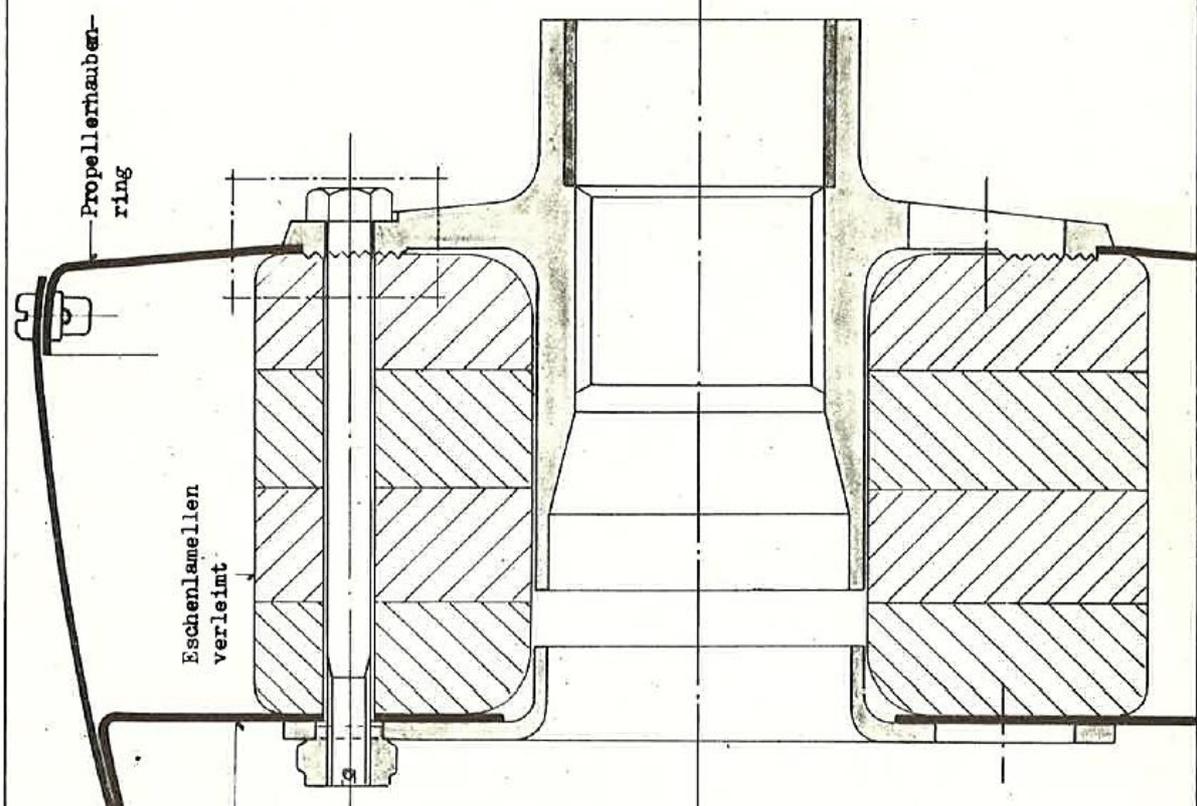
PROPELLERHAUBENQUERSCHNITT

- in der Propellerbefestigung war der Flansch gegenüber dem Haubenbefestigungsring um etwa 1.5 mm in Umfangsrichtung verschoben, und das Ringmaterial war durch Schleif- und Fresswirkung um 0.05 mm abgetragen;
- am Flansch zeigten die Lochwandungen der sechs Bolzenbohrungen starke Druckspuren in Umfangsrichtung;
- alle sechs Bolzen waren am Übergang vom Kopf zum Schaft gebrochen; zwei Bolzen zeigten eindeutige Ermüdungsbrüche unter Biegespannungen, zwei weitere wiesen Anzeichen für Zeitbrüche auf und an den restlichen beiden fanden sich Andeutungen von Rastlinien. Anzeichen für Materialfehler oder für ein Überziehen der Bolzen konnten nicht gefunden

511. Die technische Primärursache des Unfalls liegt eindeutig im Bruch der Propellerbolzen, der zunächst einmal auf Materialermüdung unter Biegespannungen zurückgeführt werden muss. Diese konstruktiv nicht vorgesehenen Biegespannungen sind im Betrieb aufgetreten zufolge Abfalls der Vorspannung, d.h. zufolge einer Lockerung der Propellerbefestigung.
