# Rapport final de la Commission fédérale d'enquête sur les accidents d'aéronefs

du planeur Jaskolka SZD-8 ter HB-629

survenu le 11 juillet 1970

au Wasserngrat s/Gstaad

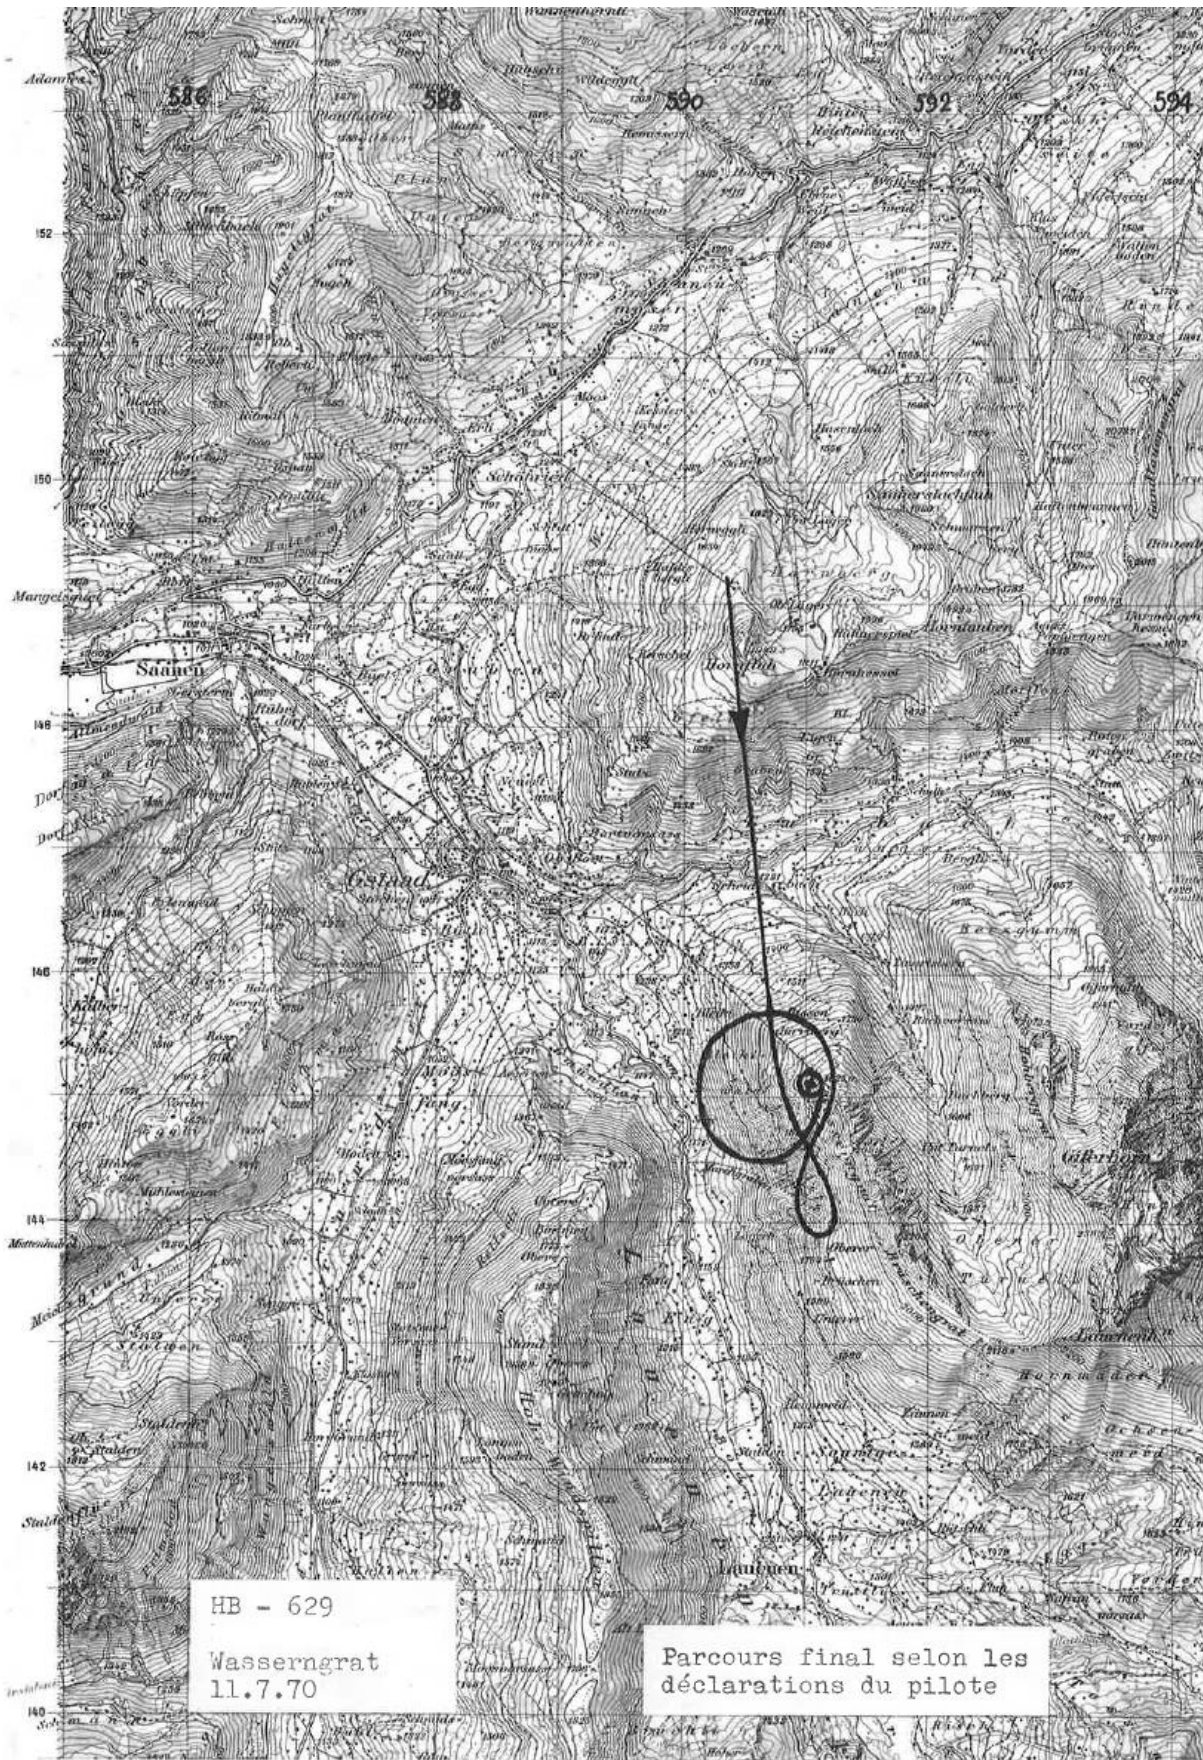
HB - 629

"... Je suis allé jusqu'à l'extrémité sud de l'arc et puis je suis revenu au-dessus du restaurant, eu j'ai fait un large cercle en direction du centre de la vallée, qui s'est terminé contre la pente en direction du restaurant, que j'ai survolé (50 m en avant) à une hauteur que j'estime à 100 m environ, les turbulences étaient irrégulières. En virant à gauche, j'ai senti subitement la queue du planeur se lever ; je suis parti en vrille à gauche et n'ai rien pu faire pour l'arrêter, malgré une manœuvre du manche en avant."

Parcours final selon les  
déclarations du pilote

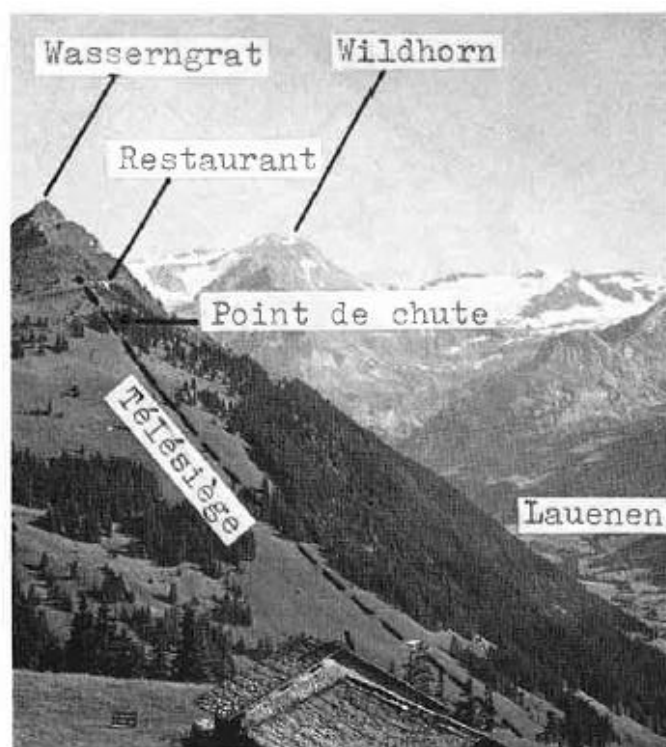
HB - 629

VUE DU HORNBERG EN DIRECTION SUD
