BERICHT

des schweizerischen Beobachters bei der Untersuchung des
Unfalles des Flugzeuges Pilatus-Turbo-Porter HB-FCW

vom 22. Juni 1970

bei der Ölbohrstation Konzession HH.1/82, Wüste Sahara,
Libyen.

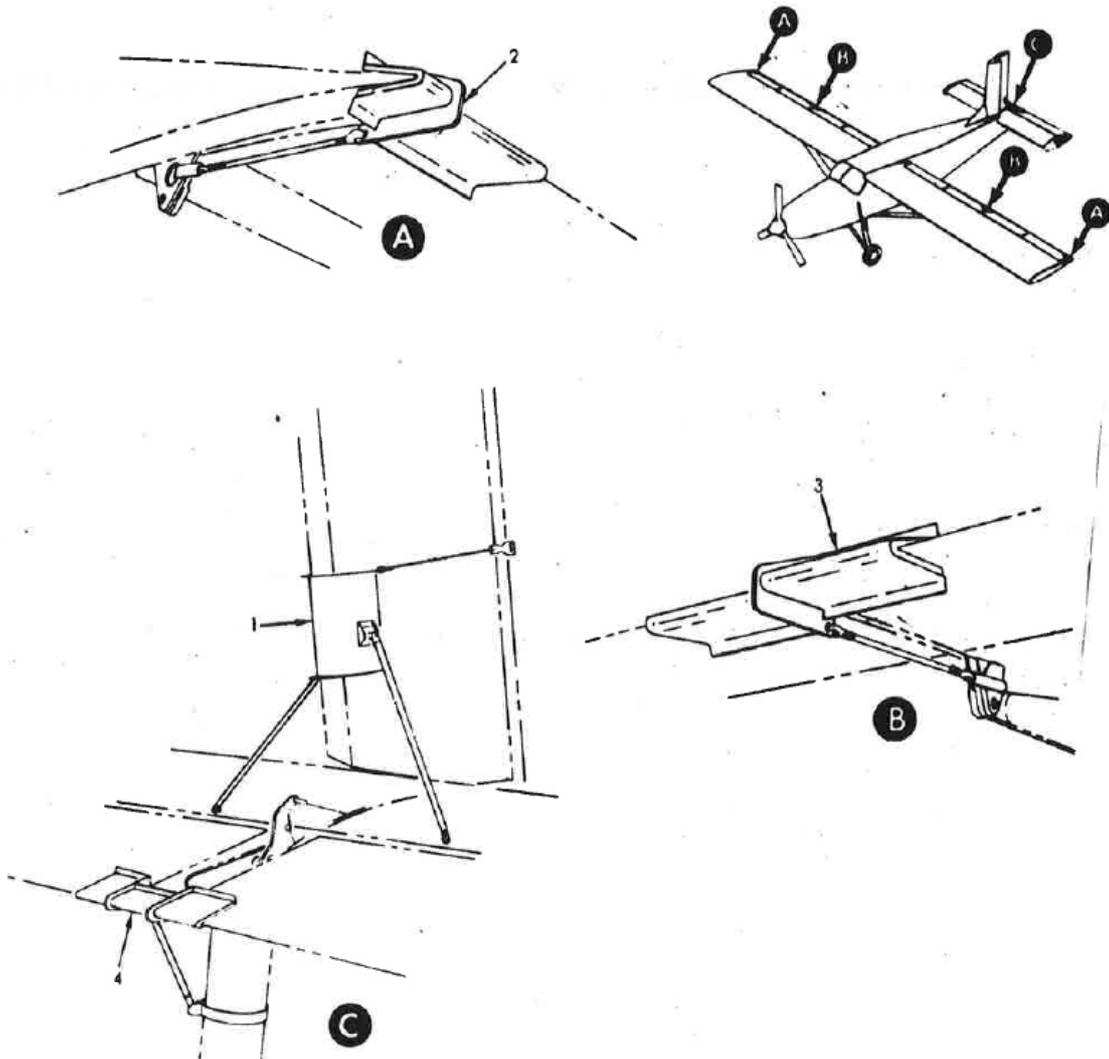
Control Surface Locks
Fig. 5

51. Ein Tag nach dem Unfall begab sich ein Mechaniker der Air Libya, (Schweizerbürger, Inhaber eines Schweiz. Berufspilotenausweises und eines Ausweises für Luftfahrzeugkontrolleure 2. Klasse) zur Unfallstelle. Der Mechaniker fand etwa 40 cm neben der Berührungsstelle zwischen Landeklappen und Querruder des rechten Flügels eine Ruderblockierung. Es handelte sich um die Blockierung, die am rechten Flügel zwischen Landeklappen und Querruder angebracht wird (vgl. Pos. B, Beilage 1).

Ca. 21 m vom Flugzeug entfernt (west-südwestlich der Flugzeugtrümmer) fand der Mechaniker die Ruderblockierung, welche das Flügelende mit dem Querruder des rechten Flügels verbindet (vgl. Pos. A, Beilage 1).

53. Anlässlich der Trümmeruntersuchung vom 6. Juli 1970 fand der Unterzeichnete das Wrack in unveränderter Lage vor. Einzig die vorstehend genannten Ruderblockierungen waren entfernt und bei der Air Libya in Bengasi sichergestellt worden. In Gegenwart des Unterzeichneten fand der Mechaniker im Sand unmittelbar hinter der Nahtstelle zwischen Querruder und Landeklappen des rechten Flügels einen Befestigungshaken. Dieser Befestigungshaken gehört zur Blockierung, die in Position B (vgl. Beilage 1) verwendet wird.

62. Die Fundorte der Ruderblockierungen (Pos. A + B der Beilage 1) des rechten Flügels, insbesondere der Fundort des zur Position B des rechten Flügels gehörenden Befestigungshakens deuten darauf hin, dass der Pilot mit noch

The flight control surfaces may be secured by external control surface locks, to prevent damage by strong and gusty winds. Padded clamps, installed on the control surfaces trailing edges, as shown in the respective drawing, comprise the locking provisions. When the clamps are installed, the flight controls lock (ref. to Fig. 11, section 1), must be disengaged.

| 1, Rudder lock | 3, Aileron/flap lock |
| 2, Aileron lock | 4, Elevator lock |

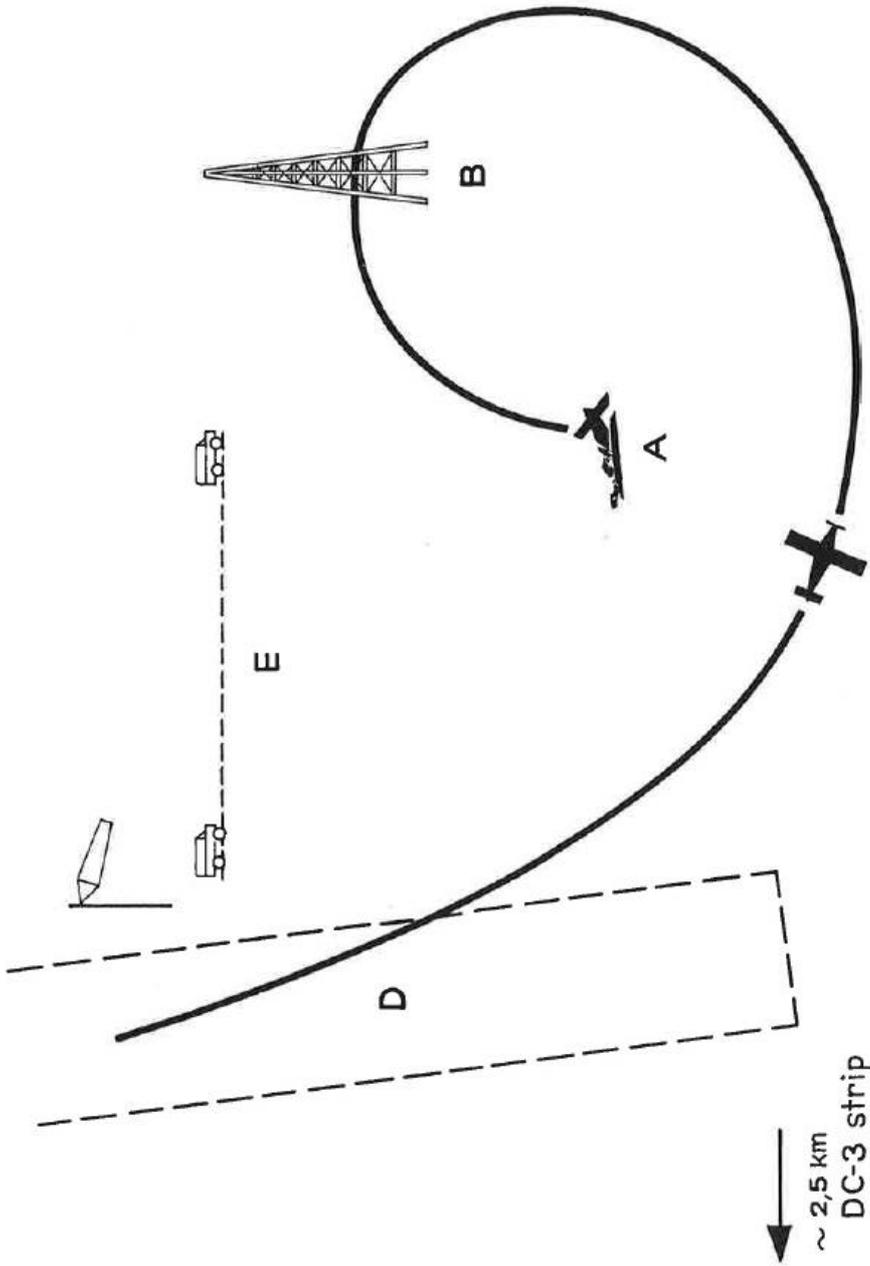
ACCIDENT HB-FCW
22.6.1970
Camp HH. 1/82 (440km SE of Bengasi)
L I B Y A

"Ich fuhr gegen den Bohrturm. Plötzlich sah ich das Flugzeug aus der Richtung des Bohrturms mir entgegenfliegen. Die Flügel waren noch horizontal; als es sich dem Turm näherte, drehte es fast vertikal nach links und während es immer mehr nach links hing und nach links kurvte, flog es in den Boden, wo es sich überschlug und sofort brannte."

Auch nach weiteren Zeugenaussagen drehte das Flugzeug sofort nach dem Abheben nach links, wobei die Querlage nach links bis gegen 90° anwuchs. Der Flugweg führte um den Bohrturm herum, wobei das Flugzeug wieder an Höhe verlor. Es schlug zuerst mit dem linken Flügel am Boden auf, überschlug sich und fing sofort Feuer.

- A Wreckage
- B Rig
- C Camp
- D Porter strip
- E locations and movement of witness
