Rapport final de la Commission fédérale d'enquête sur les accidents d'aéronefs

de l'avion Piper PA-30 "Twin-Comanche B" HB-LDE

survenu le 13 août 1970

à l'aéroport de Genève-Cointrin

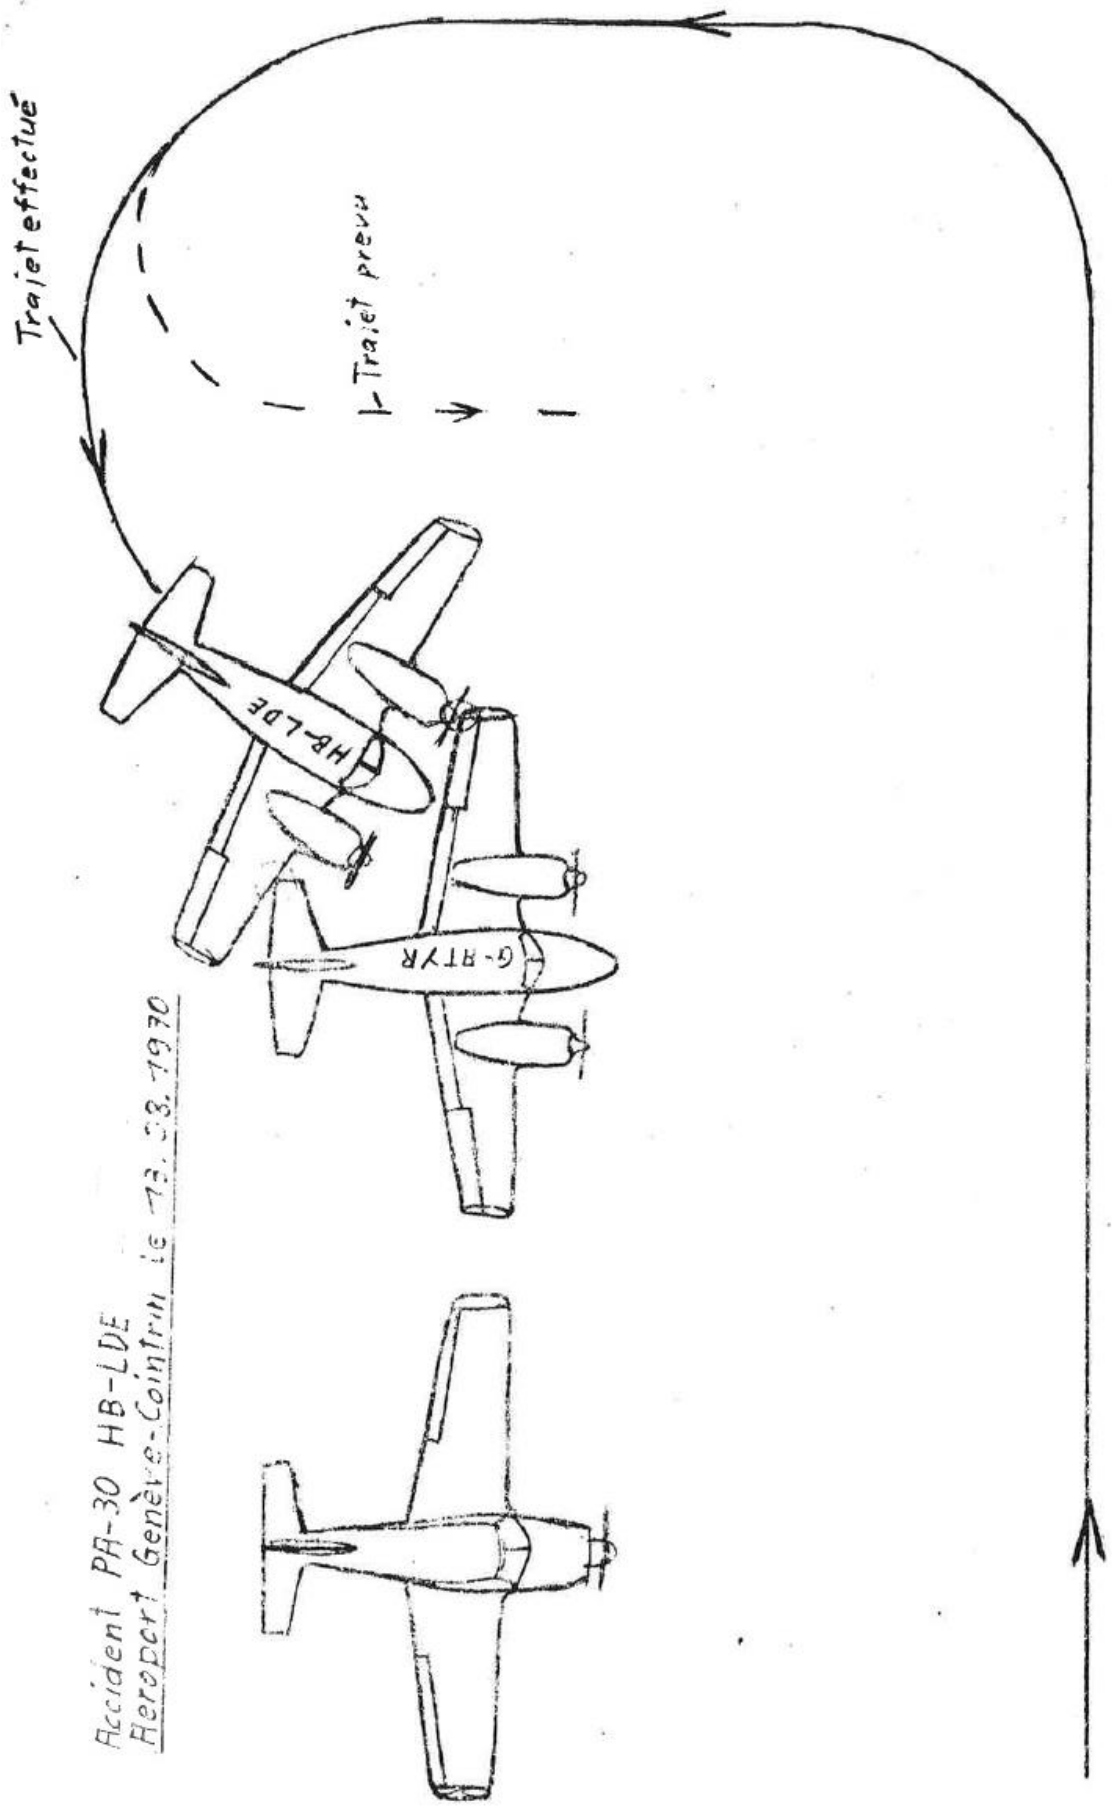
Accident PA-30 HB-LDE
Aéroport Genève-Cointrin le 13.03.1970

A côté de l'avion en stationnement G-ATYR, il y avait une place libre, et le pilote effectua un virage serré à gauche pour parquer l'avion à côté du G-ATYR. Dans la dernière phase du virage, le frein gauche ne répondait plus, et le HB-LDE entra en collision avec le G-ATYR.

65. Etant donné que le pilote a commencé le dernier virage en augmentant considérablement les RPM du moteur droit, l'avion accéléra ; en l'absence de l'effet de freinage de la roue gauche, l'avion prit un virage moins serré que prévu par le pilote, et entra en collision avec le G-ATYR en stationnement.
