# Rapport final de la Commission fédérale d'enquête sur les accidents d'aéronefs

de l'hélicoptère Agusta Bell 47 G2, HB-XCO

survenu le 21 novembre 1968

à l'aéroport de Berne

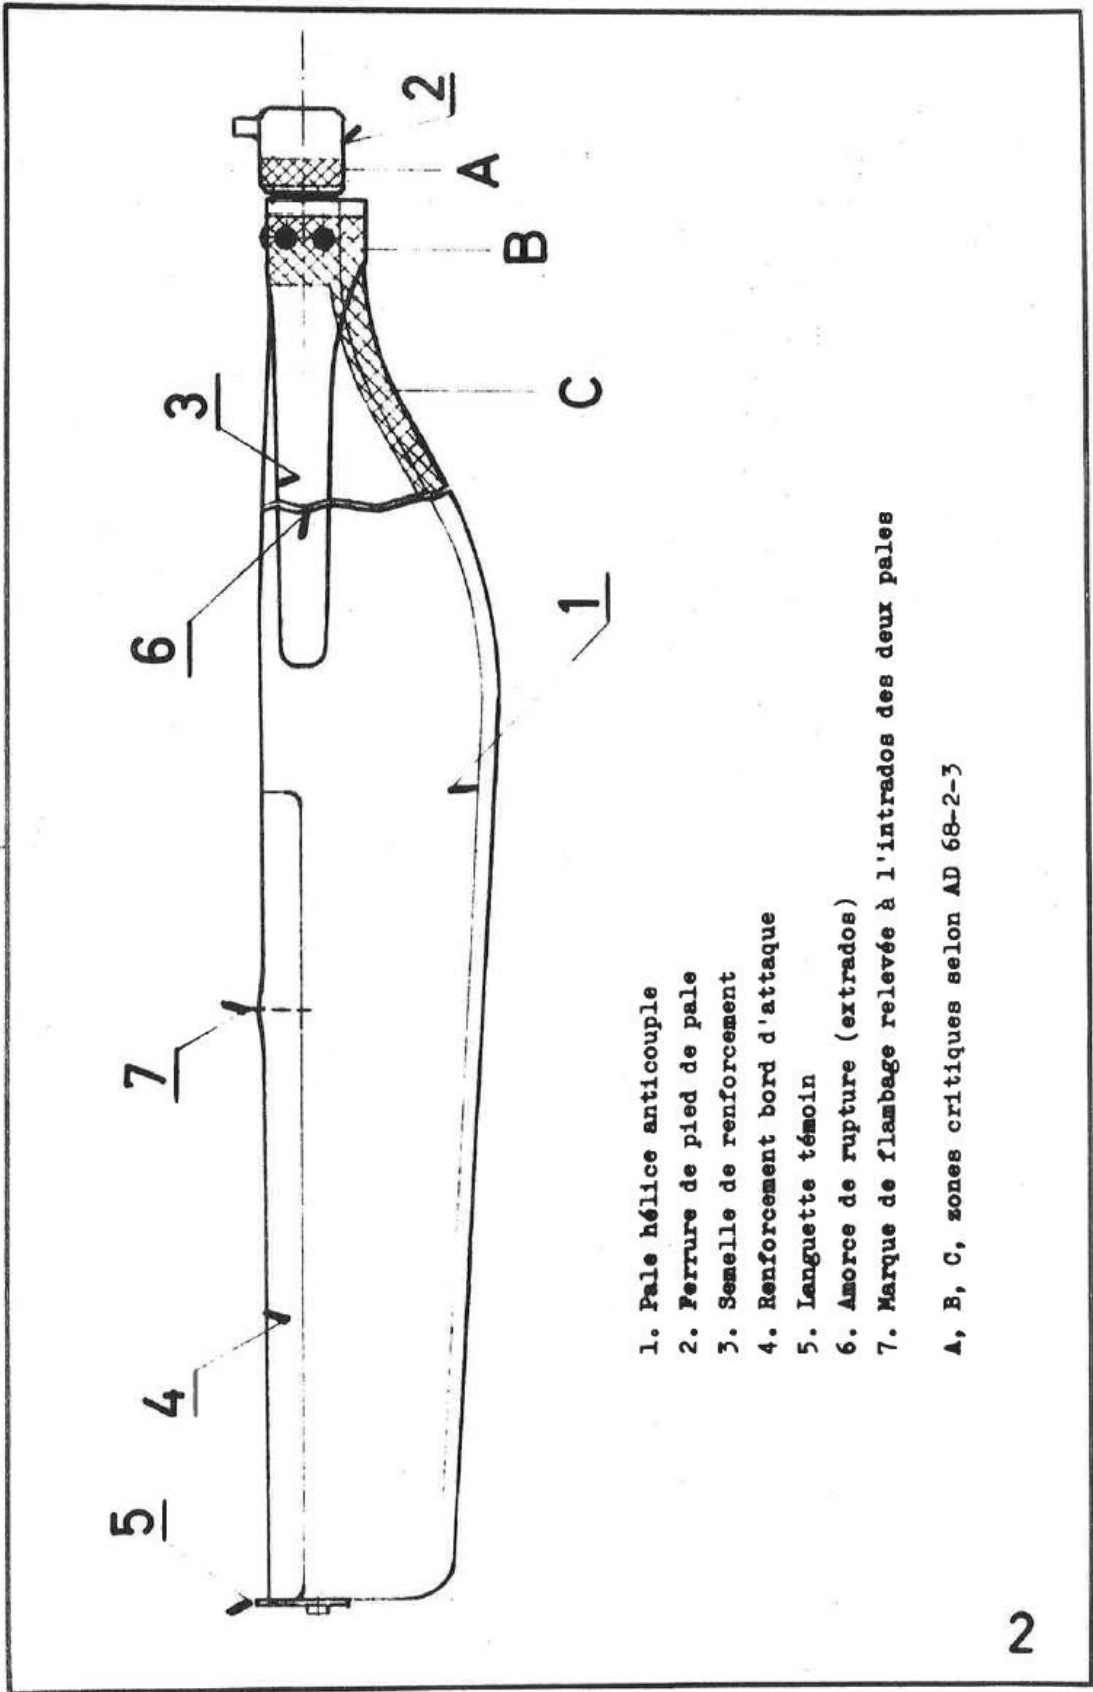
Un premier examen de ces éléments a montré que la dislocation du dispositif anticouple a été provoquée par la rupture d'une pale. Cette rupture, intéressant la totalité de la section de la pale, s'est produite à 21.5 cm de l'emplanture, au niveau des semelles de renforcement, hors des zones critiques définies à l'annexe 2.

Les deux pales présentaient en outre, à 33 cm de leur extrémité, au bord d'attaque, à l'intrados, des marques de flambage caractérisées par des déformations de la tôle et une fissure d'environ 2 cm de longueur perpendiculaire au bord d'attaque.

- 1. Pale hélice anticouple
  - 2. Ferrure de pied de pale
  - 3. Semelle de renforcement
  - 4. Renforcement bord d'attaque
  - 5. Langnette témoin
  - 6. Amorce de rupture (extrados)
  - 7. Marque de flambage relevée à l'intrados des deux pales
- A, B, C, zones critiques selon AD 68-2-3

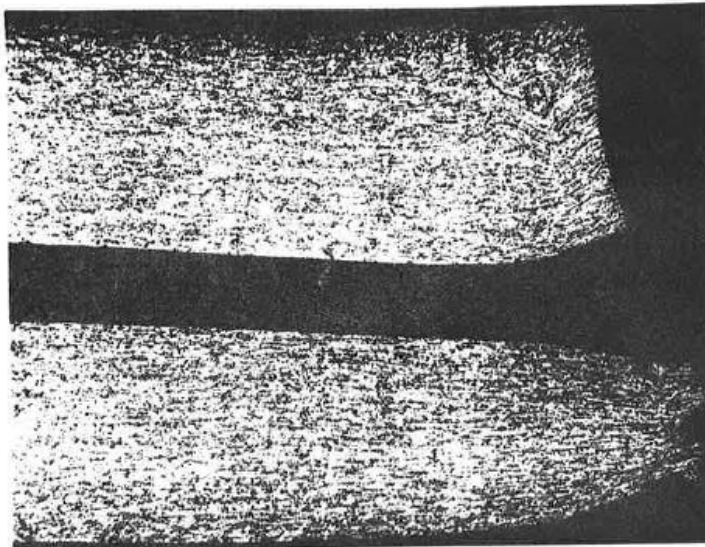
Nr. 34'337

L'examen métallographique a révélé la présence, aux centres de rayonnement des zones de fatigue, de criques, dont l'amorce se situait au niveau de défauts venus de fabrication, localisés sur la surface extérieure de la semelle.

Une analyse de la zone critique a permis d'établir que ces défauts, matérialisés par des fissures et discontinuités dans l'orientation du fibrage du matériau, étaient antérieurs au traitement de surface, ainsi qu'en témoignent des dépôts d'oxyde d'aluminium déposés par voie électrolytique dans le fond et sur les flancs de ces fissures.

Lamelle (Lasche)  
praktisch kontraktionsloser Ermüdungsbruch

Blatt  
Gewaltbruch mit starker Kontraktion

Oben : Krafteinleitungslasche mit lokaler Faserablenkung (von einer scharfen Biegung herrührend) und Anrissen an der stellenweise stufenförmig abgesetzten, äusseren Randzone im Bereich der Bruchfläche.

Unten : Propellerblech mit Verformungsbruch.
