Rapport final de la Commission fédérale d'enquête sur les accidents d'aéronefs

concernant la collision survenue en vol entre les avions
Garclan "Horizon" HB-DVB et Piper J3C HB-OUB

survenu le 1^{er} septembre 1969

près de l'aérodrome de Porrentruy/BE

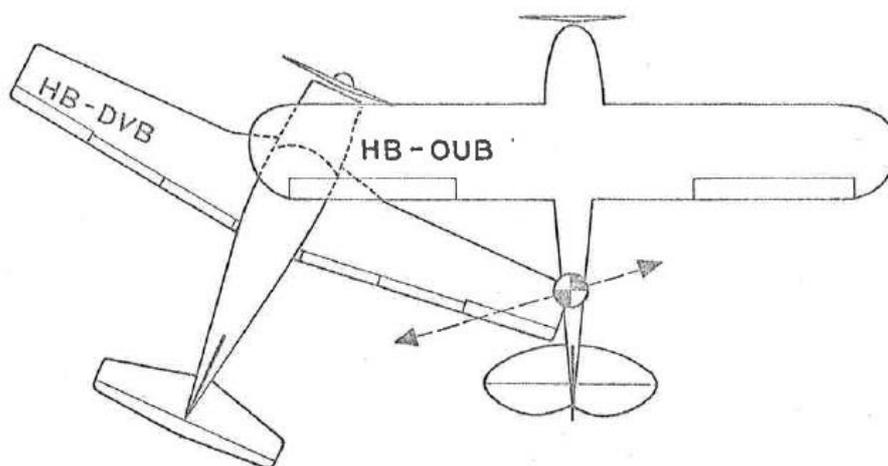
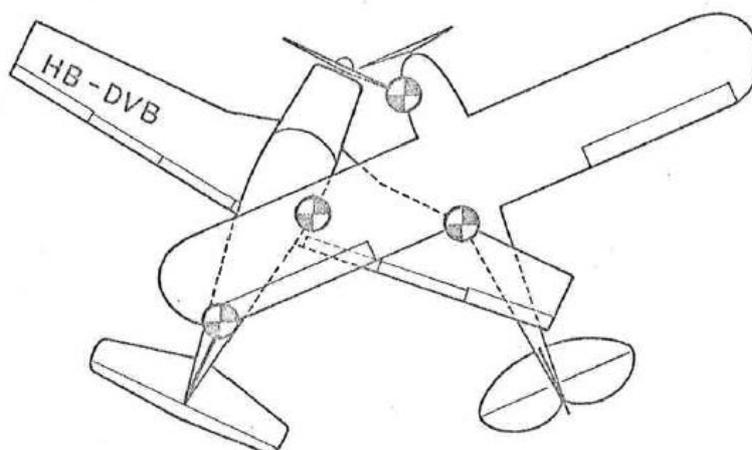
58. Une analyse des traces de collision relevées sur les deux appareils a permis d'établir que le Piper a été touché à l'arrière du fuselage par le saumon de l'aile droite du Gardan, l'axe de roulis des deux appareils formant en plan un angle d'environ 25°. Après ce premier contact, les deux appareils s'imbriquèrent l'un dans l'autre jusqu'à ce que l'angle formé par les deux axes précités atteignent environ 50°.

Une résolution graphique du triangle des vitesses établie sur la base des paramètres connus, soit la vitesse du Piper et l'orientation des marques de collision relevées sur les deux épaves, donne une vitesse de l'ordre de 125 km/h pour l'avion Gardan au moment de l'abordage et une vitesse résultante (vitesse d'abordage) d'environ 55 km/h.

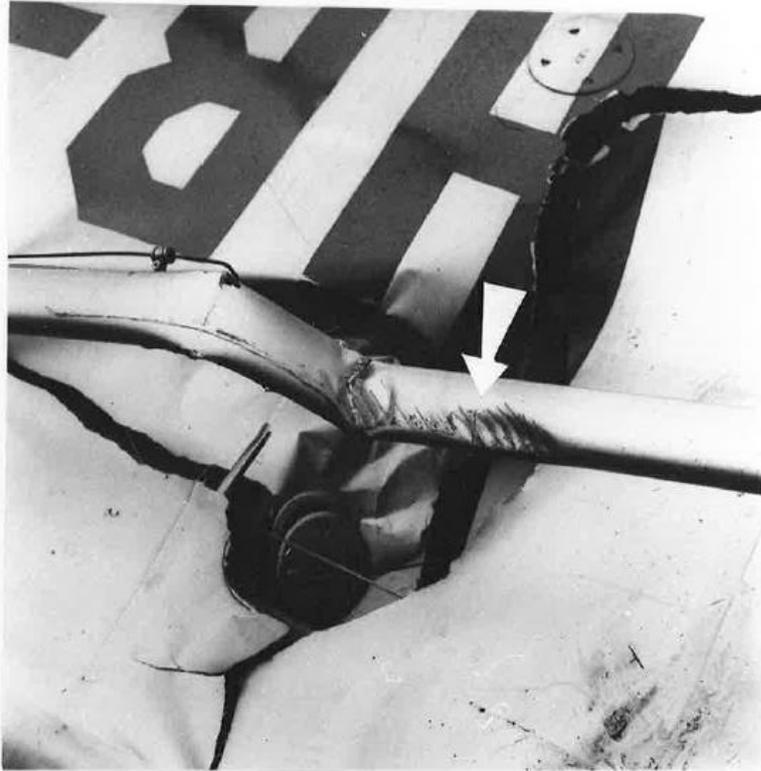
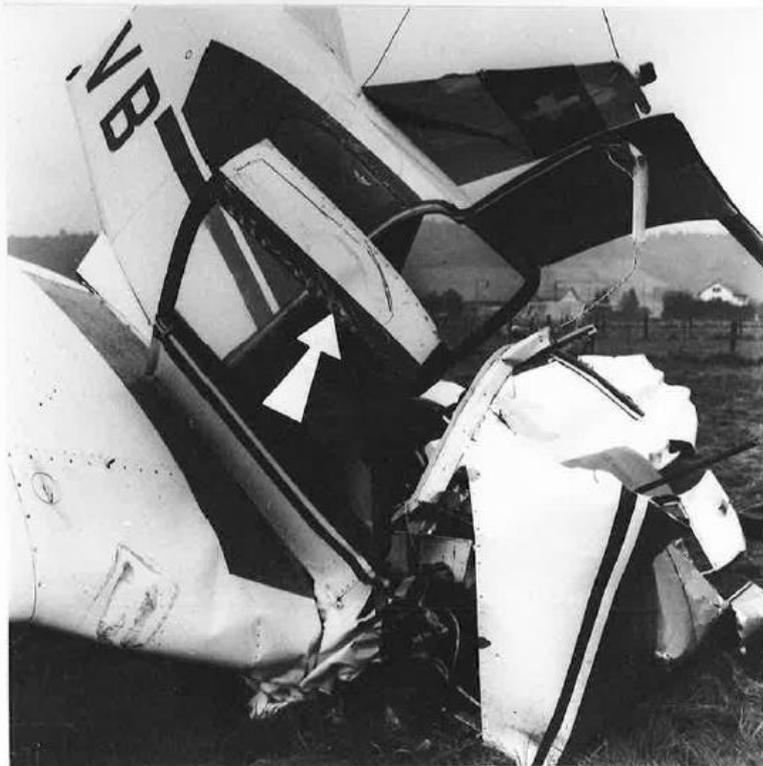
Point de contact hauban aile gauche Piper / porte droite Gardan.
Les éraflures sur le hauban ont été faites par les têtes des rivets
du cadre de la porte.

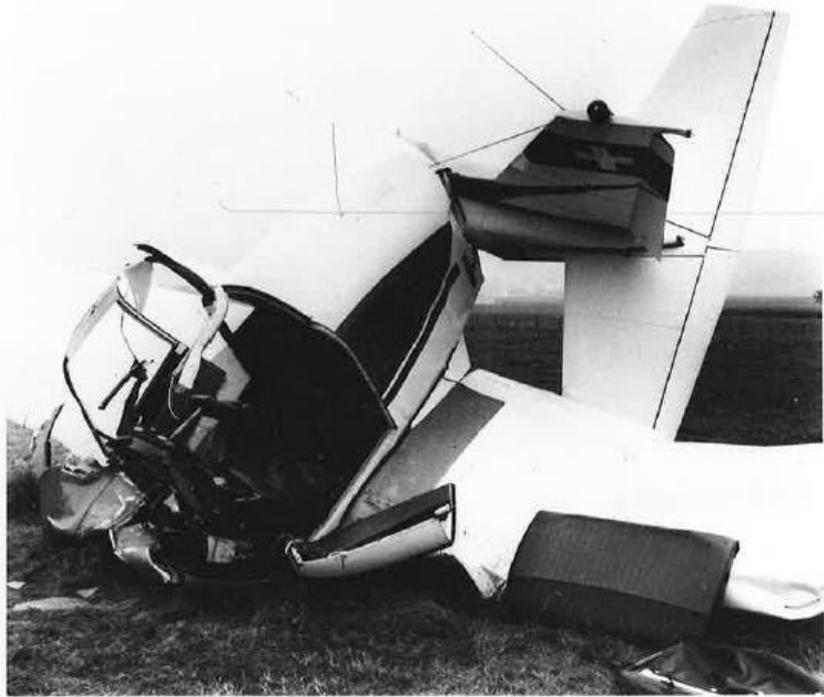
Gardan HB-DVB

56. L'avion HB-DVB a percuté le sol au cap 280° , sous un angle d'environ 70° , 350 m avant le début de la piste 07 et à environ 20 m à gauche de l'axe de celle-ci.

La partie avant de l'appareil était emboutie jusqu'au niveau du bord d'attaque de la voilure et la partie arrière était repliée à gauche, l'empennage formant un angle droit avec l'axe du fuselage. L'aile droite avait conservé sa position originale, tandis que l'aile gauche, légèrement repliée vers l'arrière, accusait une flèche d'environ 15° .

Le train d'atterrissage était partiellement sorti. L'examen du mécanisme de relevage a montré que le verrou était placé sur position "sorti", mais qu'il manquait 3,5 tours de manivelle jusqu'à l'extraction complète de l'atterrisseur avec les contrefiches de train en butée.

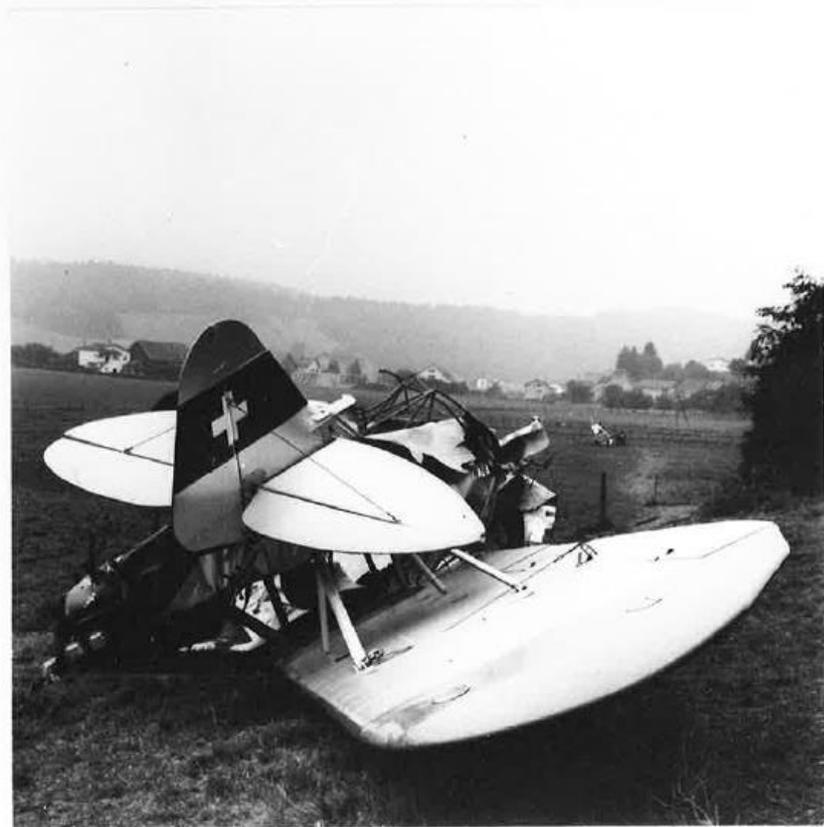
Piper HB-OUB

57. L'avion HB-OUB a capoté 280 m avant le début de la piste 07 et 130 m à gauche de son axe.

L'avion gisait sur le dos avec l'arrière replié sur les haubans de l'aile droite. Seule l'aile droite et l'empennage avaient conservé leur forme initiale. Le stabilo était calé en position médiane. Toutes les commandes étaient encore reliées aux gouvernes correspondantes. La double commande était installée.

Des traces de la collision, déformations, ruptures de treillis, déchirures et éraflures diverses étaient visibles sur la partie supérieure du fuselage devant l'empennage, sur le côté gauche, au bord de fuite de l'aile à l'extrémité de la gouverne de gauchissement et à l'implanture, aux haubans, ainsi qu'aux pipes d'échappement des cylindres 2 et 4, et à l'hélice.

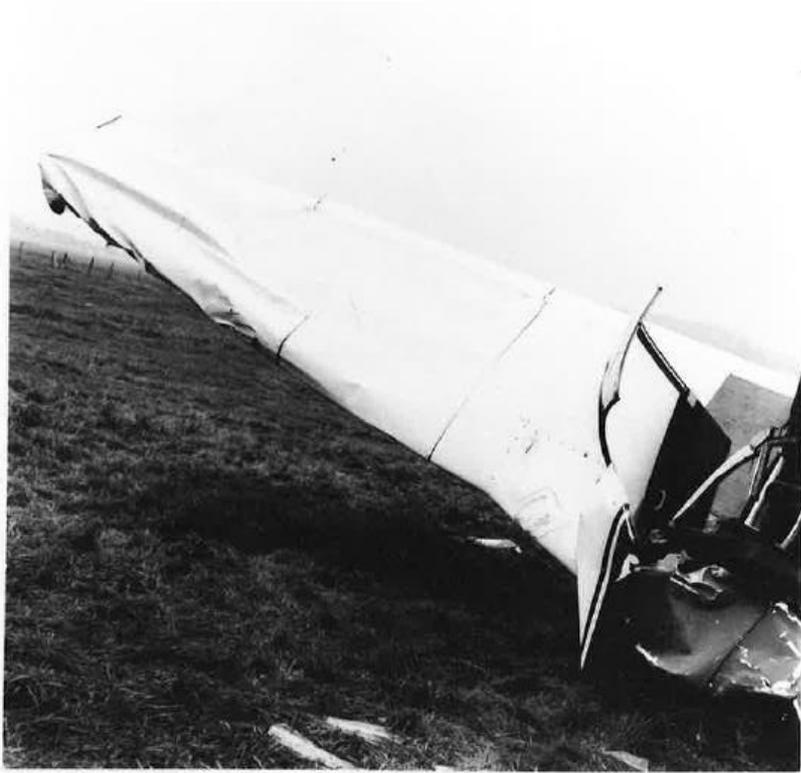
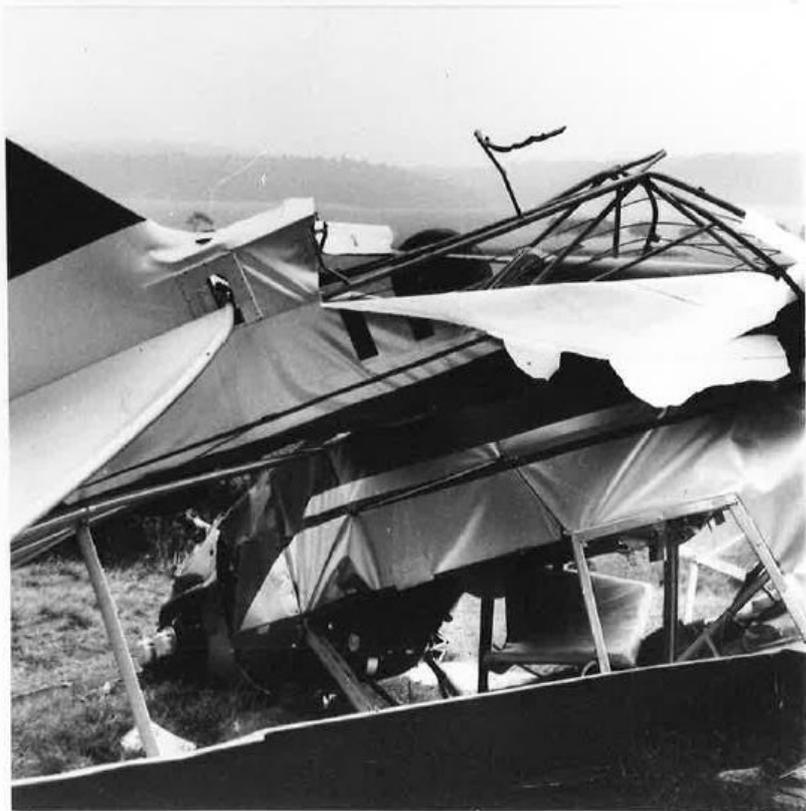
Point de contact aile droite Gardan / partie supérieure arrière fuselage Piper (déformations, déchirures et traces de couleur).

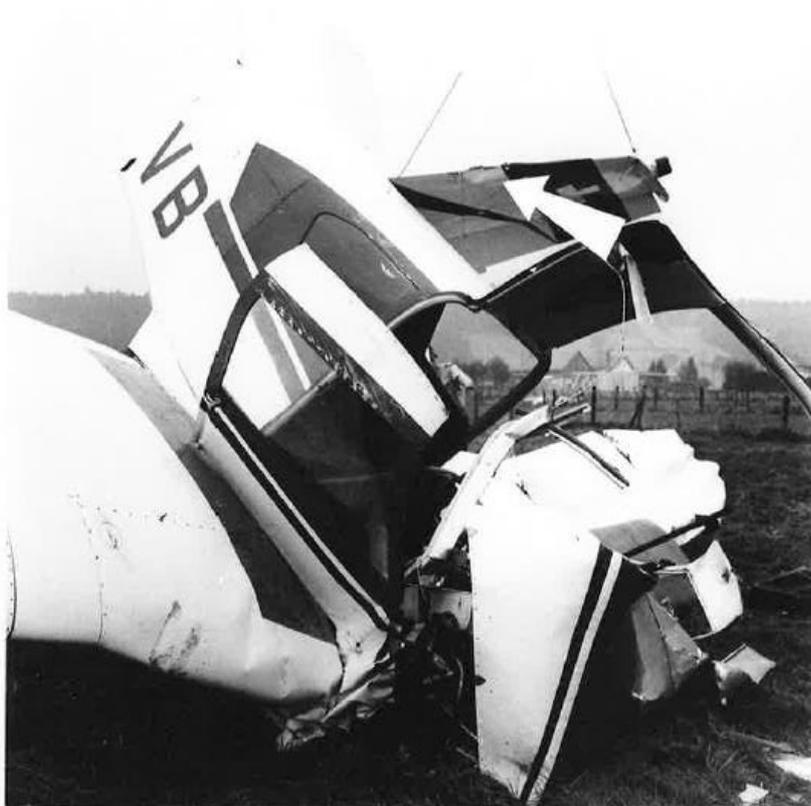
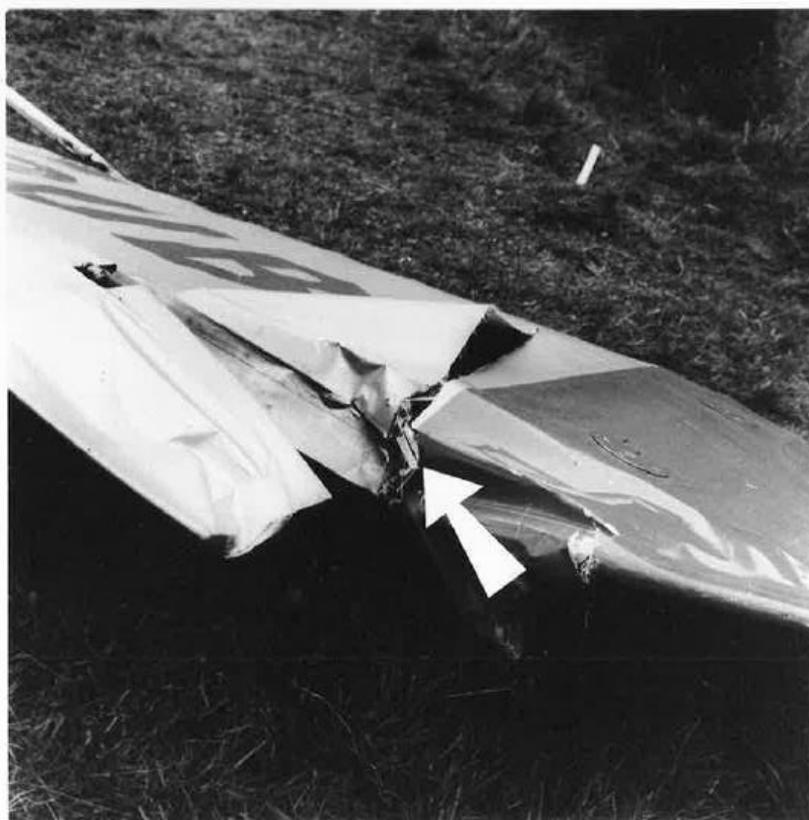
Point de contact dérive Gardan / bord de fuite extrémité aile gauche Piper (déformations, déchirures et traces de couleur).

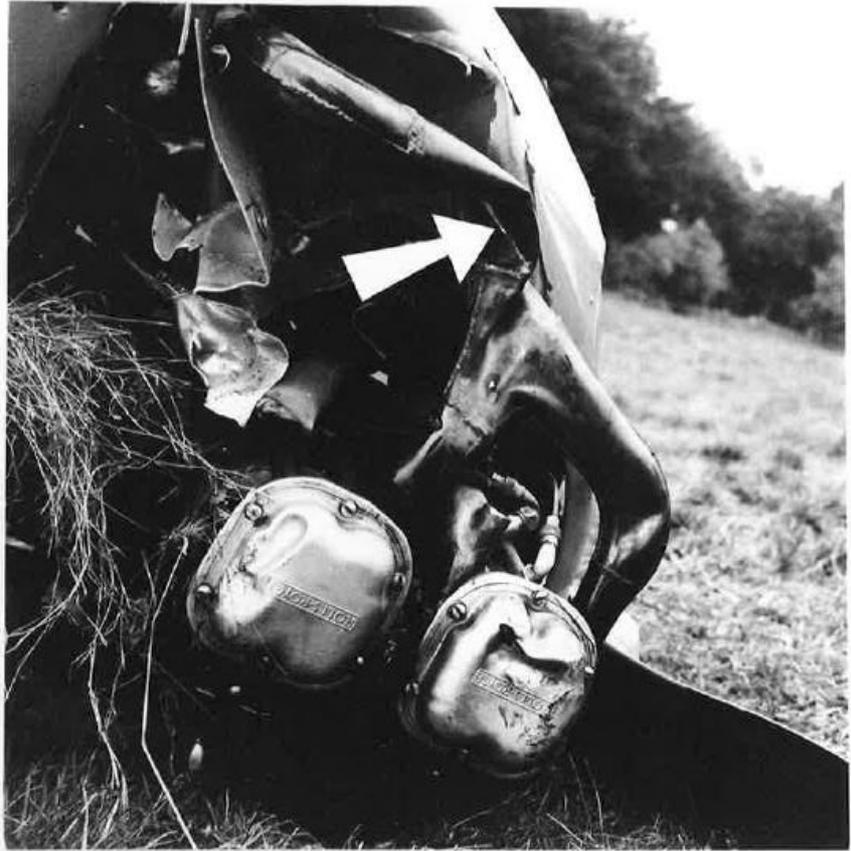
Photo du haut : coup d'hélice relevé sur la tubulure d'échappement du Piper.

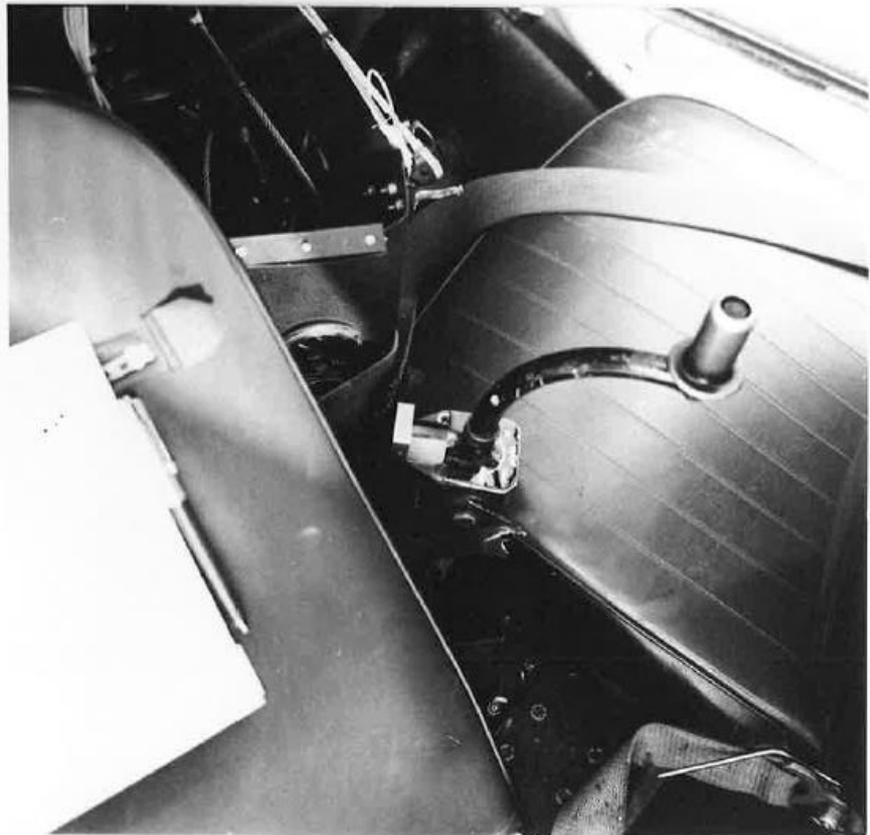
67. Par ailleurs, les constatations faites sur l'épave du Gardan indiquent que la manœuvre d'extraction du train et des volets n'était pas entièrement terminée lorsque la collision s'est produite. Aussi toute porte à croire que le pilote, encore accaparé par des manipulations qui normalement auraient dû être terminées beaucoup plus tôt, n'a pas voué une attention suffisante à l'observation de l'espace aérien dans cette phase critique du vol.

Photo du bas : commande de train du Gardan.
