# Schlussbericht der Eidgenössischen Flugunfall-Untersuchungskommission

des Flugzeugs Caravelle SE-210 HB-ICW

vom 26. September 1961

auf den Flughäfen Basel-Mülhausen und Genf-Cointrin

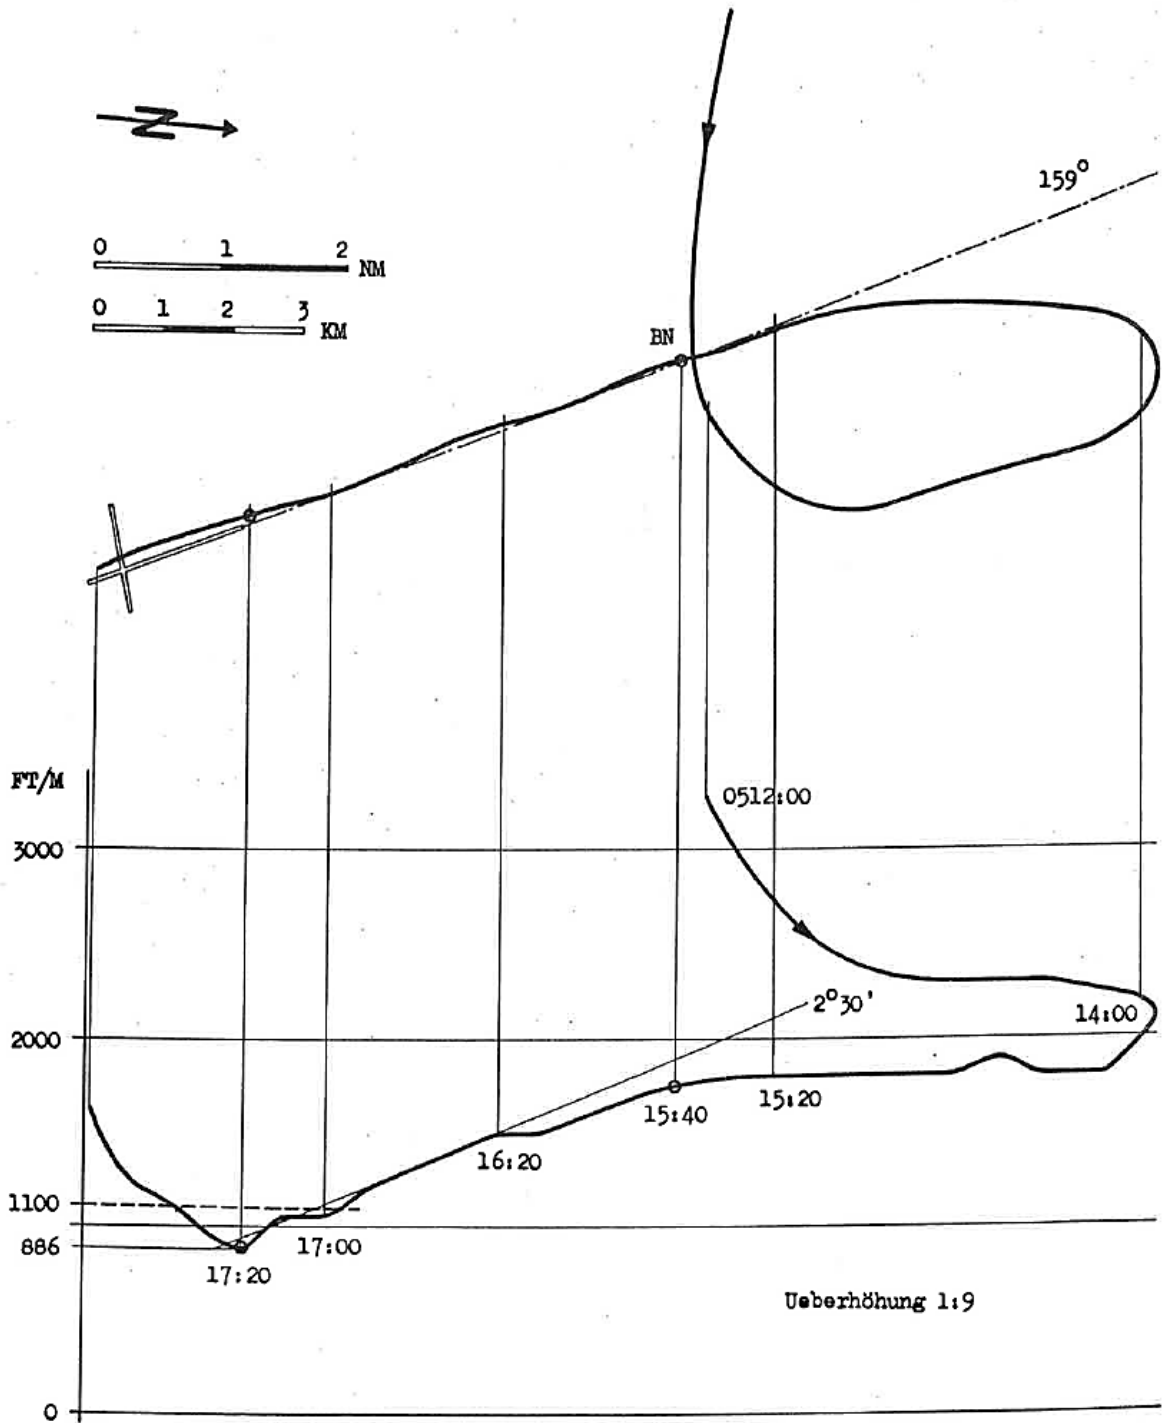
# Caravelle HB-ICW

34. Die Bodenberührung in Basel erfolgte an der sechs Meter breiten Strasse, die sich 125 Meter vor der Pistenschwelle 16 quer zur Pistenachse verläuft (s.o.231), etwa 125 Meter rechts der Pistenachse, und hinterliess die folgenden Spuren:

- 12 Meter vor der Strasse begann die Spur des rechten Hauptfahrgestells, etwa sechs Zentimeter in den Boden eingeprägt und am Strassenrand wieder aufhörend,
- 6 Meter vor der Strasse begann die Spur des linken Hauptfahrgestells, wesentlich tiefer in den Boden eingeprägt und etwa 36 Meter nach der Strasse wieder aufhörend,

- knapp jenseits der Strasse begann die Spur des Bugfahr-  
gestells, leichter in den Boden eingepägt und etwa 20  
Meter lang,
- etwa 30 Meter jenseits der Strasse fand sich eine leichte  
Streifspur, herrührend vom rechten Flügelende.

Die Spuren zeigen, dass sich das Flugzeug im Zeitpunkt der Bodenberührung in praktisch horizontaler Fluglage befunden haben muss, in einem ganz kleinen Winkel von der Parallele zur Pistenachse nach aussen abweichend, und dass die ganze Bodenberührung - bei einer Geschwindigkeit von etwa 130 kt, entsprechend 240 km/h oder 65 m/sec - knapp eine Sekunde dauerte.
