Schlussbericht der Eidgenössischen Flugunfall-Untersuchungskommission

des Flugzeuges Piper J3C HB-OXR

vom 30. März 1970

auf dem Flugfeld Buttwil/AG

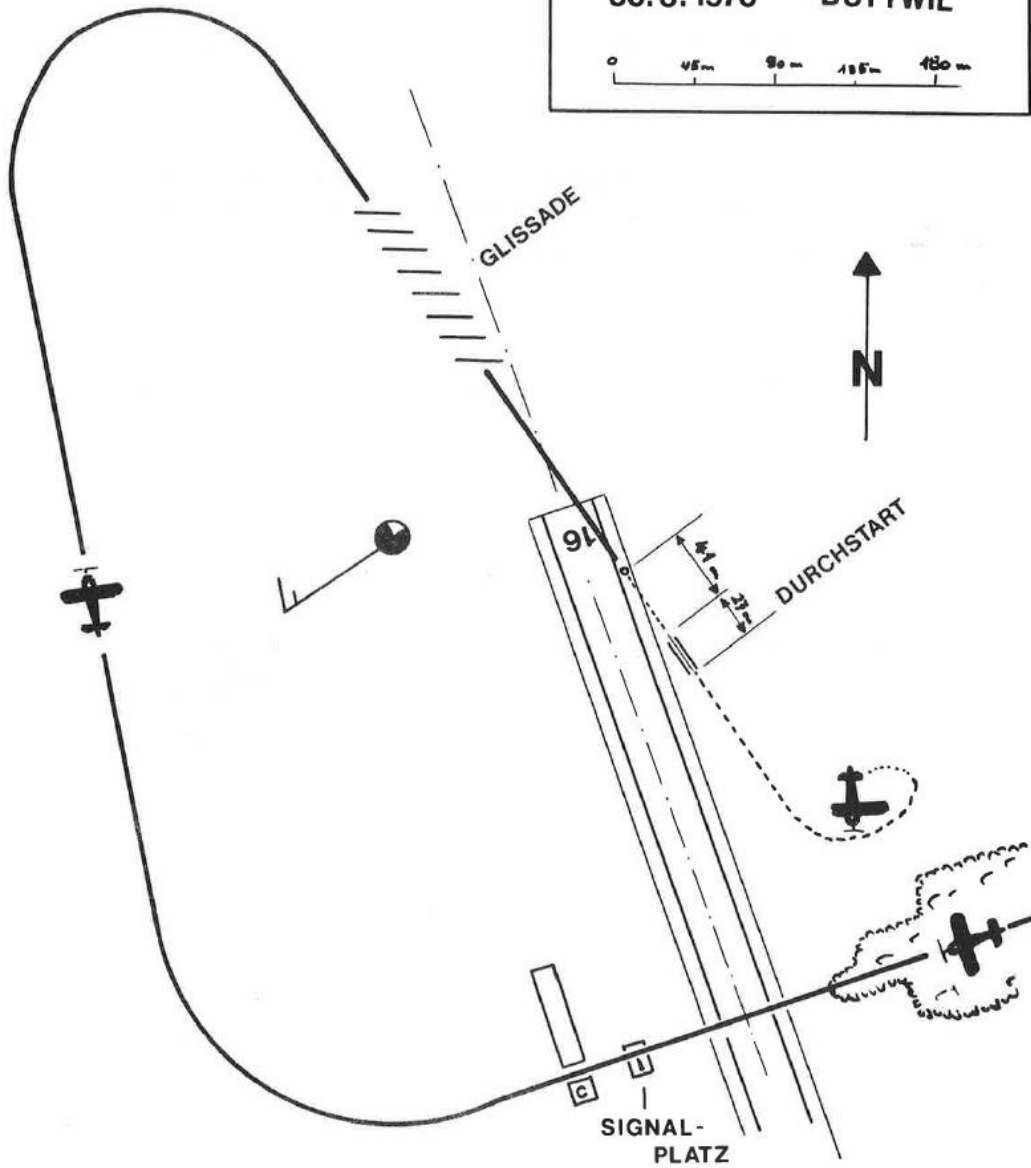
UNFALL HB - OXR

Bei der versuchten Landung setzte das Flugzeug einseitig rechts auf der linken Pistenhälfte auf, und nach einem nochmaligen Abheben erfolgte die zweite Bodenberührung ausserhalb der Piste in Dreipunktlage, jedoch ca. 15° nach links zur Pistenlängsachse. Nach einer kurzen Rollstrecke gab der Pilot Vollgas und zog das Flugzeug in eine Linkskurve

talwärts. Dabei geriet es in Geschwindigkeitsverlust und schmierte über den linken Flügel ab.

Der Pilot sass auf den hinteren Sitz, so dass ihm die Sicht nach vorn durch den Passagier zusätzlich erschwert wurde. Das Spurenbild zeigt, dass der Durchstart hätte unterbleiben können, da die Distanz bis zum Waldstreifen als Ausrollstrecke genügt hätte.
